# **METODOLOGÍA SIMPLIFICADA PARA LA EVALUACIÓN DE INSTALACIONES PEATONALES EN ZONAS ESCOLARES URBANAS**

Proyecto sometido como un requisito para el grado de

INGENIERÍA CIVIL

UNIVERSIDAD DE PUERTO RICO

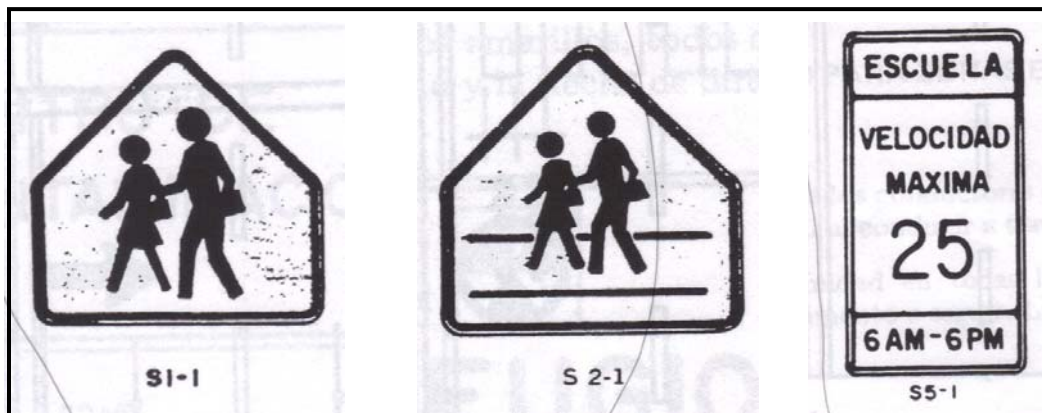
**Figura 7. Señales en Zonas Escolares (MDUCT, 1979)**

El Manual de Dispositivos Uniformes para el Control de Tránsito en las Vías Públicas de Puerto Rico [MDUCT, 1979] presenta en la sección 2H-1 el uso de señales en zonas escolares, con el propósito de mantener uniformidad y establecer las normas de señalamiento y de marcado de pavimento a seguir en todas las zonas escolares. Según el MDUCT las señales para zonas escolares indican a los conductores de la proximidad de una escuela y de la necesidad de tener una precaución adicional al conducir a través de estas zonas. La señal de escuela (S1-1), la señal de cruce de escolares (S2-1) y la señal de velocidad máxima (S5-1) en zonas escolares se muestran en la Figura 7.

a. Señal de Escuela      b. Señal de Cruce de Escolares      c. Señal de Velocidad Máxima

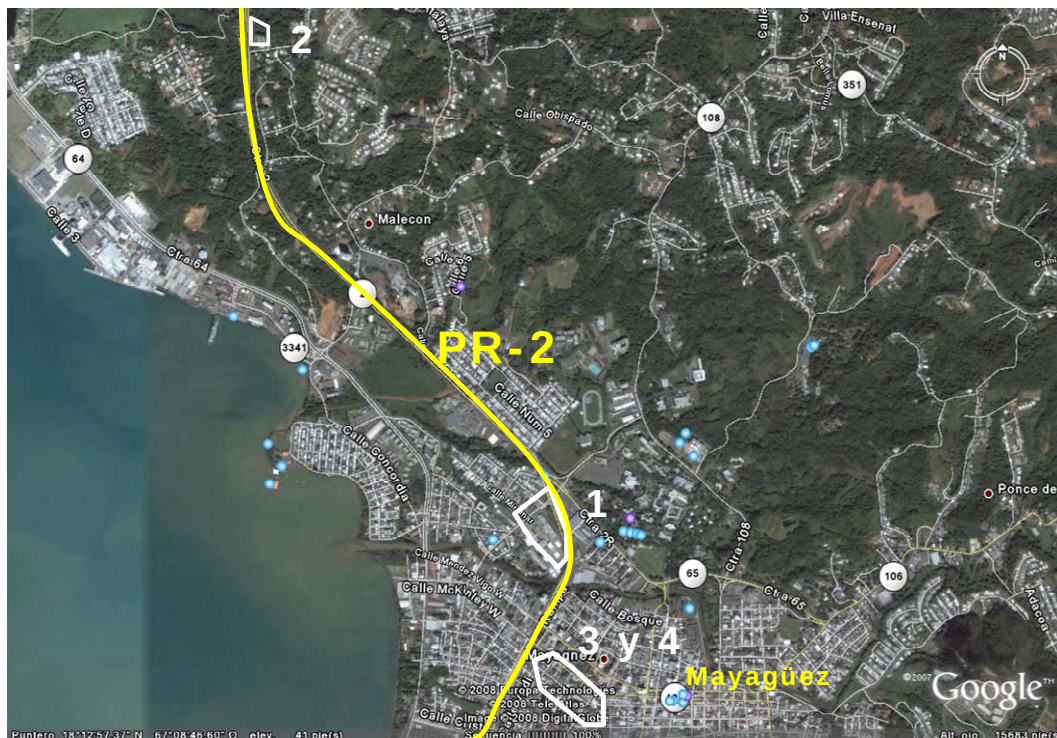
**Figura 8. Localización de las Zonas Escolares con respecto a la carretera PR-2**

La Figura 8 presenta la localización de las zonas escolares con respecto a la carretera PR-2 en el Municipio de Mayagüez. La carretera PR-2 es la carretera arterial primaria de mayor

importancia que transcurre de norte a sur a través del Municipio de Mayagüez y que sirve de acceso principal directo o indirecto a las zonas escolares seleccionadas. Esta carretera arterial dividida cuenta con cuatro carriles (dos por dirección) desde el viaducto con las Calles Méndez Vigo y Candelaria (esta calle llevaba anteriormente el nombre de McKinley) hacia el norte, con un tránsito promedio diario anual (AADT, por sus siglas en inglés) entre los 52,400 y 63,400 vehículos por día y una velocidad rotulada que fluctúa entre las 40 y 50 mph.

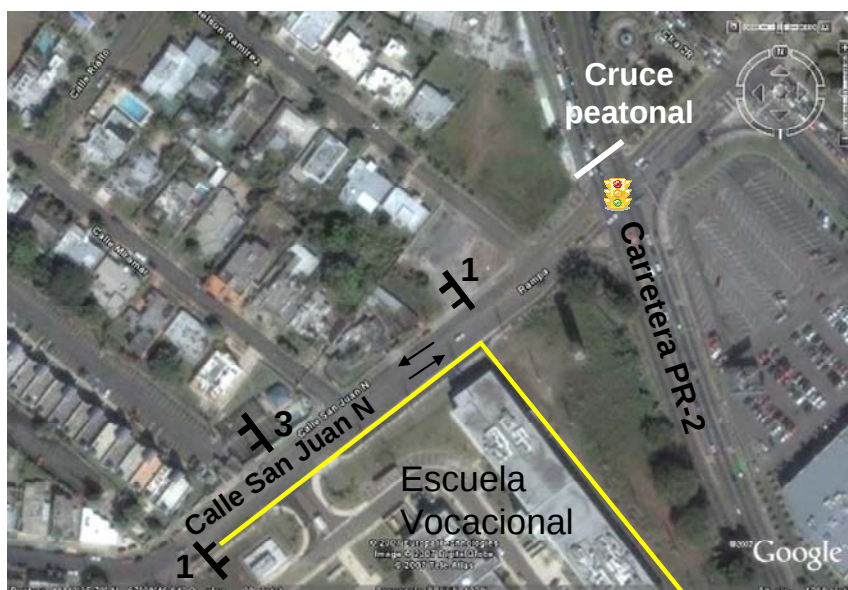
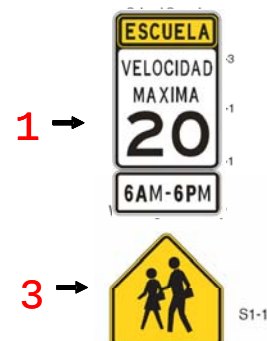
Figura 19. Formulario de Cotejo – Escuela Vocacional

1. Nombre: Escuela Vocacional Dr. Pedro Perea Fajardo
2. Nivel académico:  
 Superior (10-12) ☒ Intermedia (7-9) ☐ Elemental (1-6) ☐ Kinder ☐
3. Privada ☐ Pública ☒
4. Número de Estudiantes: 1,124
5. Área: Urbana ☒ Suburbana ☐ Rural ☐
6. Localización / Barrio: Avenida Llorens Torres, Barrio Trastalleres
7. Municipio: Mayagüez
8. Director: Gladys Hernández
9. Contacto: 787-805-3320
10. Croquis / mapa del área de estudio

La escuela vocacional colinda al Noroeste con la calle San Juan, la cual no tiene un cruce peatonal marcado. En la intersección de la calle San Juan y la carretera PR-2 existe un cruce marcado en el acceso norte, pero la condición de la pintura es desfavorable, lo que dificulta la detección del marcado por parte de los peatones y de los conductores (ver Figura 19). La ubicación del cruce peatonal no está en la ruta directa que utilizan los estudiantes al dirigirse desde el plantel al centro comercial “Town Center” para almorzar, por lo tanto ellos cruzan la intersección en donde está prohibido por las condiciones de los movimientos vehiculares.

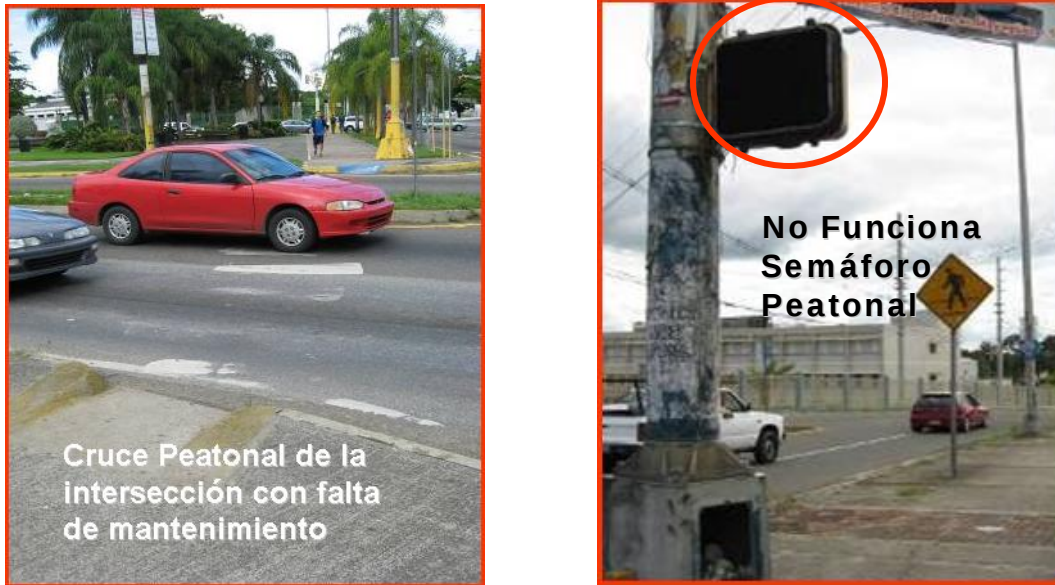
**Figura 20. Cruce Peatonal y Señal Peatonal en la intersección de la Carretera PR-2 con la Calle San Juan**

La intersección semaforizada cuenta con solamente una señal peatonal en el lado noreste de la carretera PR-2, mientras que hay un botón en el lado noroeste. Estos dispositivos actualmente no funcionan, como se muestra en la Figura 20, lo que demuestra una falta de mantenimiento. La intersección presenta un flujo de 1.8 peatones/minuto debido a su proximidad con la escuela vocacional y con el Recinto Universitario de Mayagüez, por lo que resulta necesario disponer de facilidades peatonales eficientes que brinden seguridad al peatón.

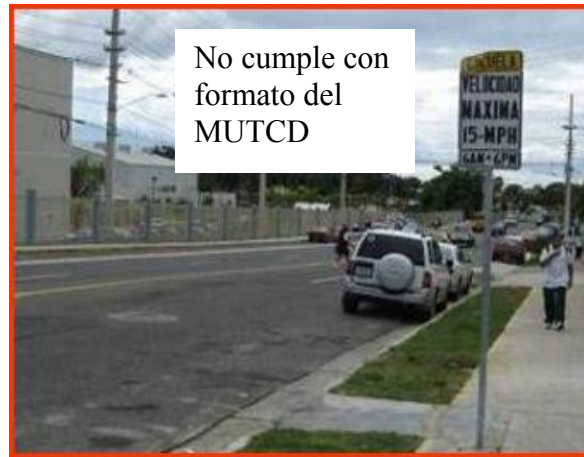
**Figura 22. Rótulo de Velocidad Límite de la Escuela Vocacional**

La velocidad límite rotulada en la zona escolar es de 15 mph, la cual cumple con los límites máximos legales en una zona escolar urbana [Ley #22 de Vehículos y Tránsito de Puerto Rico, 2000]. El rótulo tiene la información requerida, pero la velocidad que muestra no se ve claramente, además no tiene el formato requerido por el MUTCD [2003]. El rótulo debería estar a 30 metros de la línea de propiedad de la escuela y después del rótulo de advertencia, por lo tanto su ubicación no cumple con la recomendada por el MUTCD [2003]. La Figura 22 presenta el rótulo de velocidad límite de la escuela vocacional.

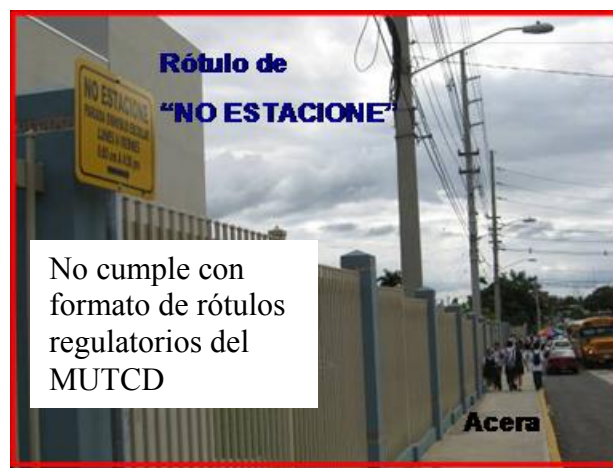
**Figura 23. Rótulo de Prohibición de Estacionamiento para Vehículos Privados en la Escuela Vocacional**

La zona escolar no tiene puentes o túneles peatonales. La Figura 23 muestra la acera Este contigua a la escuela y el rótulo que indica que el área está asignada solo para el estacionamiento de los autobuses escolares. El formato del rótulo no cumple con las especificaciones que da el MUTCD (2003) para los rótulos regulatorios, debido a los colores que presenta.

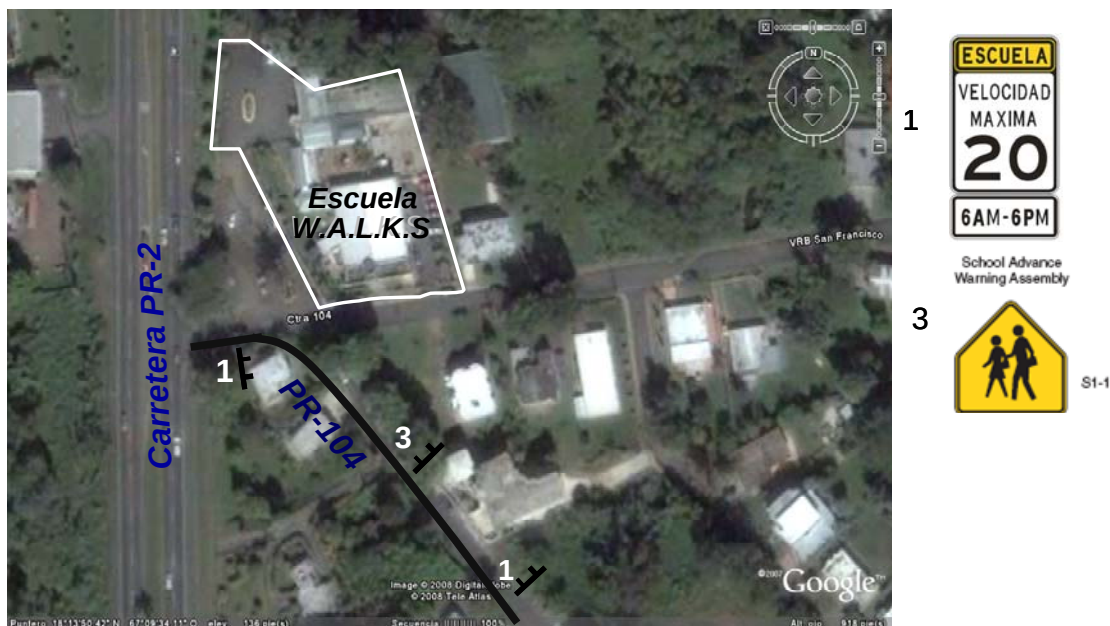
Figura 24. Formulario de Cotejo – Escuela W.A.L.K.S.

1. Nombre: Winnie's Active Learning Kids School (W.A.L.K.S)
2. Nivel académico:  
Superior (10-12) ☐ Intermedia (7-9) ☒ Elemental (1-6) ☒ Kinder ☒
3. Privada ☒ Pública ☐
4. Número de Estudiantes: 340
5. Área: Urbana ☐ Suburbana ☒ Rural ☐
6. Localización / Barrio: Algarrobo
7. Municipio: Mayagüez
8. Director: Linda Román
9. Contacto: 787-832-7083
10. Croquis / mapa del área de estudio

La acera de la escuela se encuentra en la dirección Norte de la carretera PR-104. Su condición es deficiente debido a que el ancho efectivo es menor al mínimo sugerido, al desnivel entre losas (mayor a 3”), a la presencia de hoyos pequeños y obstáculos como árboles y postes que perjudican a los peatones. La rampa de impedidos se encuentra ubicada en la acera contigua a la escuela en la calle San Francisco y debido a su pendiente longitudinal no cumple con los requisitos de la Ley ADA [Department of Justice, 1994]. La ubicación de la rampa no es favorable debido a que existe una cuesta empinada con pendiente de 18% en la calle San

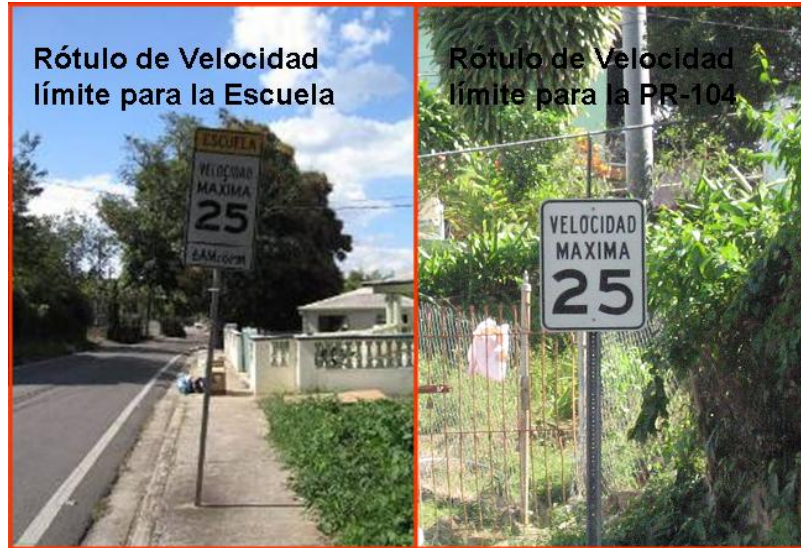
**Figura 26. Rótulos de Velocidad Límite**

velocidad límite para la zona escolar y el de velocidad límite para la carretera PR-104.

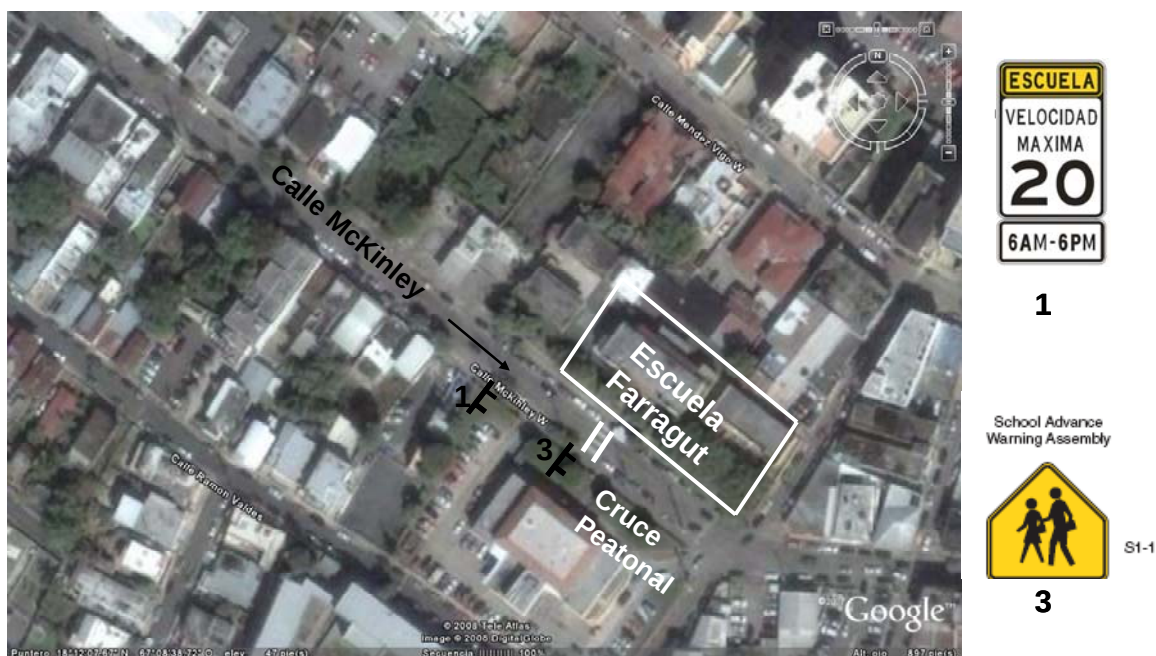
Figura 28. Formulario de Cotejo – Escuela David G. Farragut

1. Nombre: David G. Farragut
2. Nivel académico:  
Superior (10-12) ☐ Intermedia (7-9) ☐ Elemental (1-6) ☒ Kinder ☐
3. Privada ☐ Pública ☒
4. Número de Estudiantes: 340
5. Área: Urbana ☒ Suburbana ☐ Rural ☐
6. Localización / Barrio: Pueblo, Calle McKinley frente al correo central
7. Municipio: Mayagüez
8. Director: Milagros Méndez
9. Contacto: 787-832-3340
10. Croquis / mapa del área de estudio

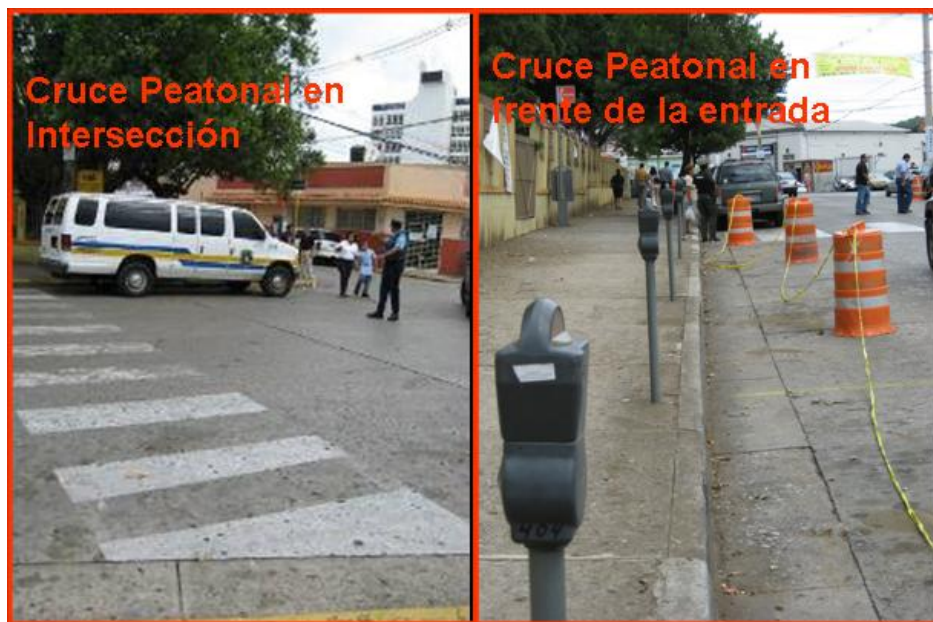
**Figura 29. Cruces Peatonales Calle McKinley**

La zona escolar tiene dos cruces peatonales, ambos ubicados en la calle McKinley. Uno de los cruces se encuentra en el frente de la entrada a la escuela y el otro en la intersección de la calle McKinley con la calle Pilar Defillo. El cruce peatonal ubicado frente a la entrada de la escuela se encuentra en mal estado debido a que la condición de la pintura es desfavorable y esto provoca que se pierda la efectividad como dispositivo de control de tránsito y ocasiona que tanto los conductores como los peatones no vean el cruce marcado y se detengan sobre el. En la zona escolar no hay otro tipo de marcado de pavimento, como Línea de PARE, Línea de CEDA o símbolos con mensajes. La Figura 29 muestra ambos pasos peatonales.

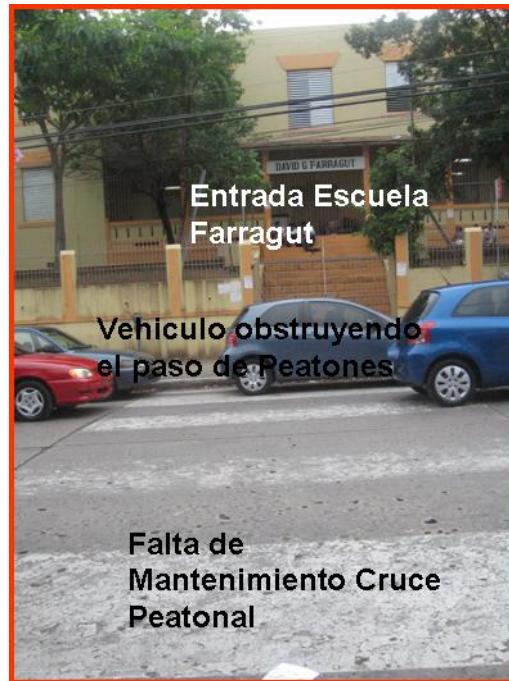
**Figura 30. Cruce Peatonal Calle McKinley Frente a Entrada de la Escuela Farragut**

La Figura 30 muestra el cruce peatonal ubicado frente a la entrada de la escuela y los vehículos que se estacionan sobre el cruce obstruyendo el paso de los peatones.

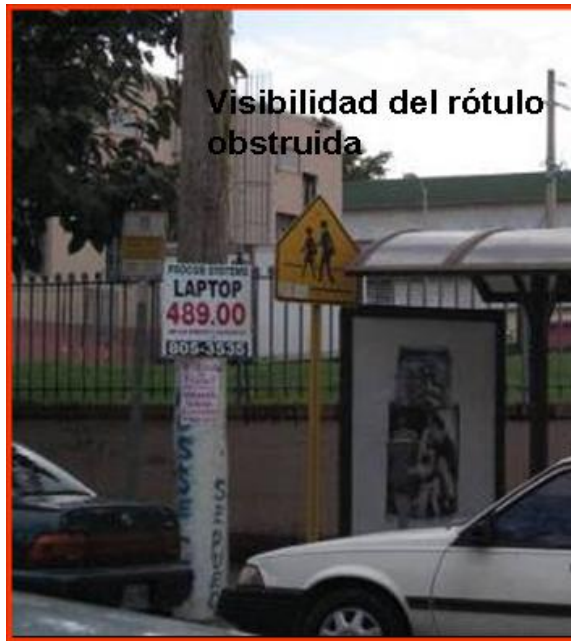
**Figura 31. Rótulo de Advertencia Sugerido (S1-1) de la Zona Escolar Farragut**

El rótulo de advertencia se encuentra ubicado en la zona escolar de la calle McKinley en frente de la entrada a la escuela. Como en los casos anteriores el rótulo de advertencia está incompleto debido a que no tiene la placa suplementaria requerida por el MUTCD [2003]. La visibilidad del rótulo se encuentra obstruida por la parada de autobuses, como se puede observar en la Figura 31, por lo tanto pierde su eficiencia e impide que el conductor sea advertido de la existencia de la escuela.

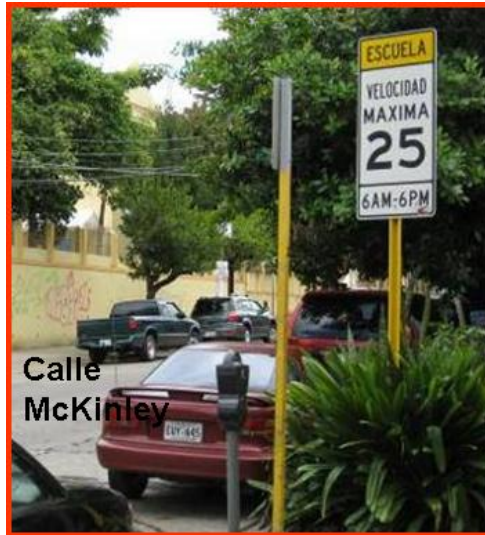
**Figura 32. Rótulo de Velocidad Límite de la Zona Escolar Farragut**

El rótulo de velocidad límite se encuentra a 73 metros del cruce peatonal, lo cual excede la distancia sugerida por el MUTCD 2003 (de 30 a 60 metros). La Figura 32 muestra el rótulo de velocidad límite en la zona escolar.

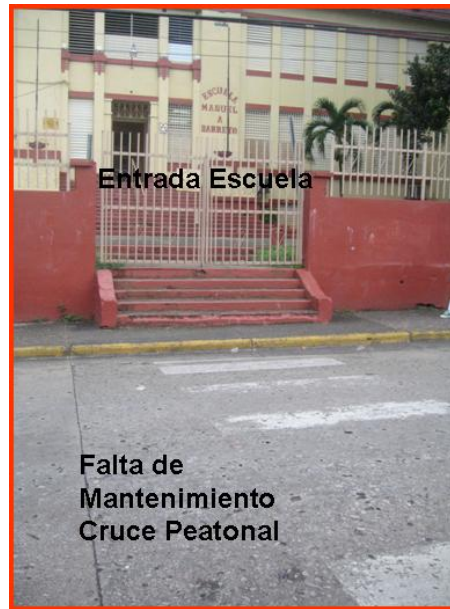
**Figura 34. Cruce Peatonal de la Zona Escolar Barreto**

El cruce peatonal marcado se encuentra ubicado en frente de la entrada a la escuela en la calle Pilar Defillo. Como en los casos anteriores, la pintura del cruce marcado está en mal estado debido al desgaste y a la falta de mantenimiento. En la zona no hay otro tipo de marcado de pavimento, como líneas de PARE o CEDA. La Figura 34 muestra el cruce peatonal de la escuela.

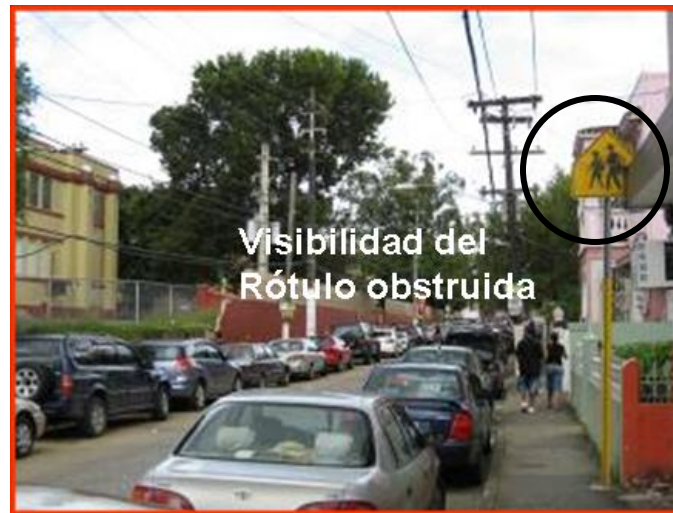
**Figura 35. Rótulo de Advertencia (S1-1) de la Zona Escolar Barreto**

del cruce peatonal, lo cual cumple con la distancia requerida por el MUTCD 2003 (45 -210 metros). La Figura 35 muestra el rótulo para la zona escolar.

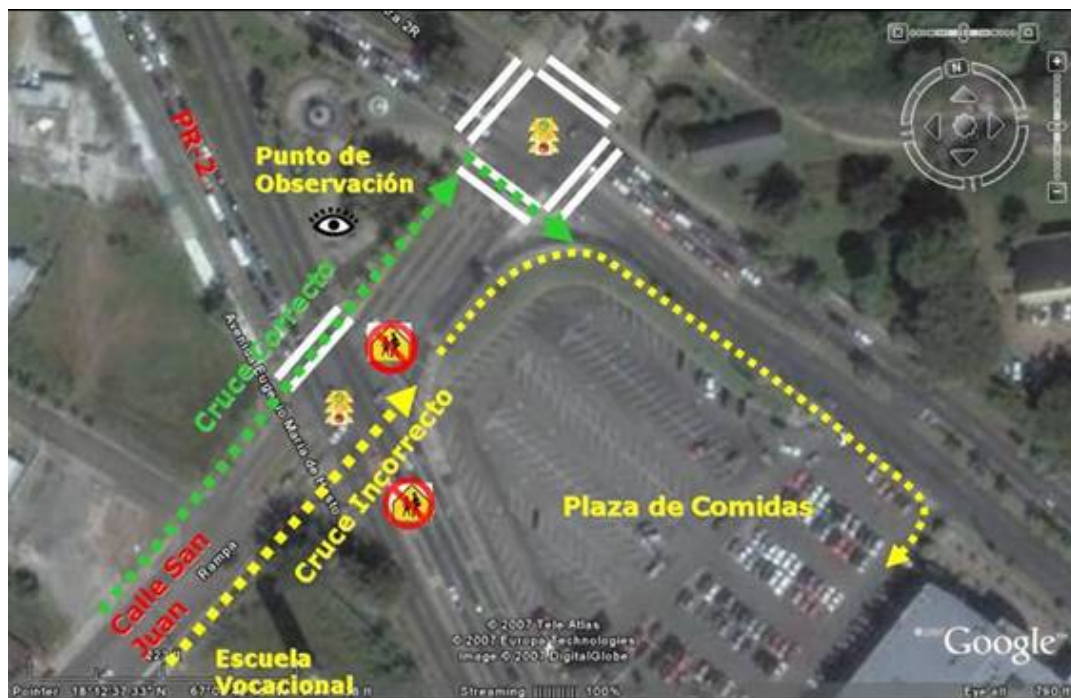
Figura 39. Movimientos Peatonales en la Intersección PR-2 y Calle San Juan

En la Escuela Vocacional Pedro Perea se observó la conducta peatonal en los cruces de la Intersección PR-2 con la Calle San Juan y se realizaron encuestas a los peatones infractores para identificar la razón de tal conducta. La intersección del estudio de observación se presenta en la Figura 39. Ambos procesos se describen en las siguientes secciones. El segmento de la carretera PR-2 del lado Norte tiene cuatro (4) carriles y una mediana y la carretera del lado Sur tiene seis (6) carriles. El segmento de la calle San Juan del lado Oeste tiene cuatro (4) carriles y una mediana y la calle del lado Este tiene cinco (5) carriles. La intersección del lado norte tiene cuatro (4) carriles y del lado sur tiene seis (6) carriles. Debido a los movimiento vehiculares, las fases programadas en el control del semáforo y los anchos de los accesos de la intersección, los cruces peatonales están permitidos en el lado Norte y el lado Oeste.

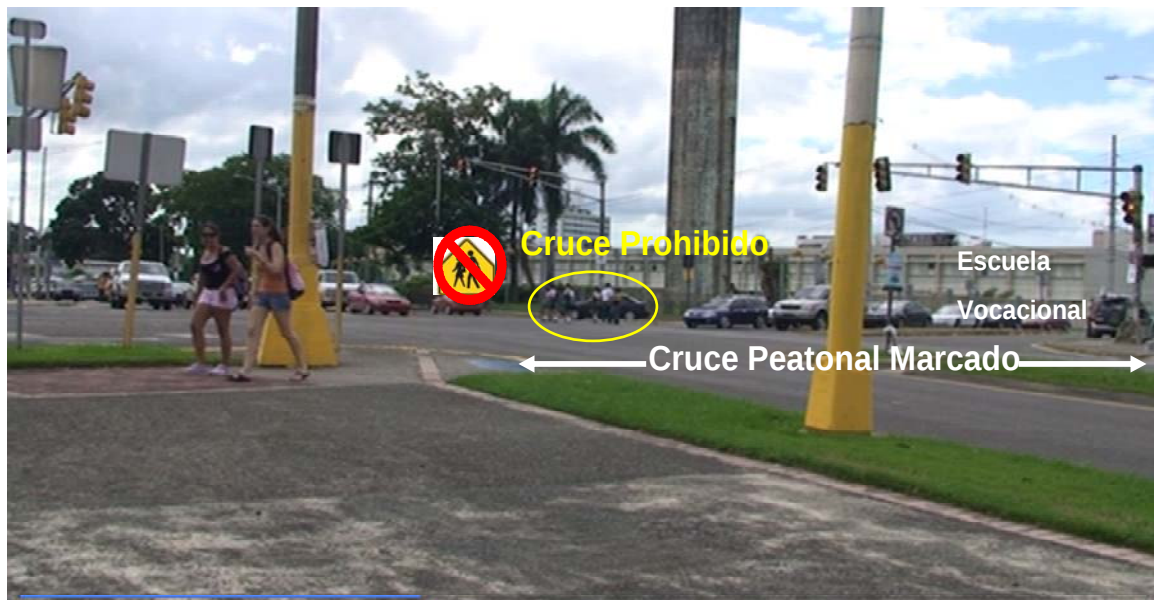
**Figura 40. Vista del Observador en la Intersección PR-2 y Calle San Juan**

La Figura 40 muestra la intersección desde el punto de vista del observador, mirando hacia el sentido sur de la intersección. En la fotografía se observa en primer plano a dos peatones no escolares del género femenino cruzando por el paso peatonal marcado. En segundo plano se observan varios peatones escolares cruzando por el lado sur de la intersección, donde los cruces están prohibidos.

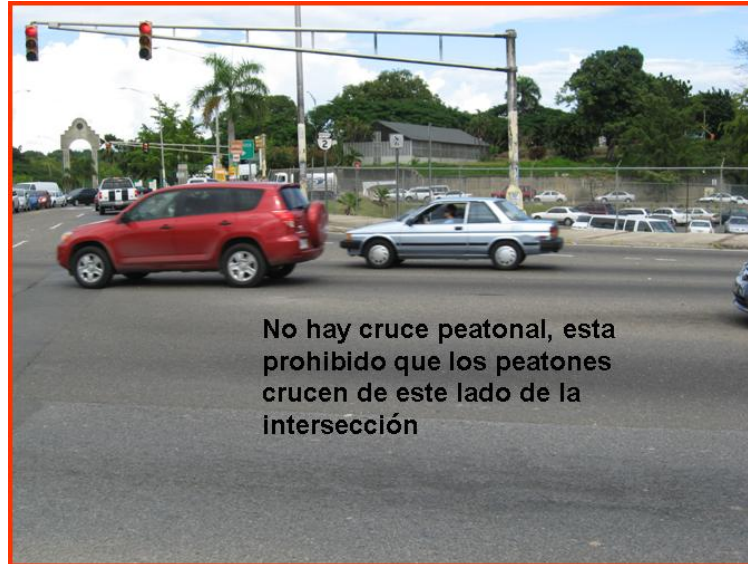
**Figura 41. Vista Peatonal del Lado Sur de la Intersección PR-2 y Calle San Juan**

La Figura 41 muestra la panorámica del lado sur de la intersección desde el punto de vista de un peatón que se dispone a cruzar la Intersección de la Carretera PR-2 con la Calle San Juan. En el lado sur de la intersección no se permite el cruce de los peatones debido a los siguientes factores:

- Cantidad de carriles (6);
- La mediana presente en el segmento de carretera no llega hasta el cruce;
- Los vehículos en el carril de viraje a la derecha en el lado sur prácticamente no se detienen haciendo de este un carril de operación exclusiva; y
- El tiempo de verde del peatón estaría asociado a la fase con el movimiento más débil de la intersección en el ciclo del semáforo.

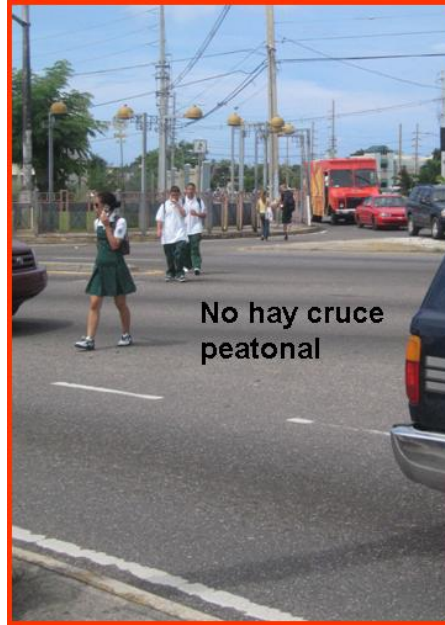
**Figura 42. Peatones Cruzando por el Lado Incorrecto de la Intersección PR-2 y Calle San Juan**

La Figura 42 muestra varios peatones cruzando por el lado de la intersección donde no está marcado el cruce peatonal.

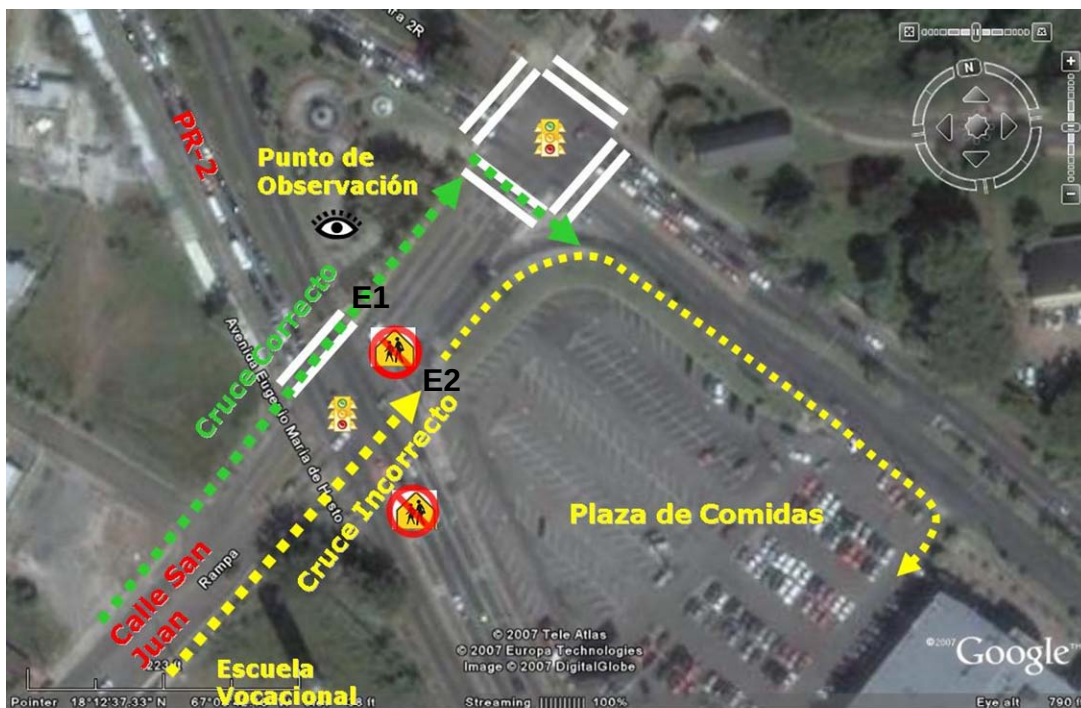
**Figura 43. Ubicación del Encuestador**

La primera encuesta hizo la siguiente pregunta: **¿Por qué cruzó durante la fase de rojo peatonal?** Esta pregunta se realizó a los peatones que utilizaban el cruce peatonal marcado, pero cruzaban durante el tiempo de rojo peatonal, o sea cuando existen conflictos con los movimientos vehiculares. La ubicación del encuestador (E1) se muestra en la Figura 43. Este lugar permite al encuestador tener vista del cruce y le permite abordar al peatón inmediatamente después de haber cometido la infracción.

La segunda encuesta hizo la siguiente pregunta: **¿Por qué no utilizó el cruce peatonal?** Esta pregunta se realizó a los peatones que no utilizaron el cruce peatonal marcado en la intersección de estudio. La ubicación del encuestador (E2) se muestra en la Figura 43. Este lugar permite al encuestador tener vista de la ruta del cruce incorrecto y permite encuestar el peatón inmediatamente después de haber cometido la infracción.

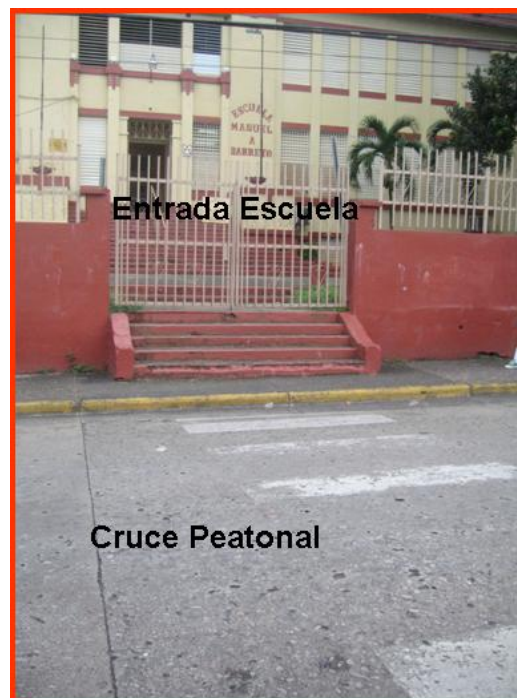
**Figura 44. Cruce Peatonal Escuela Barreto**

En la Escuela Manuel A. Barreto se observó la conducta peatonal en el cruce de la calle Pilar Defillo, ubicado frente a la entrada de la escuela. El cruce peatonal del estudio de observación se presenta en la Figura 44. La escuela colinda con la Calle Pilar Defillo, que tiene un carril. El flujo vehicular es continuo debido a su proximidad al centro de la ciudad.

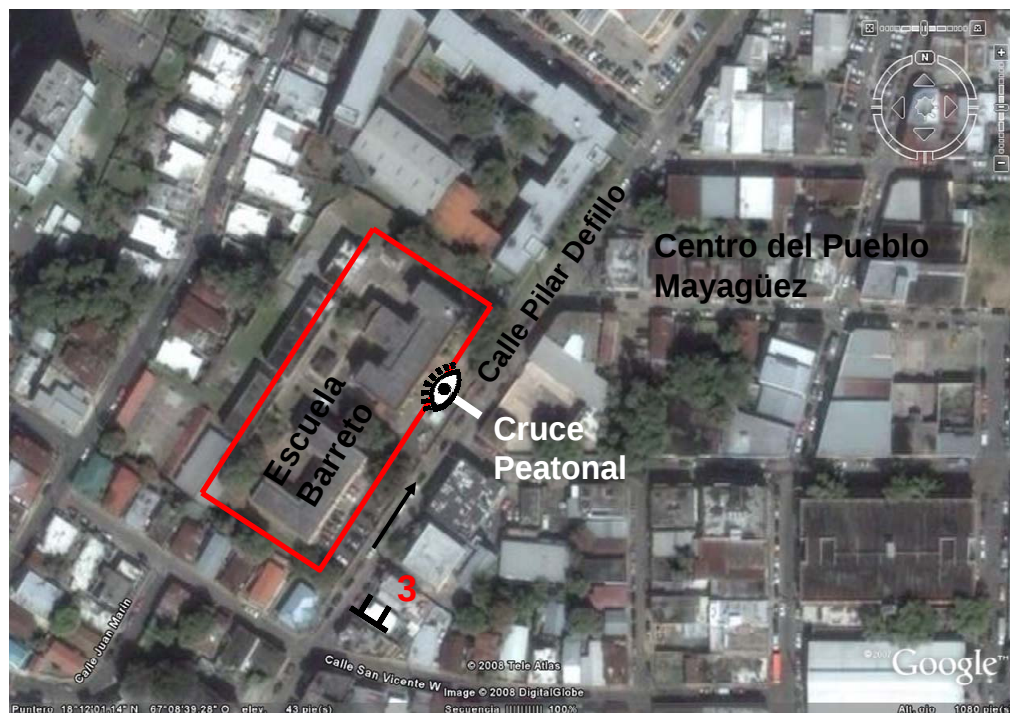
**Figura 45. Ubicación del Observador en la Escuela Barreto**

La conducta peatonal en el cruce peatonal de la calle Pilar Defillo se observó desde la acera contigua al acceso peatonal de la escuela, frente al cruce peatonal. Se utilizaron dos (2) observadores, ubicados en este punto estratégico, uno de espaldas al otro, con el propósito de tener suficiente visibilidad para ver los movimientos peatonales de interés dentro de las líneas de propiedad de la escuela sin tener que desplazarse. La Figura 45 presenta la ubicación del observador, el cruce peatonal en la calle Pilar Defillo y el área de la escuela.

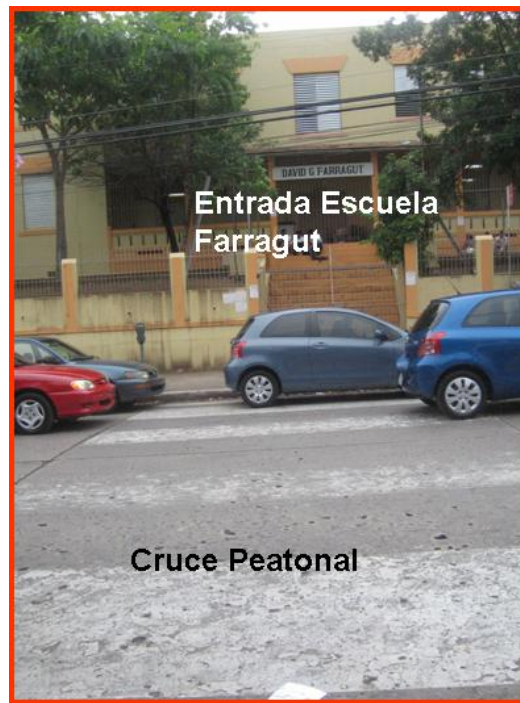
**Figura 46. Cruce Peatonal Escuela Farragut**

En la Escuela David G. Farragut se observó la conducta peatonal en el cruce peatonal ubicado en la Calle McKinley (Calle de la Candelaria), frente al acceso peatonal de la escuela. La ubicación del cruce peatonal del estudio de observación se muestra en la Figura 46.

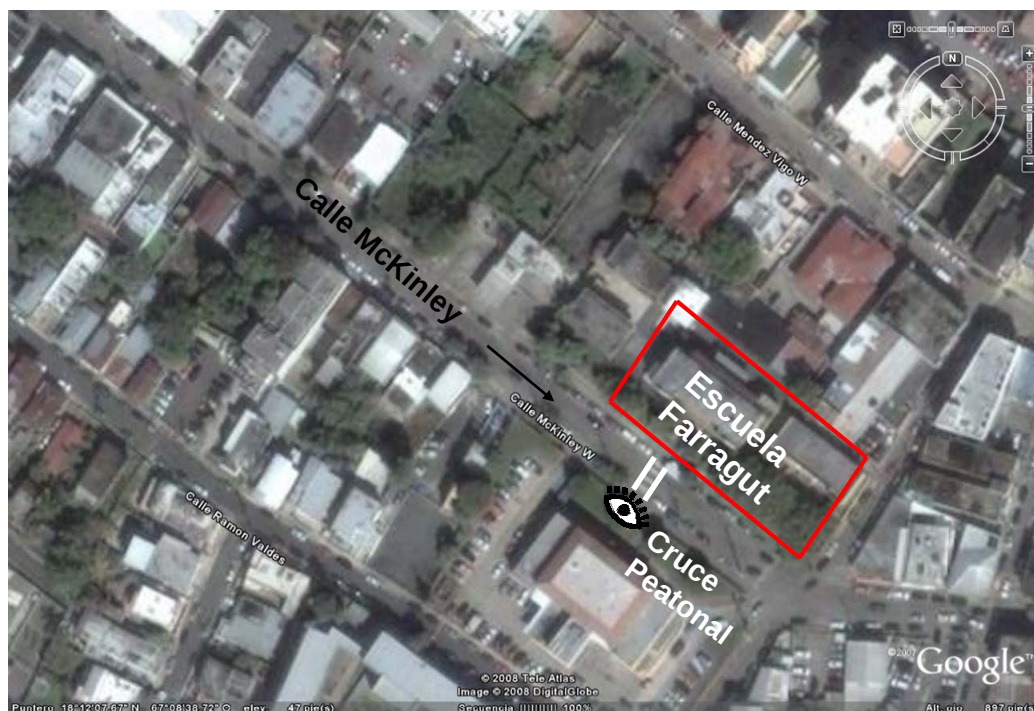
**Figura 47. Ubicación del Observador en la Escuela Barreto**

La conducta peatonal en el cruce peatonal de la Calle McKinley se observó en la acera frente al acceso peatonal de la escuela, en donde se encuentra el cruce peatonal. Se utilizaron dos (2) observadores, ubicados en este punto estratégico, uno de espaldas al otro, con el propósito de tener suficiente visibilidad para ver los movimientos peatonales de interés dentro de las líneas de propiedad de la Escuela Farragut sin tener que desplazarse. La Figura 47 presenta la ubicación del observador, el cruce peatonal en la Calle McKinley y el área de la escuela.
