**METODOLOGÍA PARA REALIZAR AUDITORIAS EN SEGURIDAD VIAL EN  
PUERTO RICO**

Tesis sometida en cumplimiento parcial  
de los requisitos para el grado de

**MAESTRIA EN CIENCIAS**

Ingeniería Civil

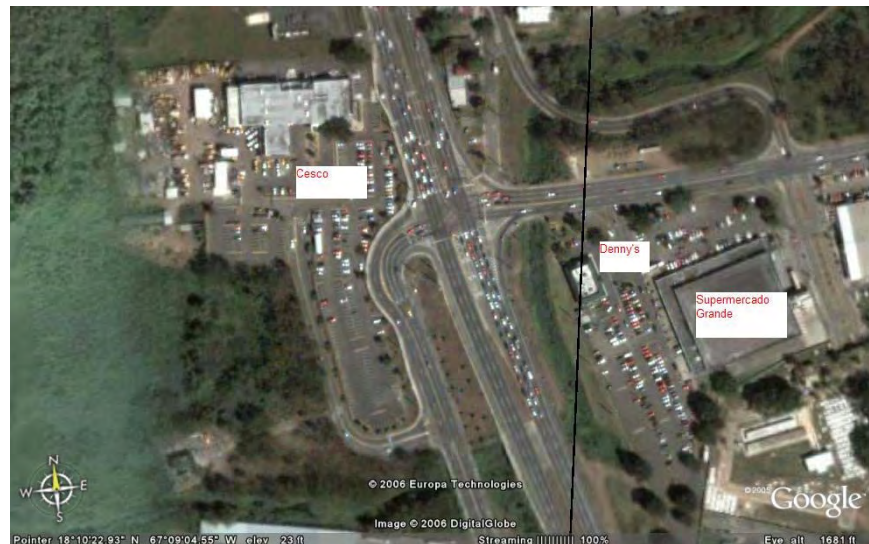
**Figura 4.5 Intersección de la PR-2 con la PR-114 Km 157 en Mayagüez**

Esta es una vía de 3 carriles por dirección, mas un carril para el sólo y un paseo. El ancho por carril es de 12 pies y se encuentra en la zona urbana de Mayagüez. En esta intersección se encuentran comercios y oficinas del gobierno la Figura 4.5.muestra la imagen aérea de la intersección.

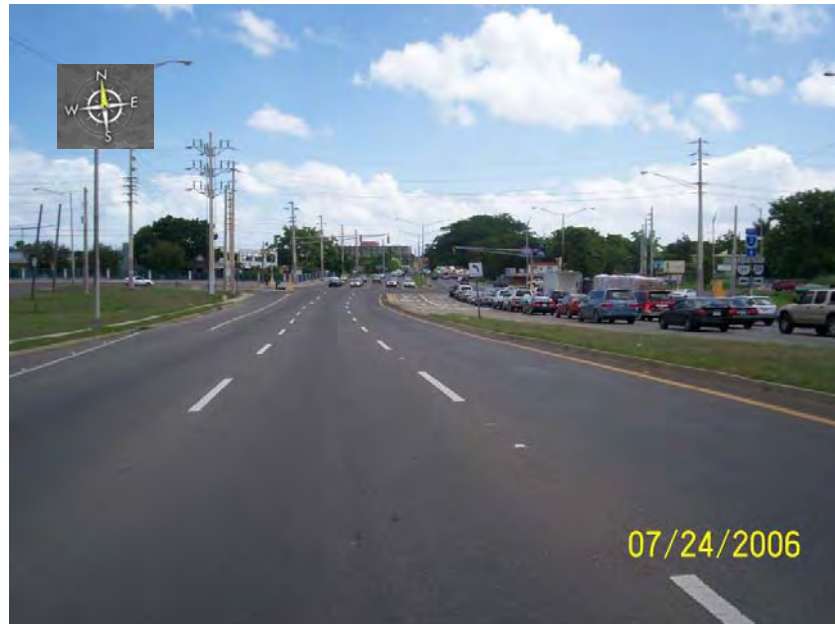
**Figura 4.6 Perspectiva de la PR-2 con la PR- 114 dirección sur-norte (Km 157)**

En la Figura 4.6 se puede apreciar parte la sección transversal típica en la zona urbana de Mayagüez. La vía se encuentra compuesta de tres carriles más un paseo y está separada en la mediana por una zona de protección ambiental.

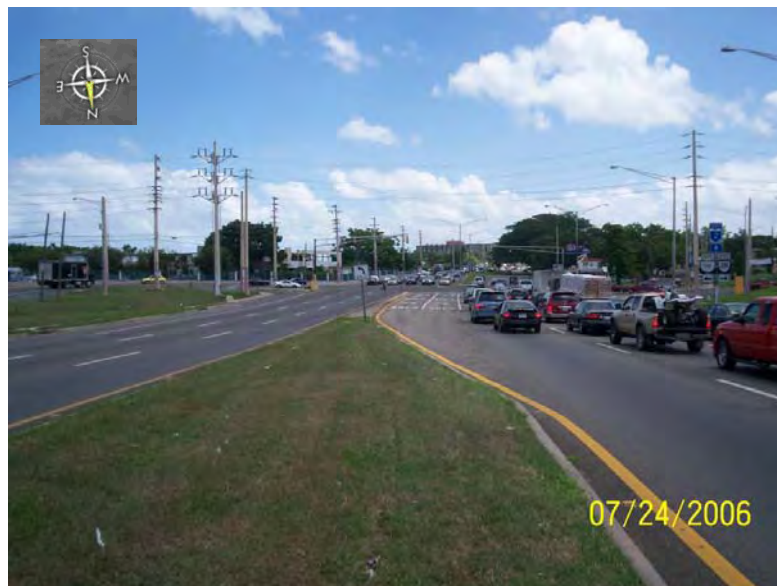
**Figura 4.7 Perspectiva de la PR-2 con la PR- 114 dirección sur-norte (Km 157)**

En la Figura 4.7 se aprecia la configuración de la vía al aproximarse a la intersección; la geometría de la vía cambia para crear dos nuevos carriles destinados al giro a la izquierda.

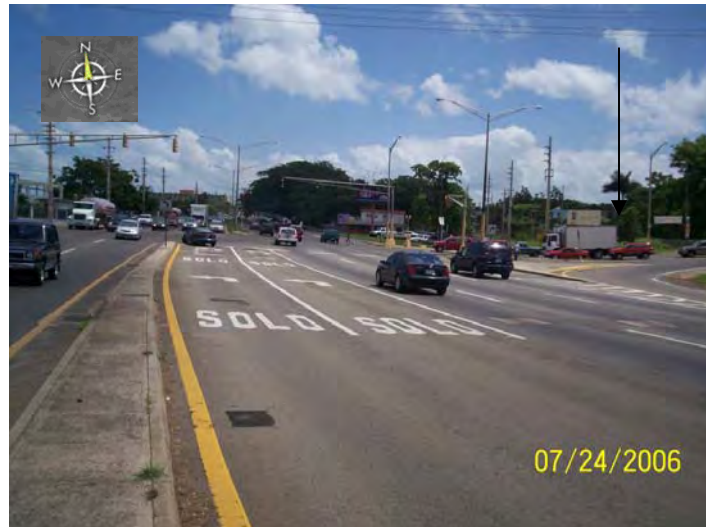
**Figura 4.8 Perspectiva de la PR-2 con la PR- 114 sentido norte -sur (Km 157)**

Aquí se puede observar en detalle, la conformación de los carriles para giros a la izquierda y el carril con su respectiva oreja para el giro a la derecha.

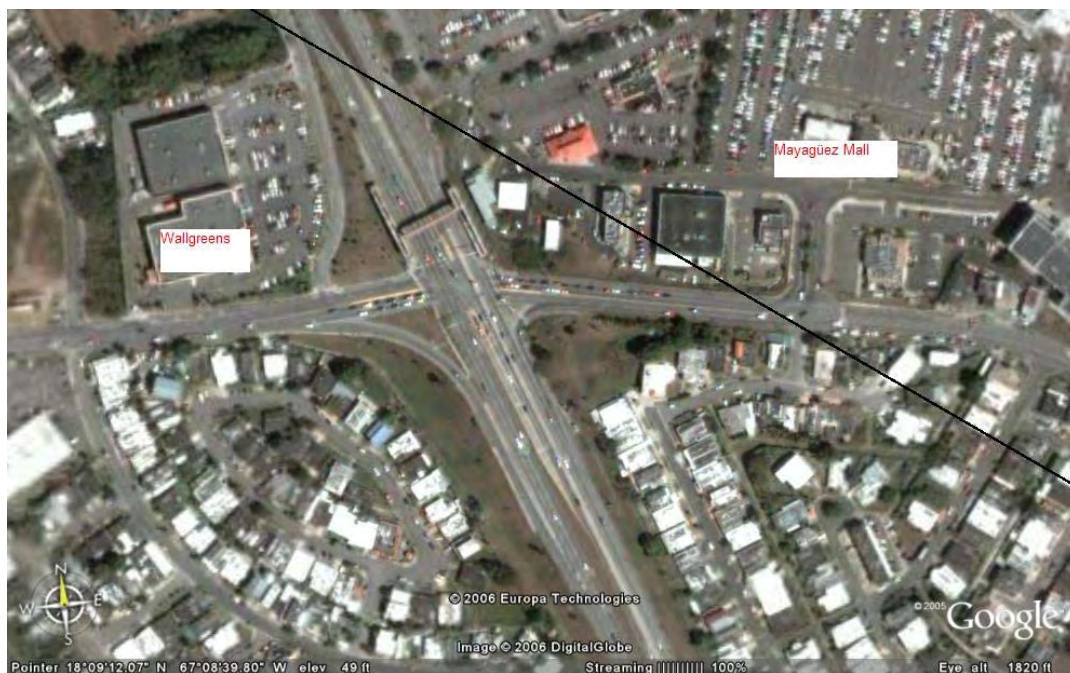
En esta intersección cambia la geometría de la vía, se convierte de una vía urbana de 3 carriles a una vía rural de 2 carriles. La Figura 4.9 muestra este cambio de geometría.

**Figura 4.9 Vista aérea del la intersección PR-2 CON PR-343 (Km 160)**

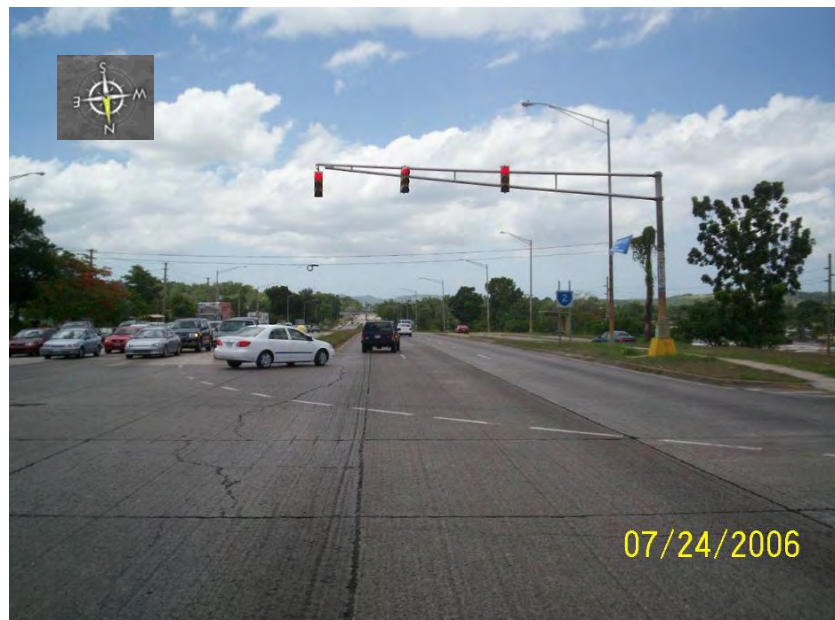
**Figura 4.11** Perspectiva de la Intersección PR-2 con PR-343 sentido norte-sur (Km 160)

En la Figura 4.11 se puede apreciar el cambio de la sección transversal de la vía, en el cual se cambia de tres carriles por dirección a dos carriles.

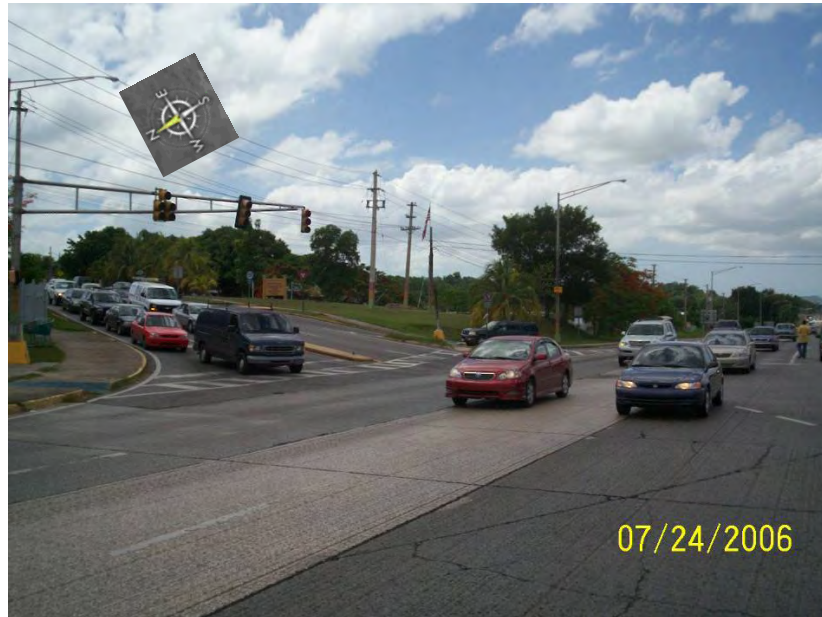
**Figura 4.12 Perspectiva de la Intersección PR-2 con PR-343 sentido Oriente- occidente (Km160)**

En la Figura 4.12 se puede observar la sección transversal de la PR-343, en el sentido este-oeste.. Se observa que está demarcado el giro a la izquierda para los vehículos que se desplazan desde el sur hacia el norte.

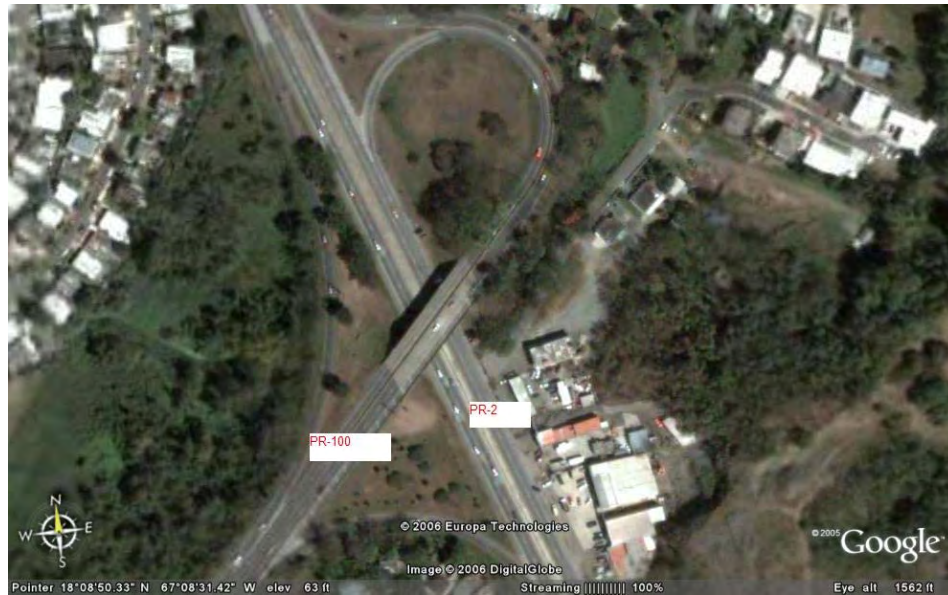
**Figura 4.13 Vista aérea de la intersección de la PR-2 con la PR-100 (Km 161)**

Las dos vías en este tramo son rurales. La PR-2 se convierte en una vía rural de 2 carriles por dirección y conserva su geometría hasta el municipio de Sabana Grande, la vía tiene 2 carriles de 12 pies de ancho y un paseo. A partir de este punto, en ciertos tramos, se utilizan barreras de tipo New Jersey en la mediana y en otro sectores de la carretera se utiliza la barrera longitudinal semi-rígida de tipo W. En esta intersección, se encuentra una intersección a desnivel, para evitar que se forme congestión debido a la alta congestión y a los diferentes movimientos vehiculares que se presentan. En la Figura 4.13 se aprecia la geometría de la PR-2 con la intersección a desnivel de la carretera PR-100. Cabe resaltar, que en la salida de la oreja de la intersección a desnivel, se ha construido un carril exclusivo para la salida de los vehículos

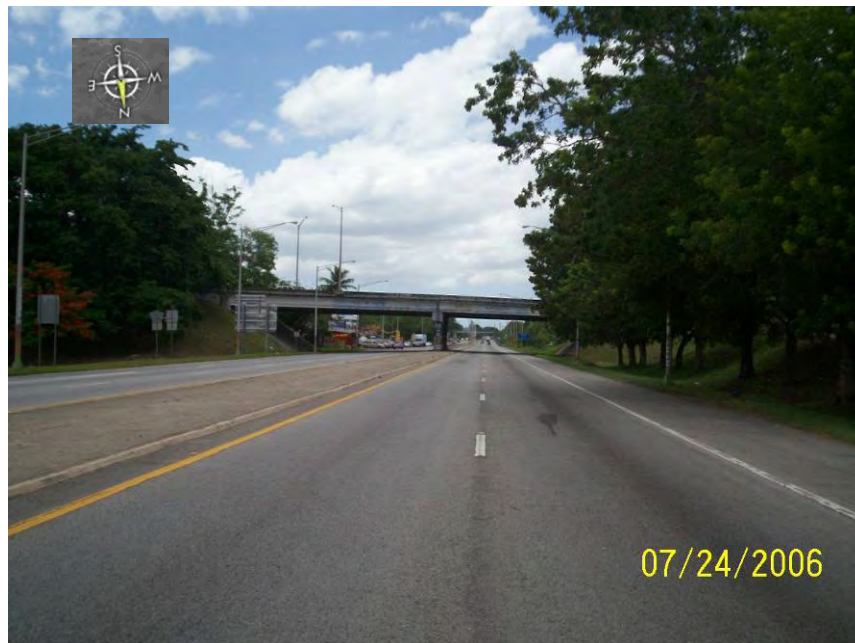
**Figura 4.14 Perspectiva de la Intersección PR-2 con la PR-100 sentido norte-sur (Km 161)**

En la Figura 4.14 se observa la sección transversal de la intersección a desnivel de la PR-100 y como se ha mencionado anteriormente, es notoria la reducción de los carriles, solo hay 2 carriles más un paseo y la separación en la mediana carece de vegetación en este sector.

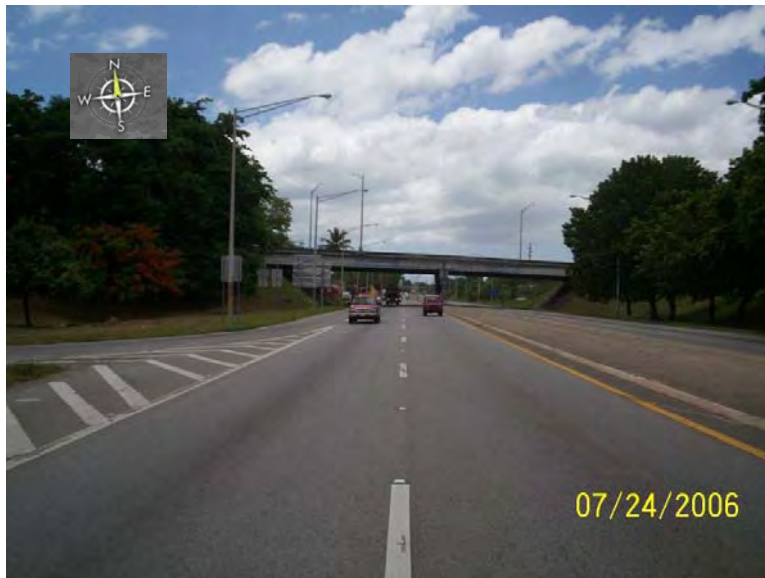
**Figura 4.15 Perspectiva de la Intersección PR-2 con PR-100 sentido sur-norte (Km 161)**

En la Figura 4.15 se observa en sentido sur-norte, el carril construido para tomar la carretera PR-100, y la zona de demarcación para separar los carriles que se continúan en dirección a Mayagüez.

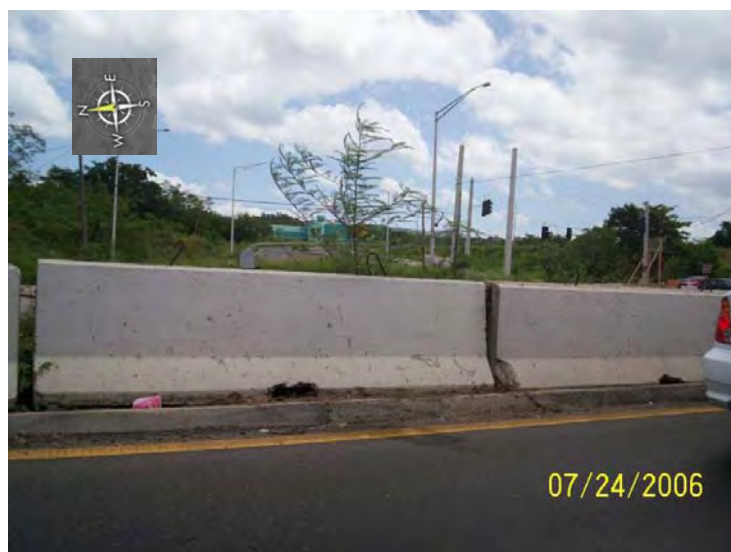
**Figura 4.16 Barreras de Hormigón del tipo F en la mediana de la vía PR-2 (Km 162.5)**

En la Figura 4.16 se observa la instalación en la mediana de barreras rígidas portátiles de tipo F de 10 pies de longitud para proteger a los conductores de la zona de construcción en la mediana. Nótese que la barrera fue instalada sobre el encitado, perdiendo su funcionalidad.

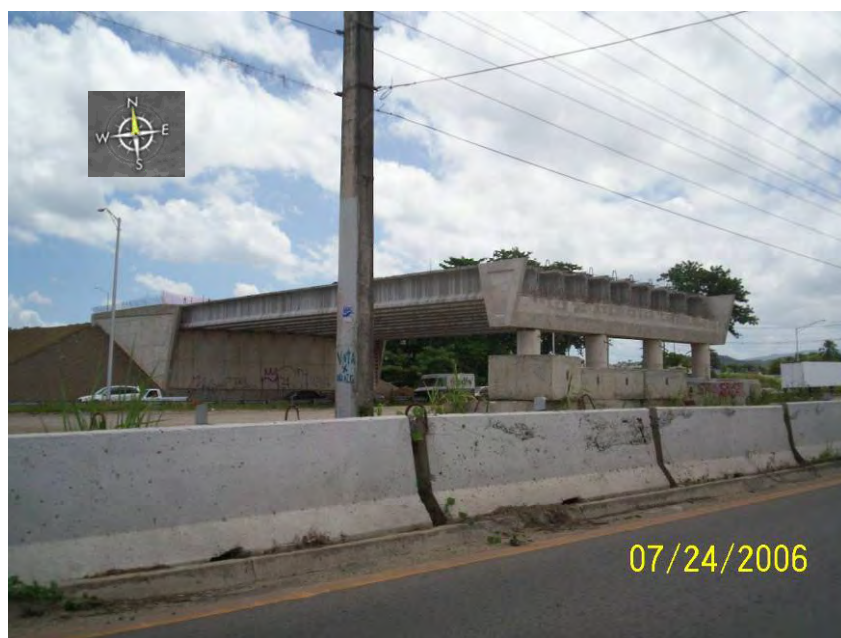
**Figura 4.17 Construcción de un puente elevado en la intersección de la PR-2 con la PR-309 (Km 163)**

En la Figura 4.17 se observa la barrera que separa el carril de la zona de construcción, en la zona de Hormigueros

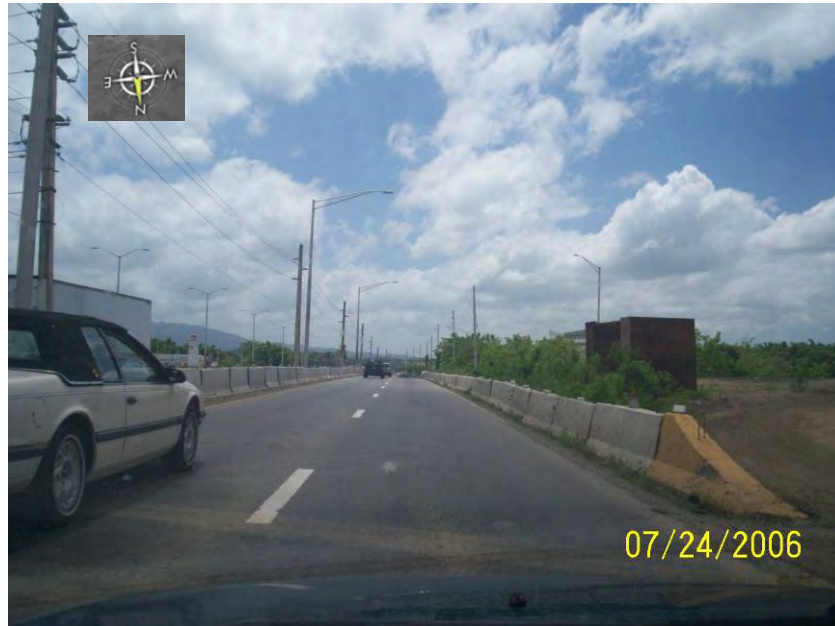
**Figura 4.18 Perspectiva de zona de construcción de la PR-2 sentido norte-sur (Km 164)**

En la Figura 4.18 se puede apreciar los dos carriles de circulación, en la cual, por ser zona de construcción, se utilizan barreras tipo New Jersey en la mediana y al borde de la vía.

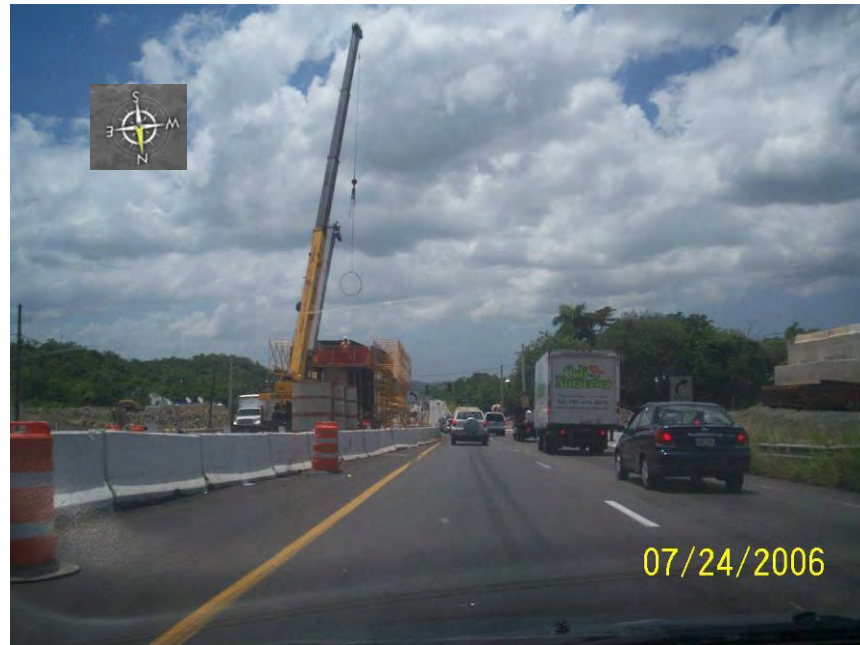
**Figura 4.19 Zona de construcción de la intersección PR-2 con la PR- 347 sentido norte-sur (Km 165.3)**

En la zona rural, la intersección que presenta mas accidentes es la PR-2 con la PR-347. En dicha intersección, se está construyendo una intersección a desnivel y las características geométricas de la vía cambian considerablemente, debido a que se tiene cerrado el giro permitido a la derecha y se utiliza el carril de la derecha para tal fin. Cabe anotar que por ser zona de construcción, y por la falta de espacio disponible, no se han diseñado los entalles con las especificaciones requeridas por la ACT como se explica en el capítulo 7.

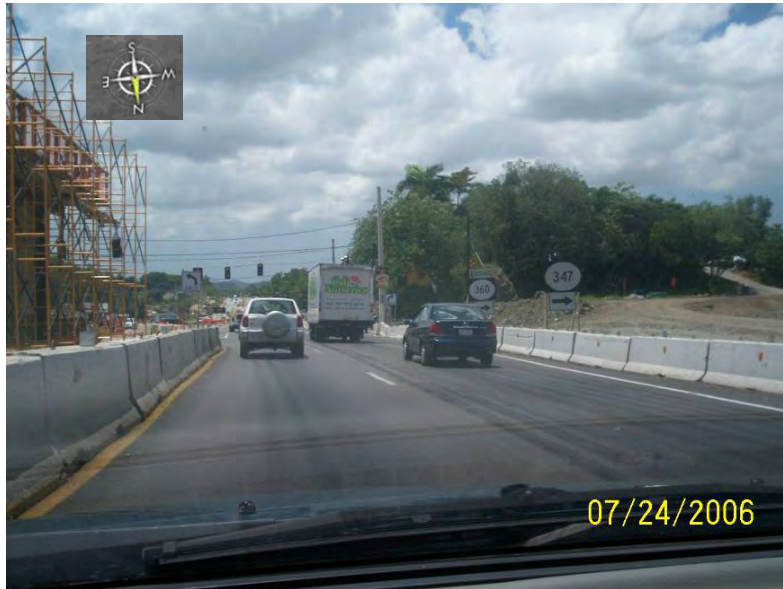
En la Figura 4.21 es clara la configuración de la zona de construcción; en el costado izquierdo de la carretera una línea sólida amarilla de 6 pulgadas de ancho, al costado derecho se observa línea blanca de 6 pulgadas de ancho

seguido por barreras hormigón portátiles del tipo F de 10 pies de longitud, y el correspondiente rotulado de la intersección

**Figura 4.21** Perspectiva de la Intersección PR-2 con la PR-347. (Km 165.3) Nótese la falta del solo a la derecha

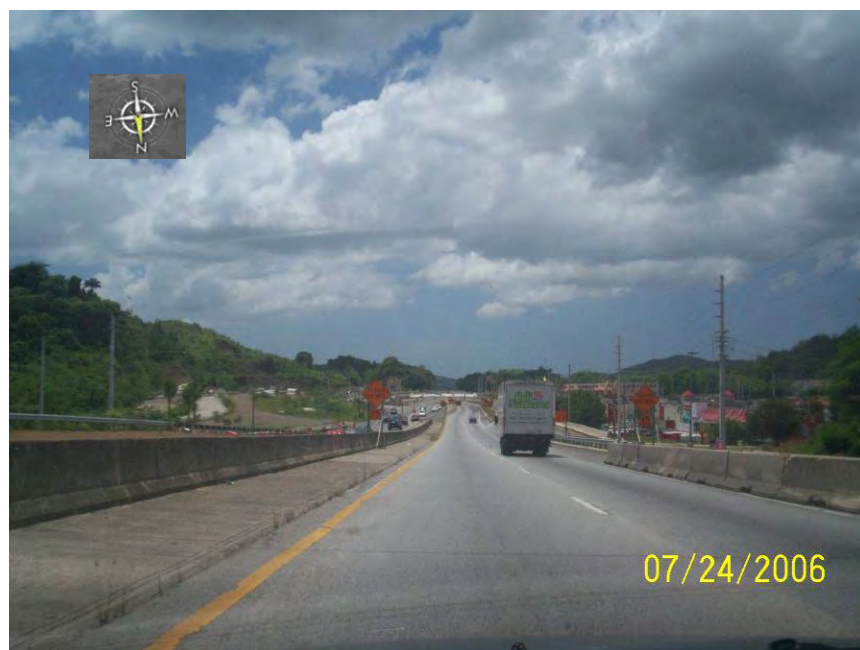
**Figura 4.22** Perspectiva de la PR-2 en el Km 168 (municipio de San Germán)

Al llegar al municipio de San Germán (Km 169), la geometría de la vía cambia, debido a la construcción de un viaducto y para evitar que se presente congestión vehicular, se adecuó la vía con una especie de glorieta. Se puede observar que el tramo se encuentra señalizado como zona de construcción.

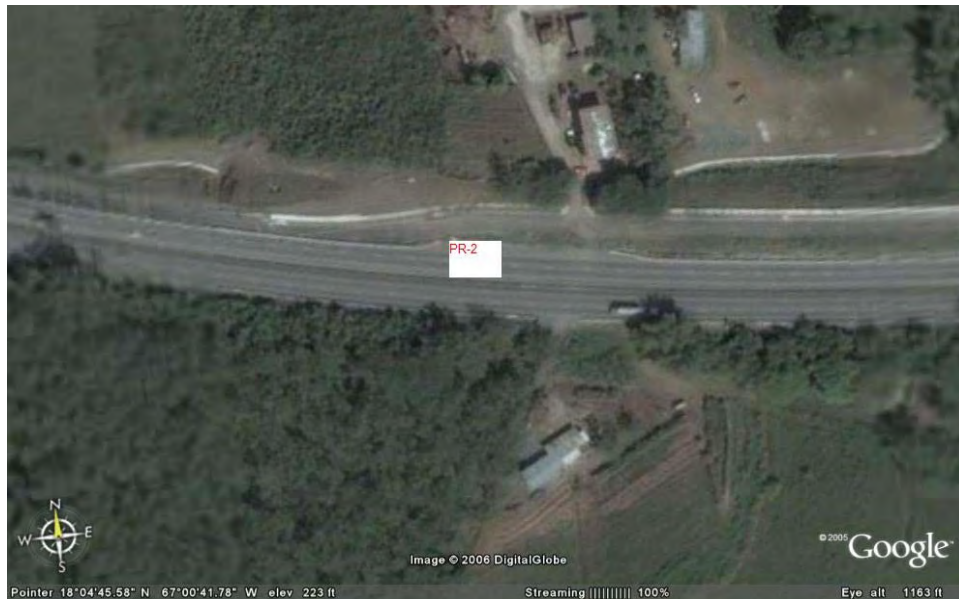
**Figura 4.24 Vista aérea de la PR-2 a la altura de San Germán**

En la Figura 4.24 se puede apreciar una vista en planta de la PR-2, donde la geometría de la vía permanece constante. En la mediana de la carretera se puede observar que se encuentra instalada una barrera semi-rígida. Las características geométricas se conservan hasta Sabana Grande.

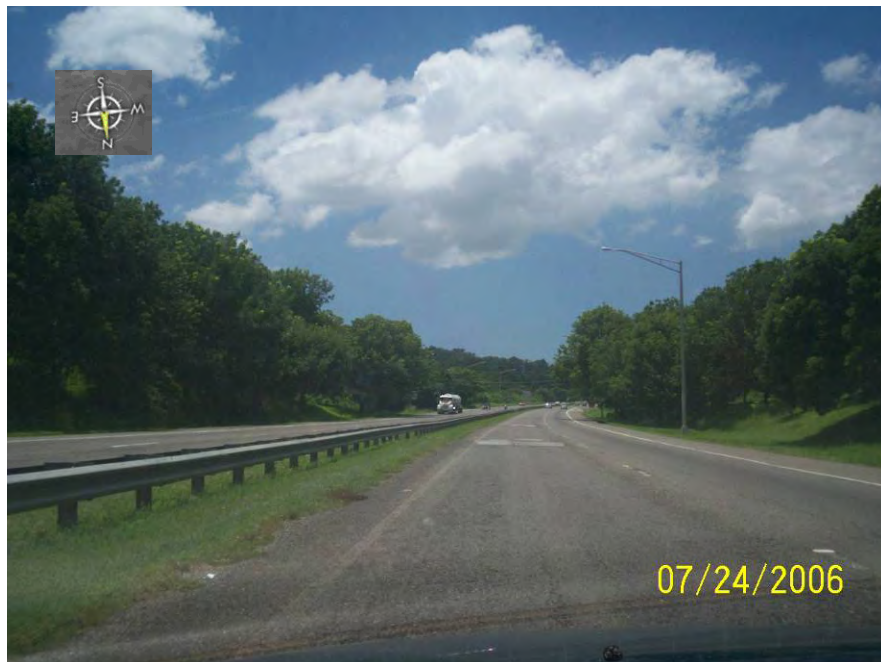
**Figura 4.27 Mediana de la PR-2 zona rural de Sabana Grande sentido norte-sur (Km 185)**

En la Figura 4.27 se observa la barrera semi-rígida instalada en la mediana de la carretera. En la orilla no hay instalado ningún dispositivo atenuador de impactos.

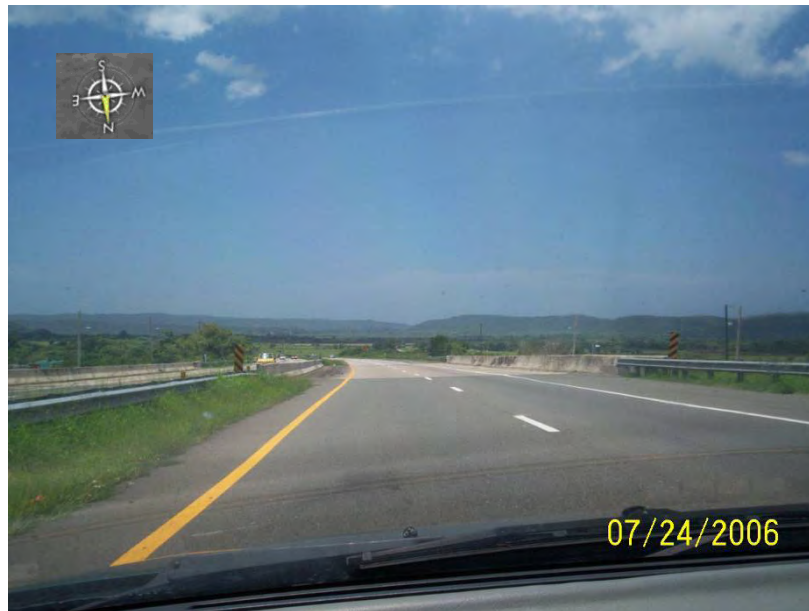
**Figura 4.28 Perspectiva de la PR-2 en zona rural de Sabana Grande, finalizando el tramo a evaluar. sentido norte-sur (Km 187)**

Al final del segmento elegido, se observa la geometría de la carretera, 2 carriles más el paseo, con barreras semi-rígidas tanto en la orilla como en la mediana de la carretera.

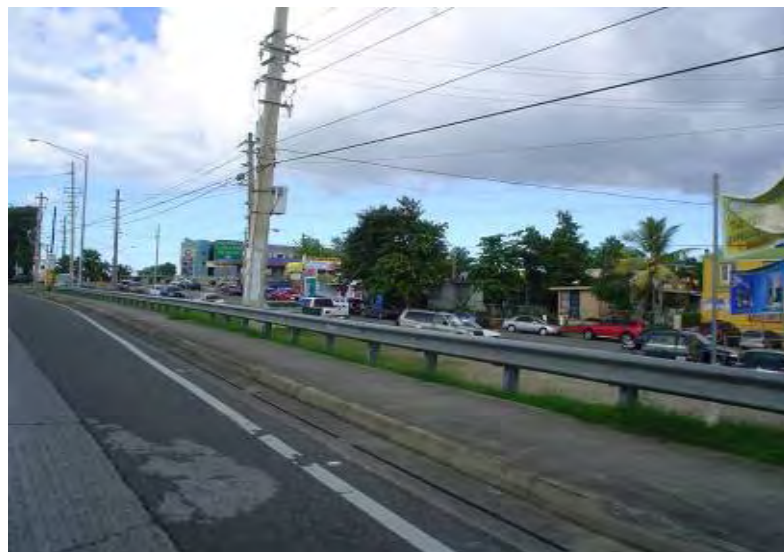
**Figura 6.1 Nivel de severidad bajo en barreras semi-rígidas**

**Severidad baja:** La barrera no presenta impacto o si lo presenta es menor a 10 cm. La barrera sigue siendo funcional y se puede reparar en campo, sin necesidad de cambiarse el tramo impactado de barrera. La Figura 6.1 describe gráficamente este nivel de severidad.

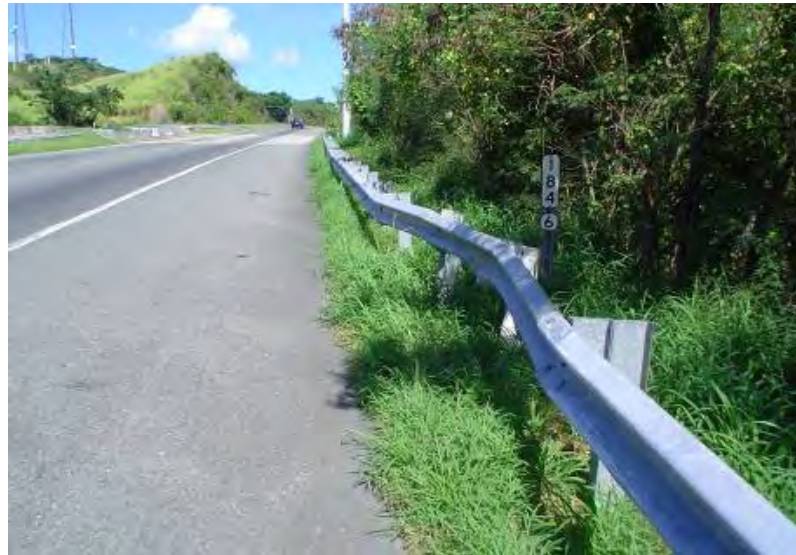
**Figura 6.2 Nivel de severidad de carácter moderado en barreras semi-rígidas**

**Severidad moderada:** La barrera ha sido impactada y presenta deflexiones hasta de 49 cm con respecto al eje horizontal. En esta situación, la barrera debe

ser reparada, debido a que ha perdido sus características para redirigir los vehículos que las impacten. Se pueden reemplazar los elementos impactados. La Figura 6.2 muestra un ejemplo de este tipo de nivel de severidad.

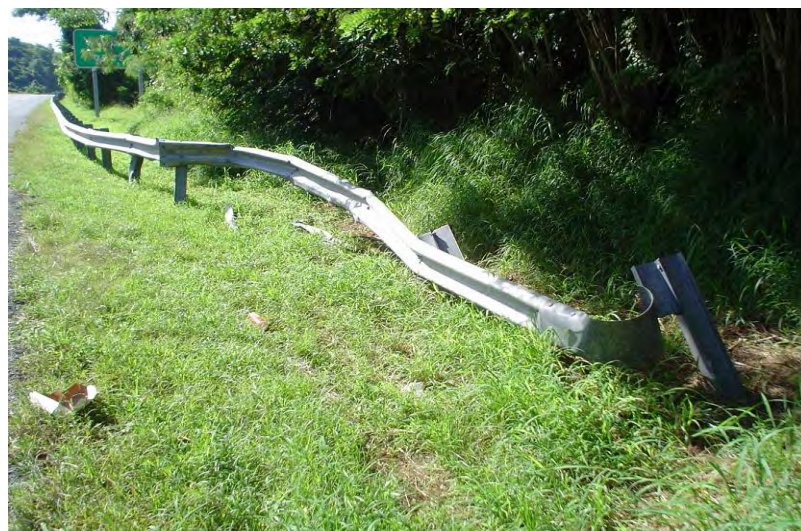
**Figura 6.3 Nivel de severidad de carácter alto en barreras semi-rígidas**

**Severidad alta:** La barrera presenta deflexiones mayores a las deflexiones máximas permitidas de 49 cm según lo establecido en el RDG. En este caso la barrera no es funcional y se requiere del reemplazo de la barrera, de los postes y los bloques que la conforman.

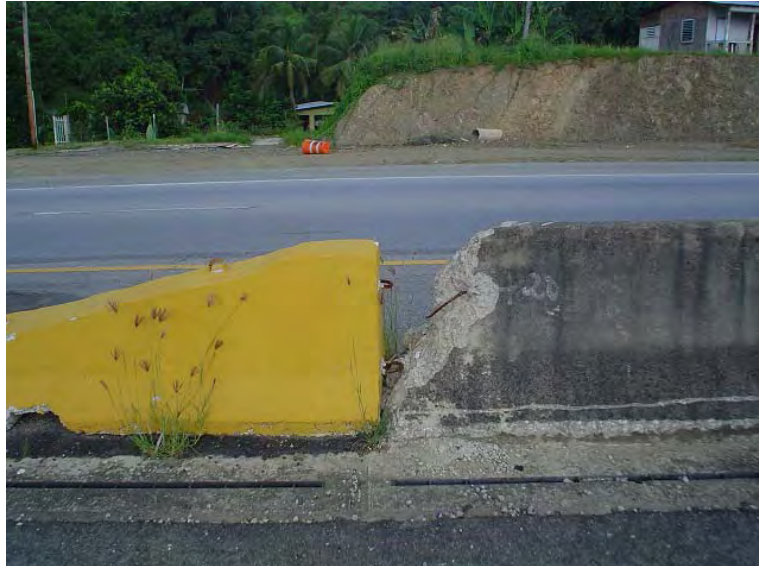
**Severidad baja:** la barrera no presenta daños o los daños son mínimos, la barrera sigue siendo funcional. Se puede observar este nivel de severidad en la Figura 6.4

**Figura 6.4 Nivel de severidad bajo en barreras rígidas**

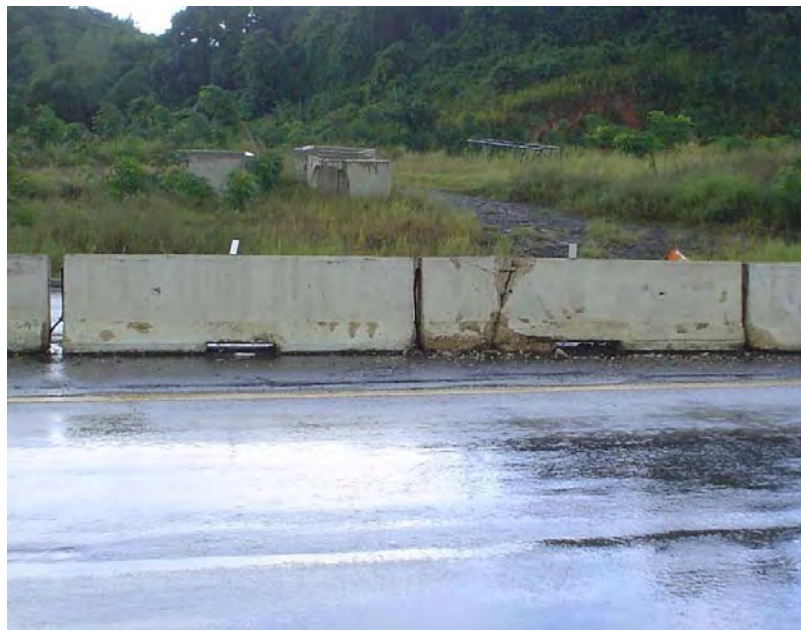
**Severidad moderada:** La barrera se encuentra impactada y presenta daños, pero sigue siendo funcional. Los daños se pueden reparar en campo. Como se observa en la Figura 6.5, las secciones de barrera se encuentran separadas y esto ocasiona discontinuidad y puede presentar problemas al redirigir un vehículo que impacte a la misma.

**Figura 6.5 Nivel de severidad moderado en barreras rígidas**

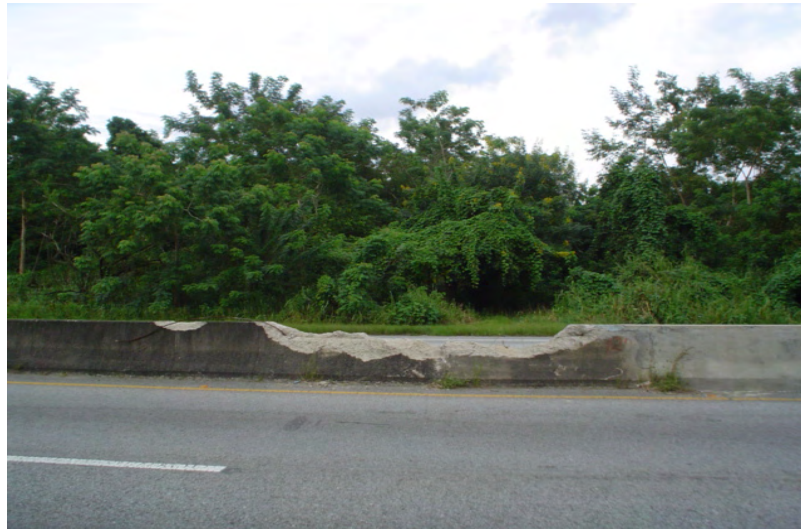
**Figura 6.6 Nivel de severidad alto en barreras rígidas**

**Severidad alta:** La barrera no es funcional, se requiere del cambio de las secciones dañadas. En la Figura 6.6 se observa una barrera con este tipo de severidad.

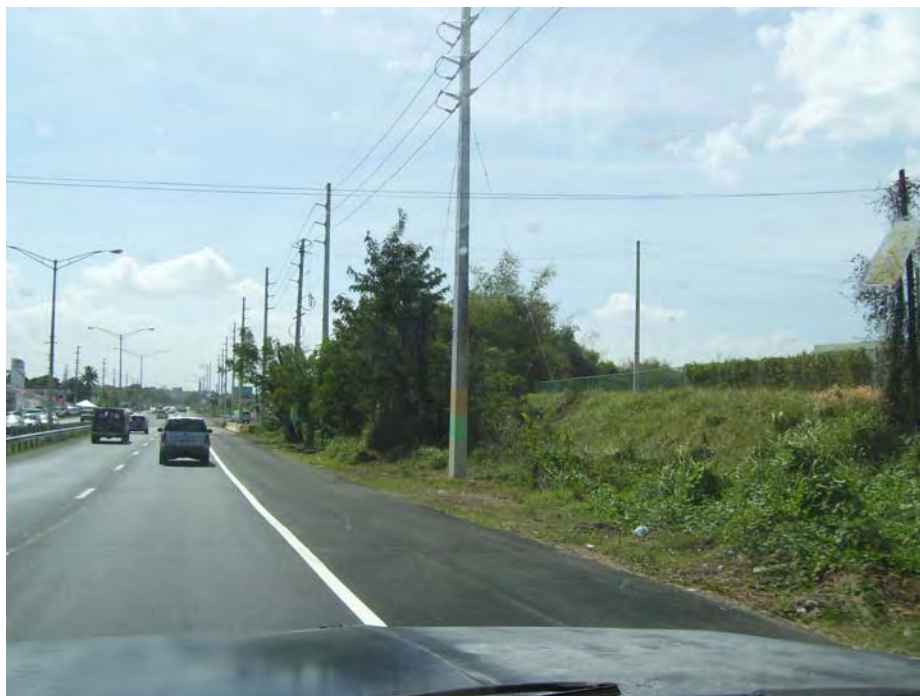
**Figura 6.7 Nivel de severidad bajo en vegetación**

**Severidad baja:** La vegetación crece a una altura 0.5 pies o menos a la orilla de la carretera. Hay visibilidad total de las barreras semi-rígidas y/o de la orilla de la carretera, tanto de día como de noche, se puede realizar mantenimiento preventivo sin incurrir en gastos adicionales y por estética y paisajismo es agradable a los ojos de los conductores. En la Figura 6.7 se puede observar la vegetación aproximadamente de 10 pies a la orilla de la carretera.

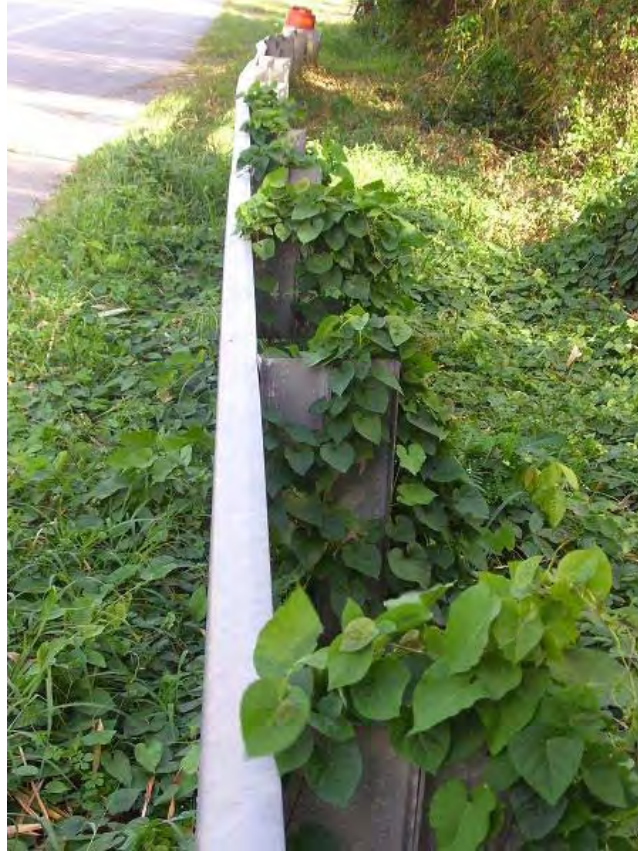
**Severidad moderada:** La vegetación crece a una altura de 1.5 a 2 pies. Parte de la vegetación cubre de manera parcial las barreras semi-rígidas como se observa en la Figura 6.8, pero se puede realizar mantenimiento correctivo, recortando la vegetación con podadoras y aplicando herbicidas.

**Figura 6.8 Nivel de severidad moderado en vegetación**

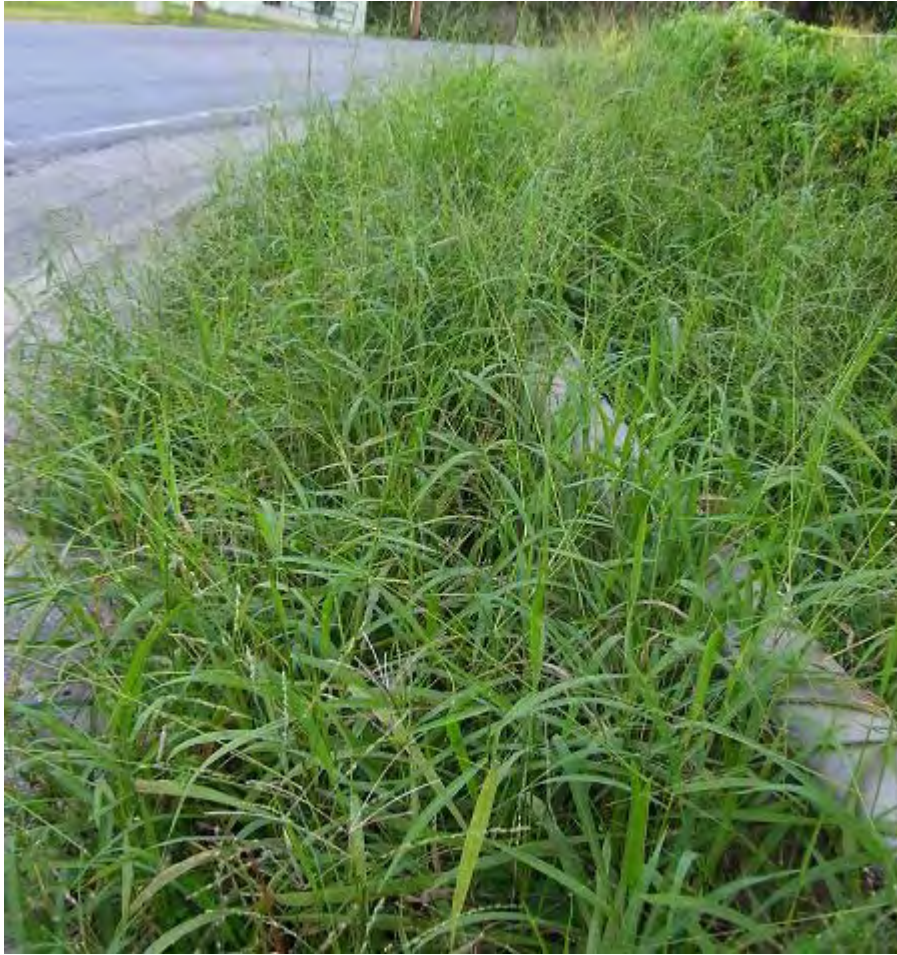
**Severidad alta:** La vegetación cubre en su totalidad las barreras e impide la visibilidad de la orilla de la carretera. Para solucionar este tipo de defecto correctivo, se requieren de brigadas que corten de raíz la vegetación existente en la orilla de la carretera, y de ser posible, aplicar herbicidas y grava, que eviten el nacimiento y/o crecimiento de hierbas que afecten la funcionalidad de los dispositivos instalados. En la Figura 6.9 se puede observar como la vegetación ha crecido de tal forma que cubre la barrera semi-rígida.

**Figura 6.9 Nivel de severidad alto en barreras semi-rígidas**

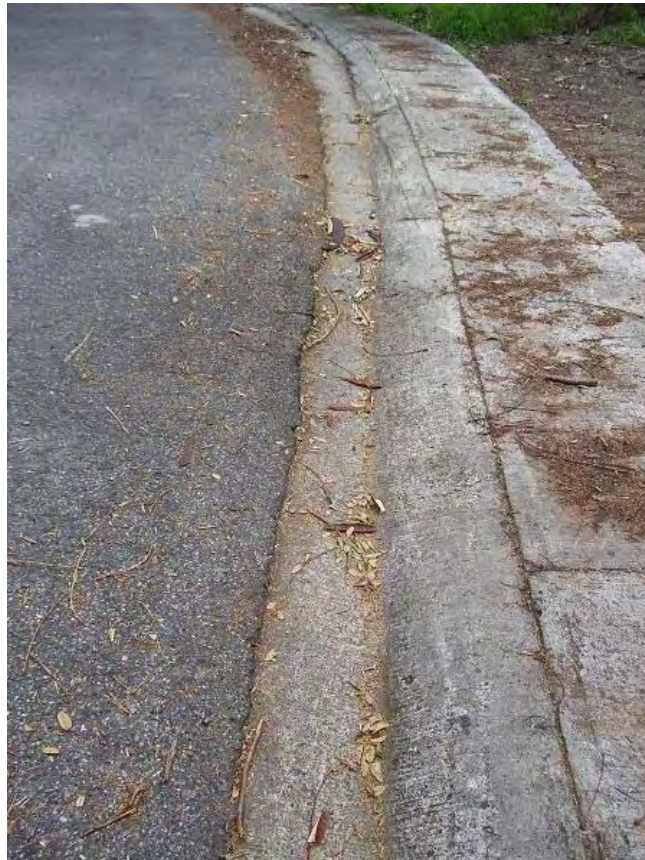
**Figura 6.10 Nivel de severidad bajo en cunetas**

**Severidad baja:** Las cunetas se encuentran en buen estado, se les ha realizado mantenimiento periódico y permite la libre circulación del cauce generado por la

escorrentía. La Figura 6.10 muestra las condiciones de una cuneta en buen estado.

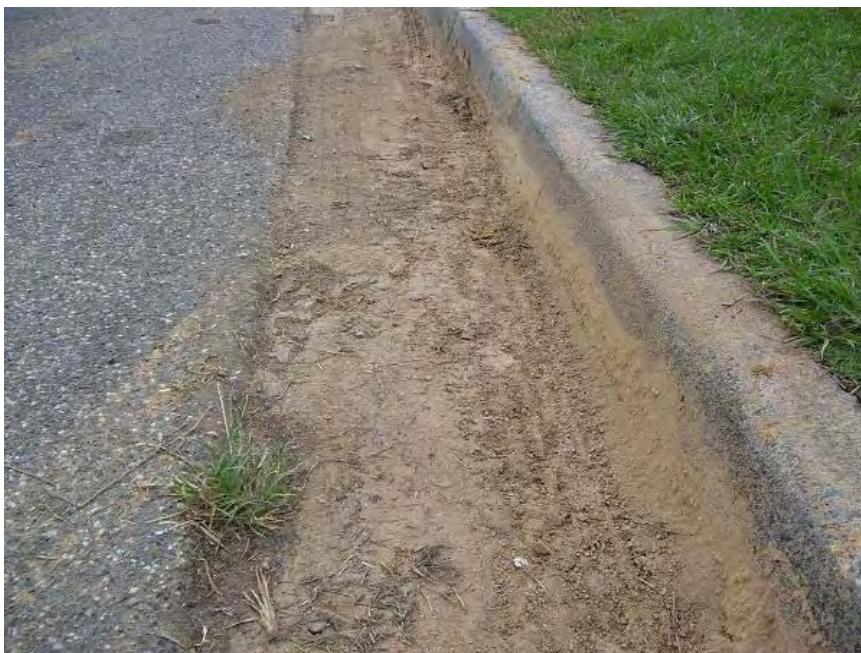
**Severidad moderada:** En este tipo de severidad se encuentra lodo y/o objetos como hojas y ramas que producen resaltos hidráulicos a lo largo el cauce, al igual que el crecimiento esporádico de vegetación, ocasionando desbordamientos esporádicos en épocas de lluvias. Como se puede observar en la Figura 6.11, las condiciones de la cuneta no permiten que funcione en óptimas condiciones si no de manera regular, ocasionando eventualmente lo descrito anteriormente.

**Figura 6.11 Nivel de severidad moderado para cunetas**

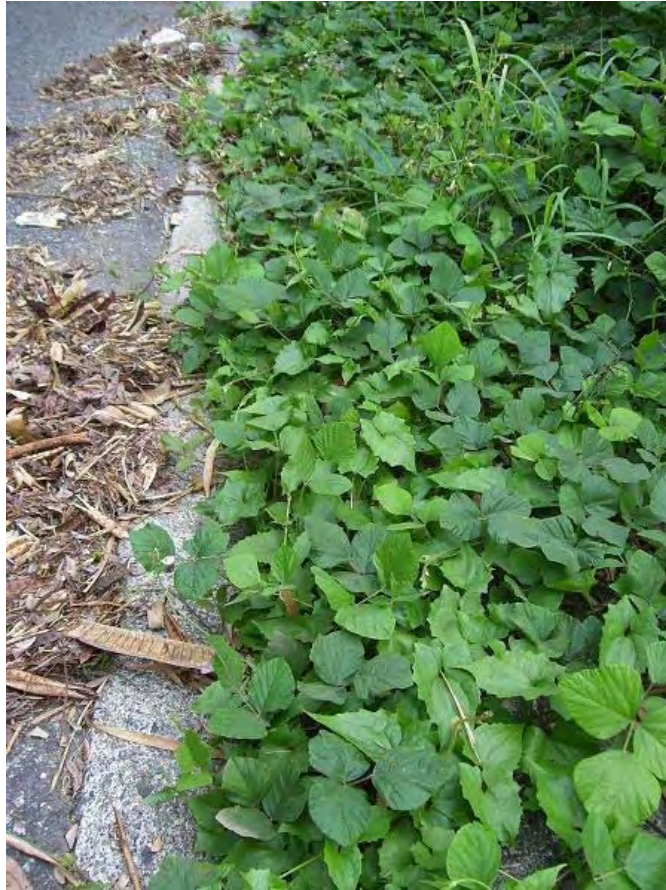
**Severidad alta:** La cuneta está cubierta de vegetación, basura o algún objeto que impide la libre circulación del flujo de agua; al presentarse este defecto en la cuneta, se corre el riesgo que se desborde y se puedan presentar posibles inundaciones en la carretera. Figura 6.12 muestra este tipo de problemas.

**Figura 6.12 Nivel de severidad alto para cunetas**

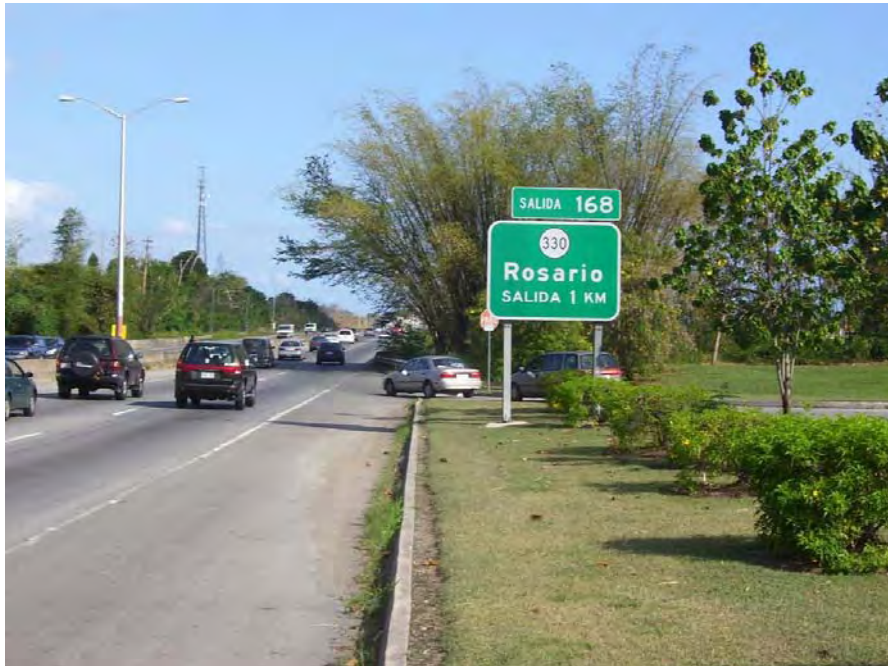
**Figura 6.13 Nivel de severidad bajo para objetos fijos**

**Severidad baja:** Los objetos fijos se encuentran escudados por barreras semi-rígidas, o están localizados a más de 2 pies del encintado del paseo o fuera de

la zona libre de obstáculos, donde existan las mismas. En la Figura 6.13 se observa el caso mencionado anteriormente.

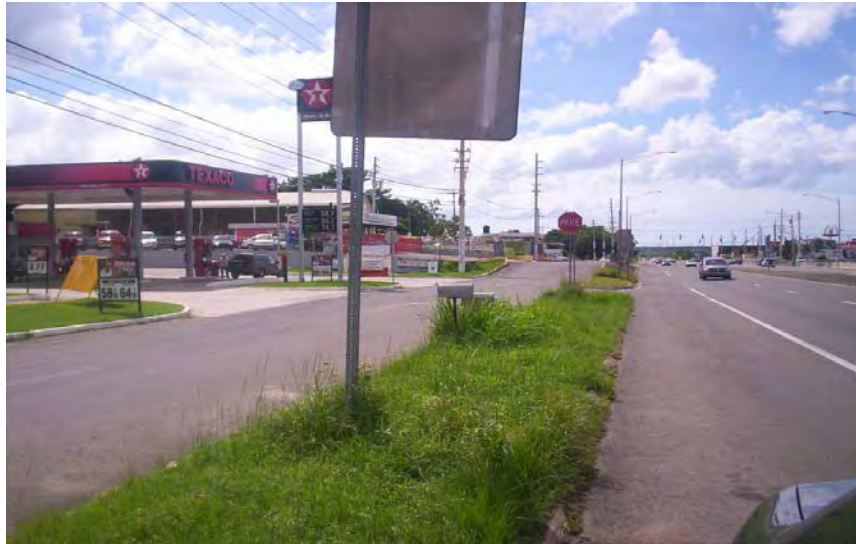
**Figura 6.14 Nivel de severidad moderado para objetos fijos**

**Severidad moderada:** Los objetos fijos se encuentran en el límite de la zona libre de obstáculos o cerca de la orilla de la carretera; aunque se encuentren escudados por barreras semi-rígidas, se cumple con la deflexión dinámica para barreras, pero se localizan en el límite de la misma. En el caso de árboles, arbustos u otros puede que existan ramas o troncos que invadan las zonas de deflexión dinámica máxima y afecten la funcionalidad de las barreras, como se observa en la Figura 6.14.

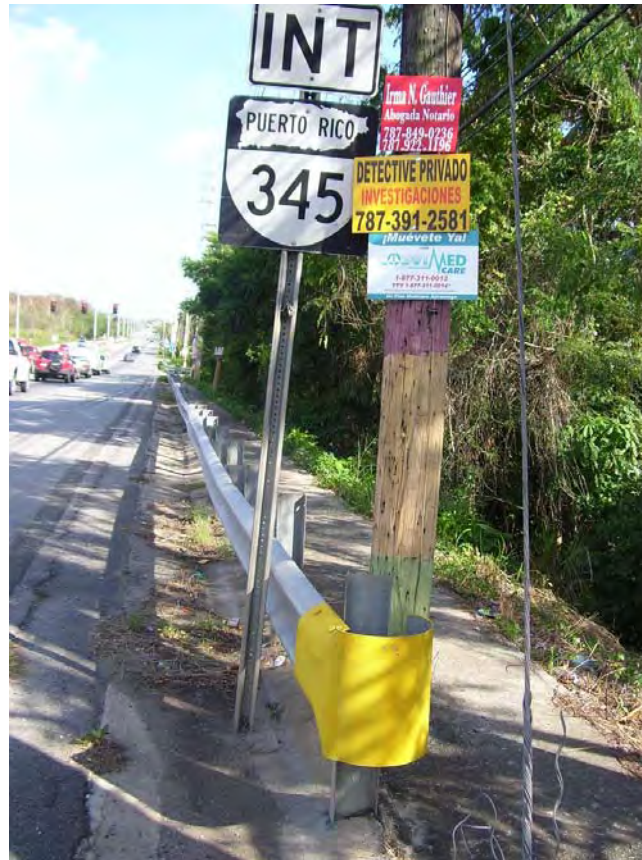
Figura 6.15 Nivel de severidad alto para objetos fijos

**Severidad alta:** No se cumplen con las especificaciones estipuladas. Los objetos fijos son localizados a menos de 2 pies de la orilla de la carretera, en algunos casos sin ser escudados, y en otros, son escudados pero al instalar la barrera, se hace de manera inadecuada. En la Figura 6.15 se muestra un caso de la instalación inadecuada de un objeto fijo en el terminal porque afecta la función del terminal.
