**REHABILITACIÓN SÍSMICA DE EDIFICIO HISTÓRICO EN MILWAUKEE, WI,
CUYO USO SE PROPONE CAMBIAR USANDO EL CÓDIGO DE PUERTO RICO**

Proyecto sometido como parte de los requisitos para obtener el grado de

MAESTRÍA EN INGENIERÍA
INGENIERÍA CIVIL

UNIVERSIDAD DE PUERTO RICO
RECINTO UNIVERSITARIO DE MAYAGÜEZ

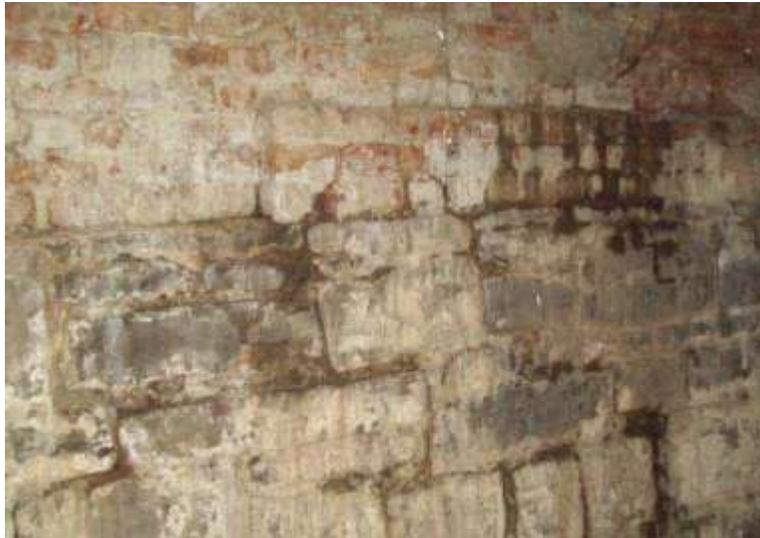
Foto 7. Evidencia del filtración de agua en una pared del sótano

3. Reparaciones con mortero en las juntas de los elementos de mampostería de la fundación para arreglar el deterioro causado por filtraciones de agua.
4. Impermeabilización de la fundación para limitar las filtraciones de agua hacia el interior del sótano.

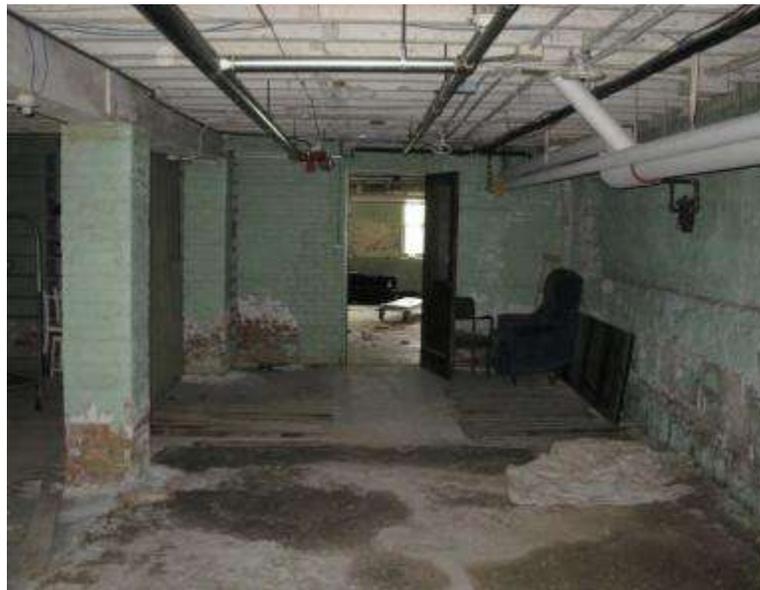
Foto 8. Diferencia en materiales que componen el piso del sótano: parte en Madera y parte en Concreto

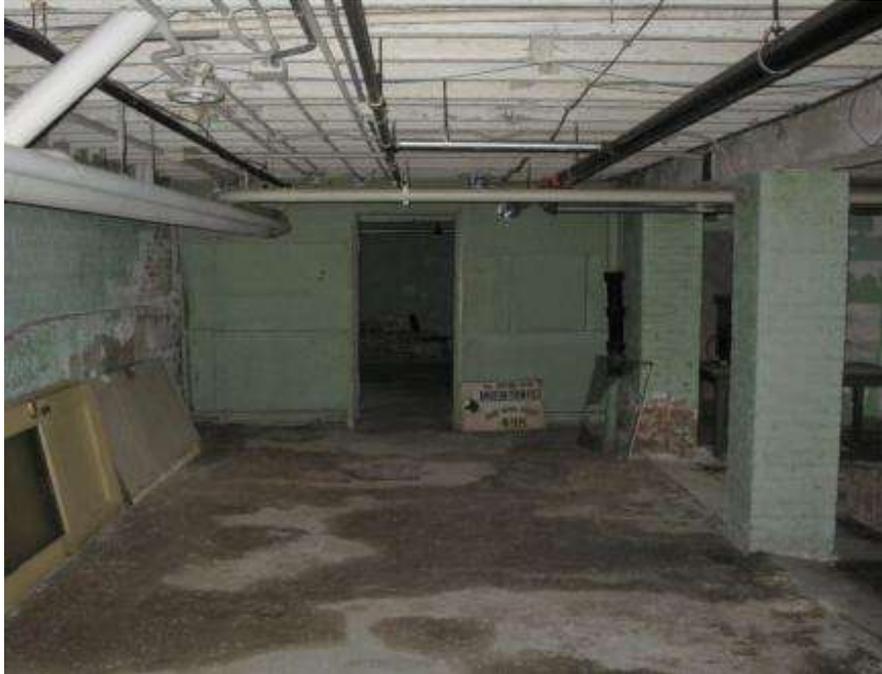
Foto 9. Evidencia de filtración de agua en piso de concreto del sótano

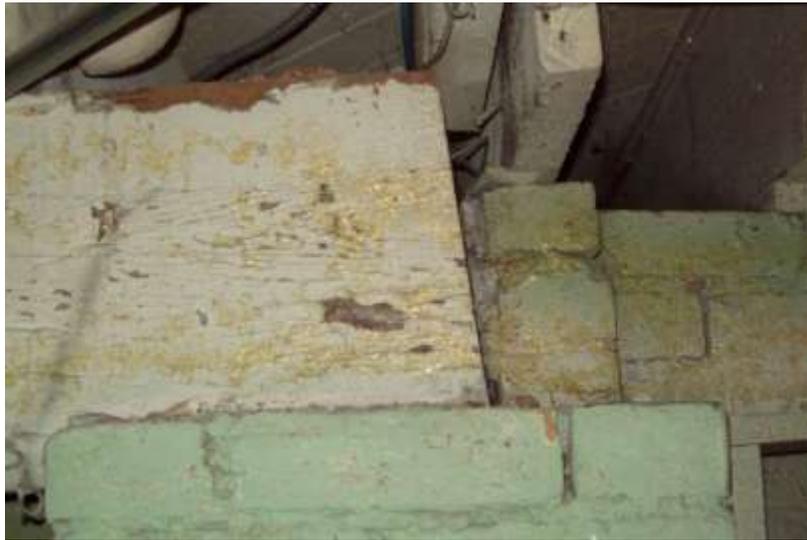
El primer piso es de madera en su mayoría y no muestra ningún daño estructural o por fatiga. Las viguetas están sobre la fundación, apoyadas directamente en la mampostería de piedra, sin amarres notables entre ellas y la fundación. No se notaron conexiones positivas entre el sistema estructural de madera y las paredes de carga de ladrillo ni las columnas. Se notaron grietas en las paredes cubiertas con yeso, sugiriendo mayor rigidez de parte del sistema resistente a cargas laterales y que las paredes de ladrillos de las bóvedas en el primer piso añaden fuerza adicional contra estas cargas.

Foto 13. Unión entre vigueta de madera sobre pared de ladrillo

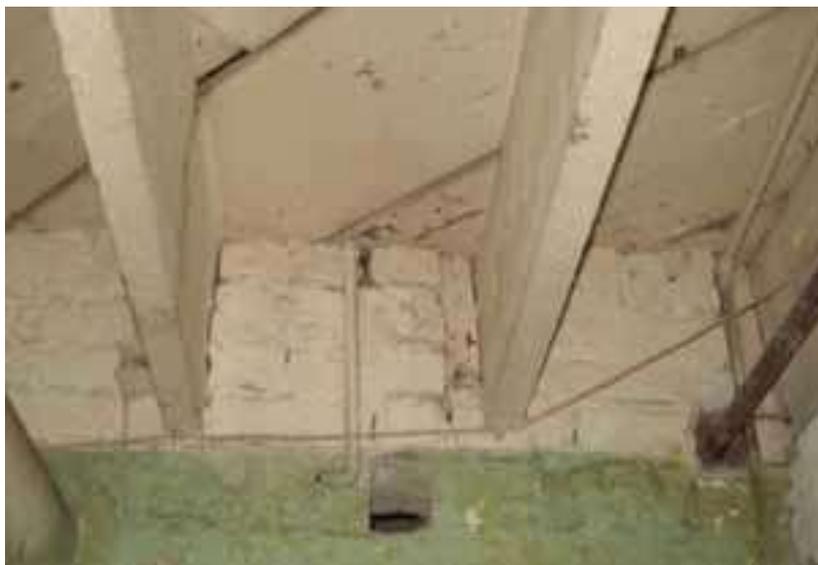
Foto 14. Uniones entre viguetas de madera y fundación de mampostería

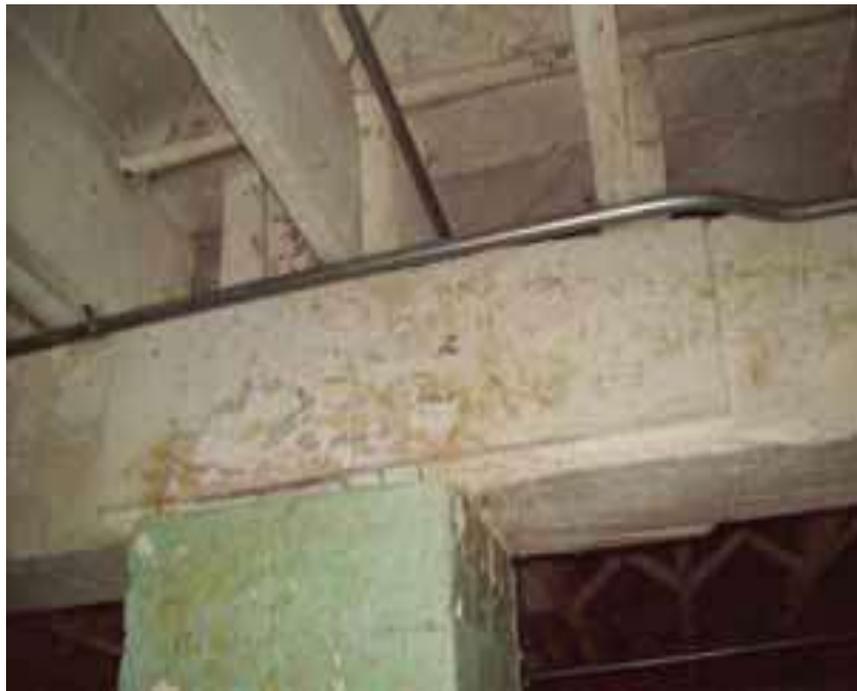
Foto 15. Uniones entre viga de madera y columna de ladrillo y viguetas de madera sobre viga

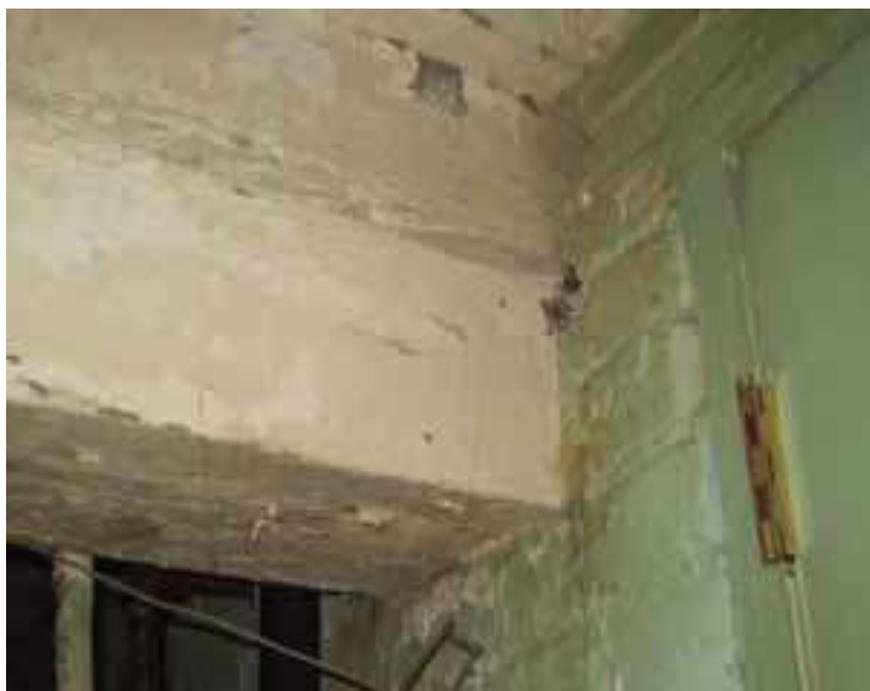
Foto 16. Unión entre viga de madera y pared de ladrillo

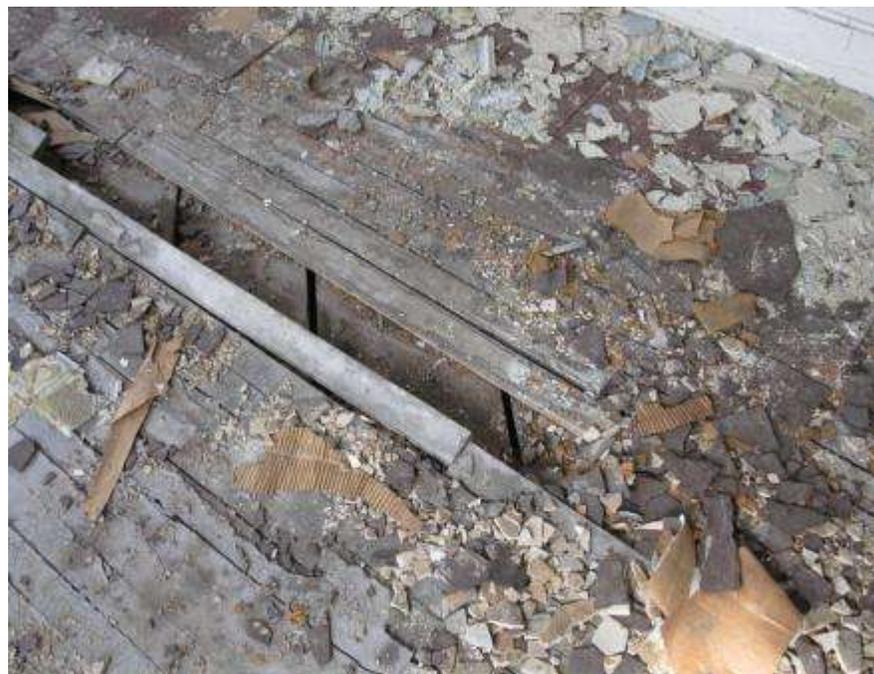
Foto 18. Sub-piso de paneles de madera de arce puestos en forma diagonal y piso de madera con paneles tipo 'lengüeta y surco' ('tongue & groove')

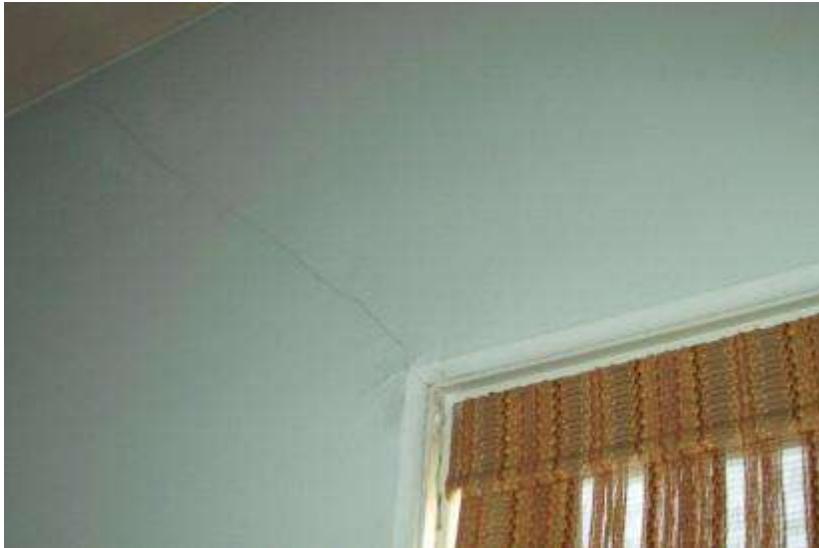
En el segundo piso hay grietas de tamaños significativos en las paredes cubiertas con yeso especialmente alrededor de las ventanas, las puertas y a lo largo de las paredes de carga. Predominan las grietas que comienzan en las esquinas de los elementos ya mencionados, sugiriendo rigidez inadecuada del sistema resistente a cargas laterales en estas áreas. No se notó hundimiento de la madera del piso.

Foto 19. Grieta partiendo desde la esquina de una ventana hacia el techo en forma diagonal

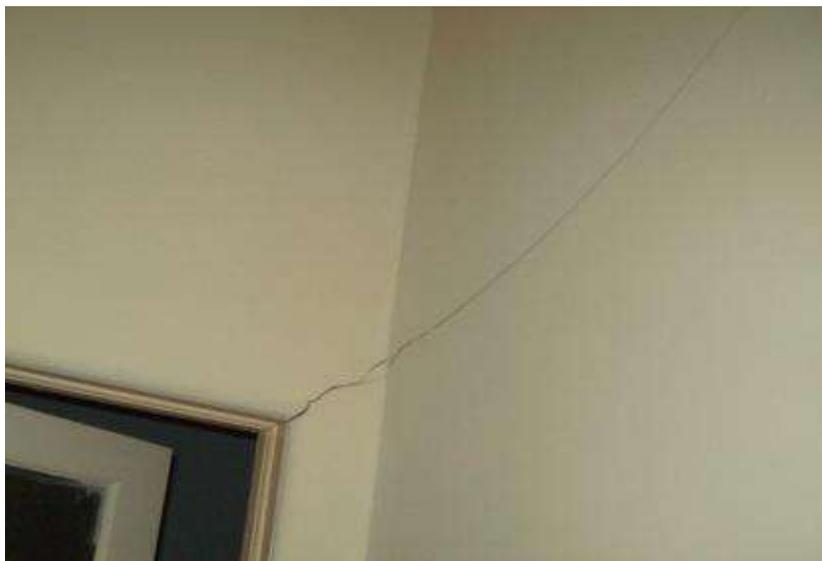
Foto 20. Grieta partiendo desde la esquina de una puerta hacia el techo en forma diagonal

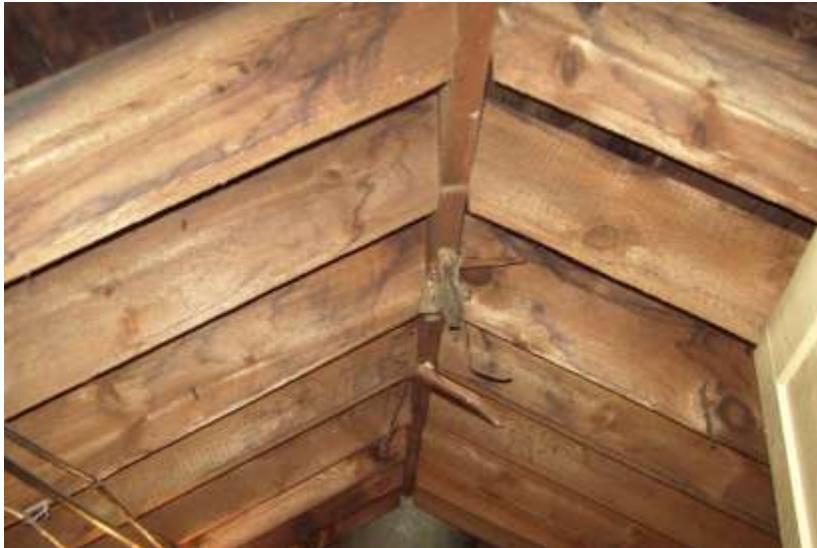
Por último, las viguetas que forman el marco estructural del techo no están adecuadamente aguantadas con los suficientes clavos y decoloración de la madera sugiere que ha habido filtraciones significativas de agua pero ningún daño estructural. No se notó hundimiento de la madera del techo y la torre con el reloj que se encuentra en el centro de la estructura parece no estar bien amarrada al techo tampoco.

Foto 21. Viguetas de madera que forman el techo en una parte del edificio

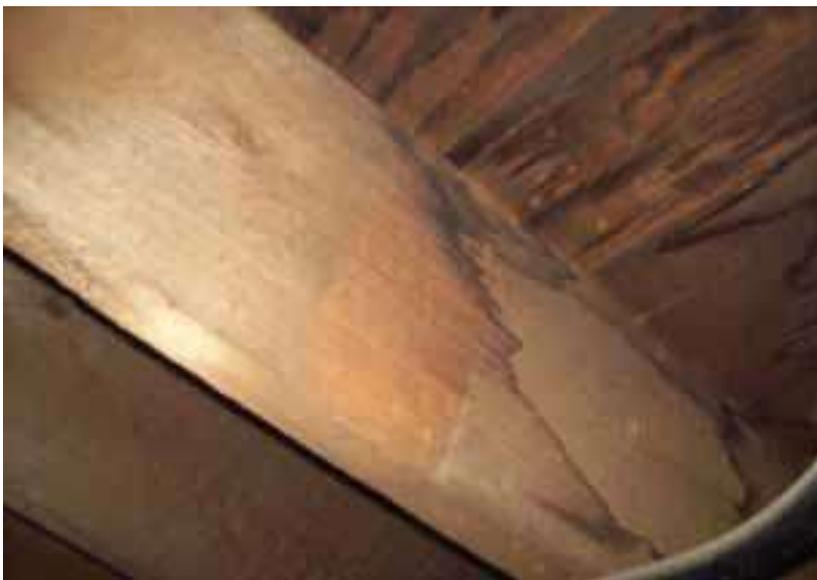
Foto 22. Viguetas con marcas de filtración de agua por el techo

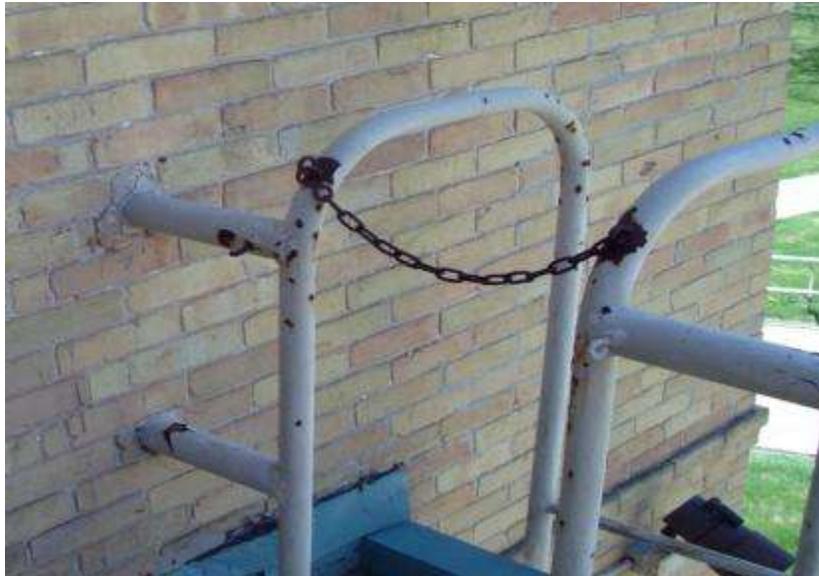
Deficiencias en el exterior incluyen inadecuadas condiciones estructurales de las escaleras para escape en caso de incendios y de la baranda del balcón en la parte frontal. No se notaron amarres entre los bloques de ladrillo aunque aparentaban estar estable; detalles hechos con ladrillos alrededor de las ventanas parecían haber sido reparados con mortero. Se observaron grietas diagonales desde las esquinas de las ventanas sugiriendo falla por cortante.

Foto 23. Tope de escaleras de escape en casos de incendios

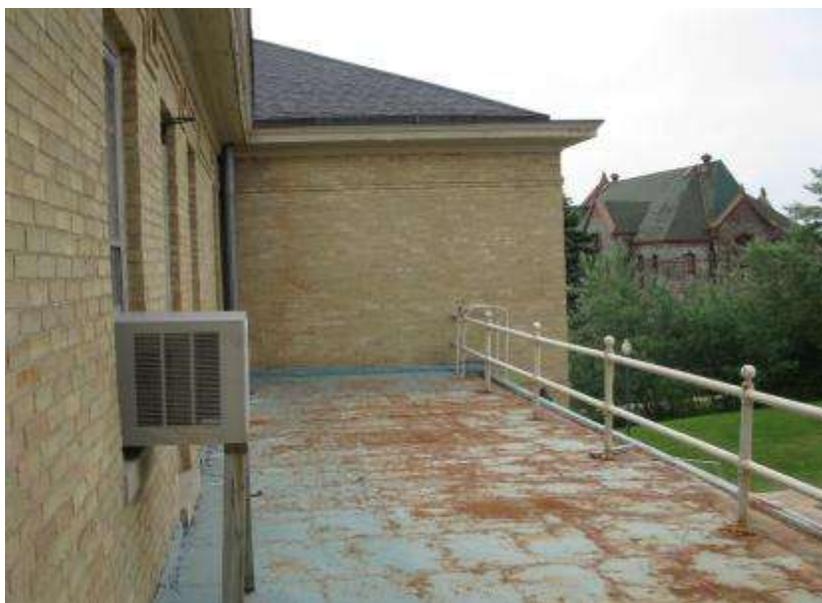
Foto 24. Piso y barandas de la terraza

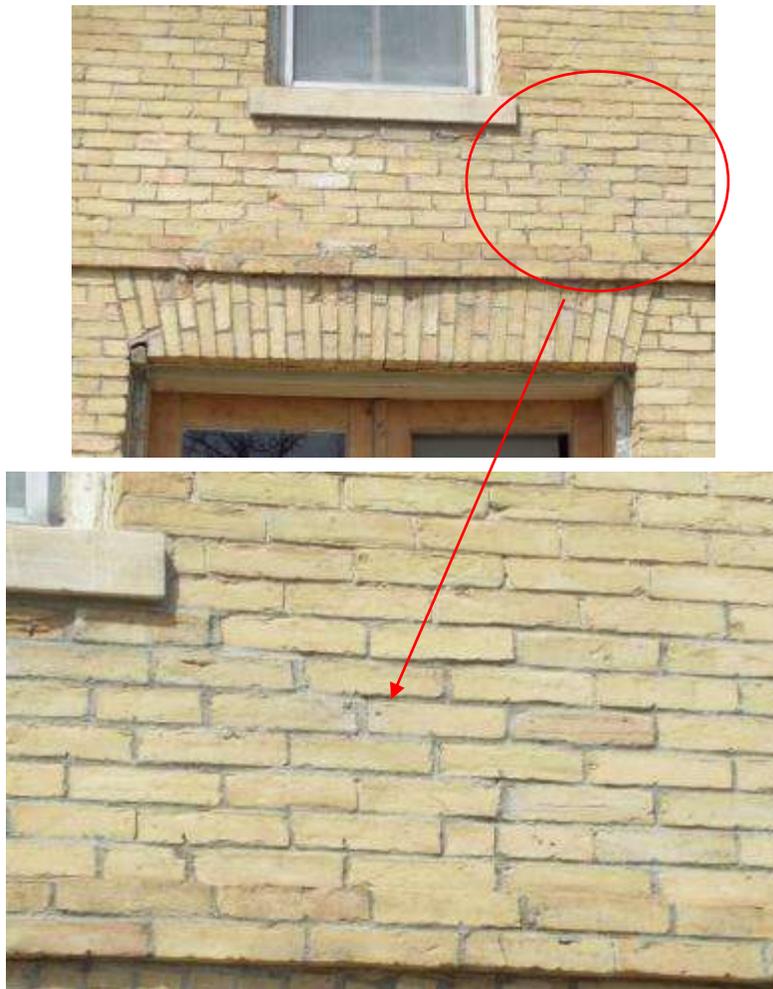
Foto 26. Reparación de grieta diagonal desde esquina de ventana en el exterior

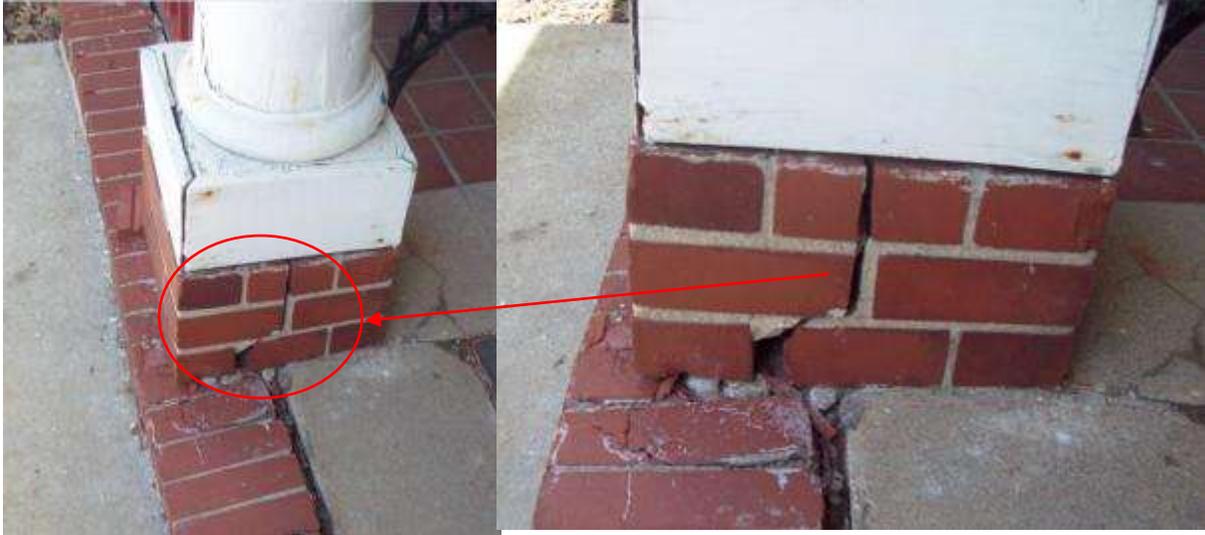
Foto 27. Grieta en base de ladrillo que soporta una de las columnas de madera que forma el pórtico del balcón de entrada

Las bases de las columnas del pórtico de entrada también contienen grietas diagonales y se recomendó removerlas y reemplazarlas.

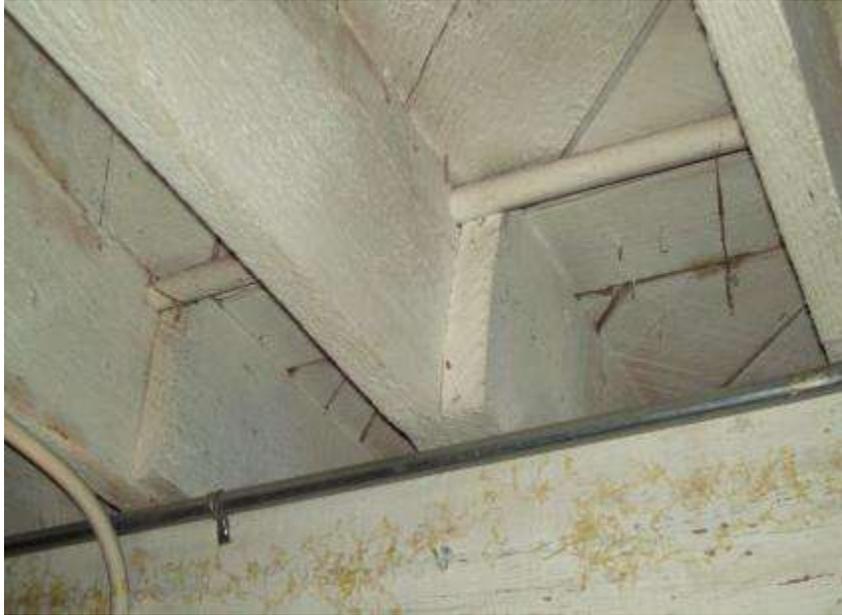
Foto 28. Marco interior creado con viguetas y vigas de Madera de Roble y sub-pisos de Madera de Arce

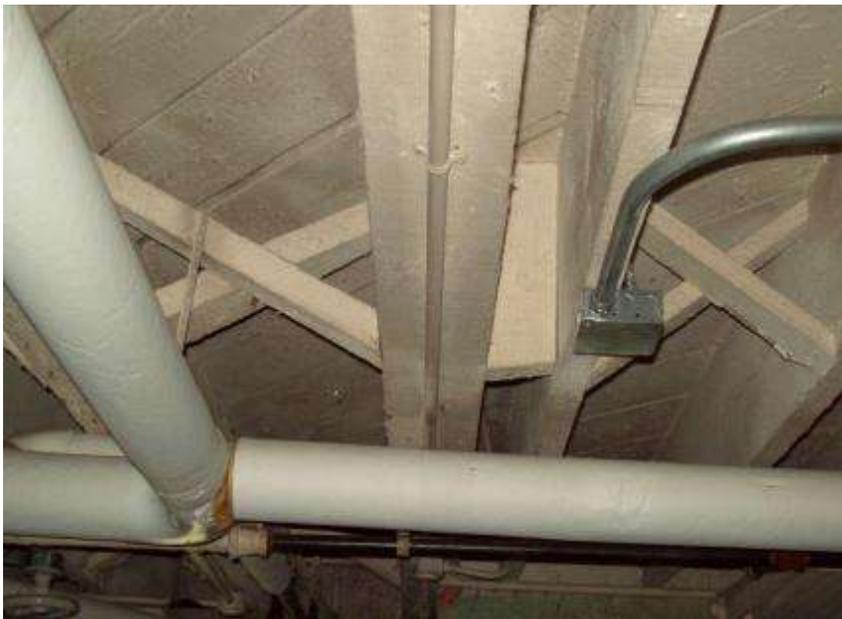
Foto 29. Brecinas o "bridging" entre viguetas de madera para aumentar resistencia entre largos de viguetas mayores de 8 pies

5 Las que muestran que no cumple, cumplen pues no se modelaron las riostras de madera tipo "brecinas" cada 8 pies en largos de viguetas mayores a 8 pies. "Colocar brecinas entre viguetas de piso es crítico para la resistencia estructural del piso. Brecinas colocadas adecuadamente distribuyen la carga en el piso a otras viguetas, previniendo que los pisos sufran danos por flacidez y chirridos debido a la torsión y el pandeo de las viguetas del piso." (<http://www.renovation-headquarters.com/floor-joist%20bridging.htm>) Además, estos largos son aproximados, tomados del modelo de ETABS, en donde no están incluidas las "brecinas" y los largos de las áreas pueden incluir hasta un largo de soporte del ancho de la pared de donde están soportadas las viguetas.

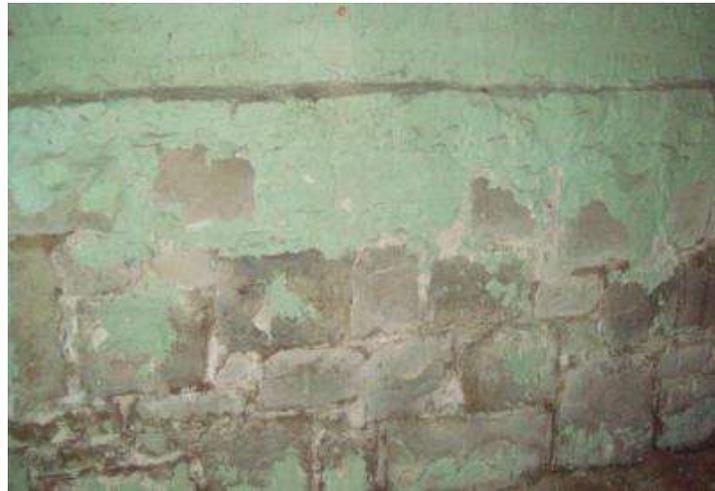
La fundación tampoco está en condiciones adecuadas ya que ha sufrido daños significativos debido a las filtraciones de agua atravesando la mampostería de piedra y ladrillo hacia el interior del sótano, deteriorando las uniones hechas con mortero y otros elementos estructurales.

Foto 32. Pared de fundación de mampostería de piedra (cal)

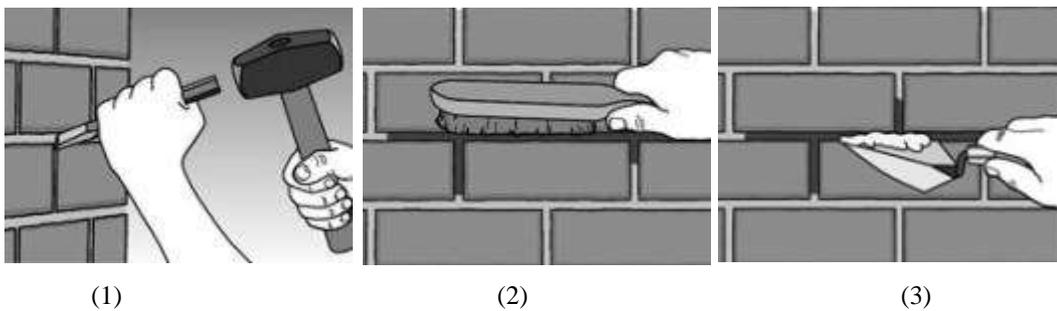
Figura 4. Procedimiento para reparar las grietas en el mortero entre los ladrillos exteriores: (1) Socavar material de mortero suelto y agrietado con un cincel y un martillo, (2) limpiar el área con cepillo y agua y (3) aplicar mortero nuevo con una paleta de punta

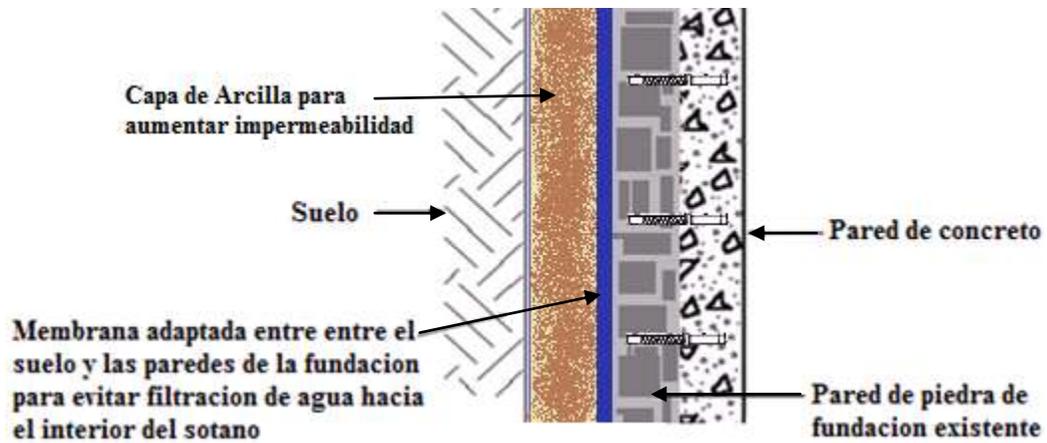
Figura 5. Detalle de posible método de impermeabilización de las paredes de la fundación para evitar filtración de agua desde el exterior al sótano del edificio

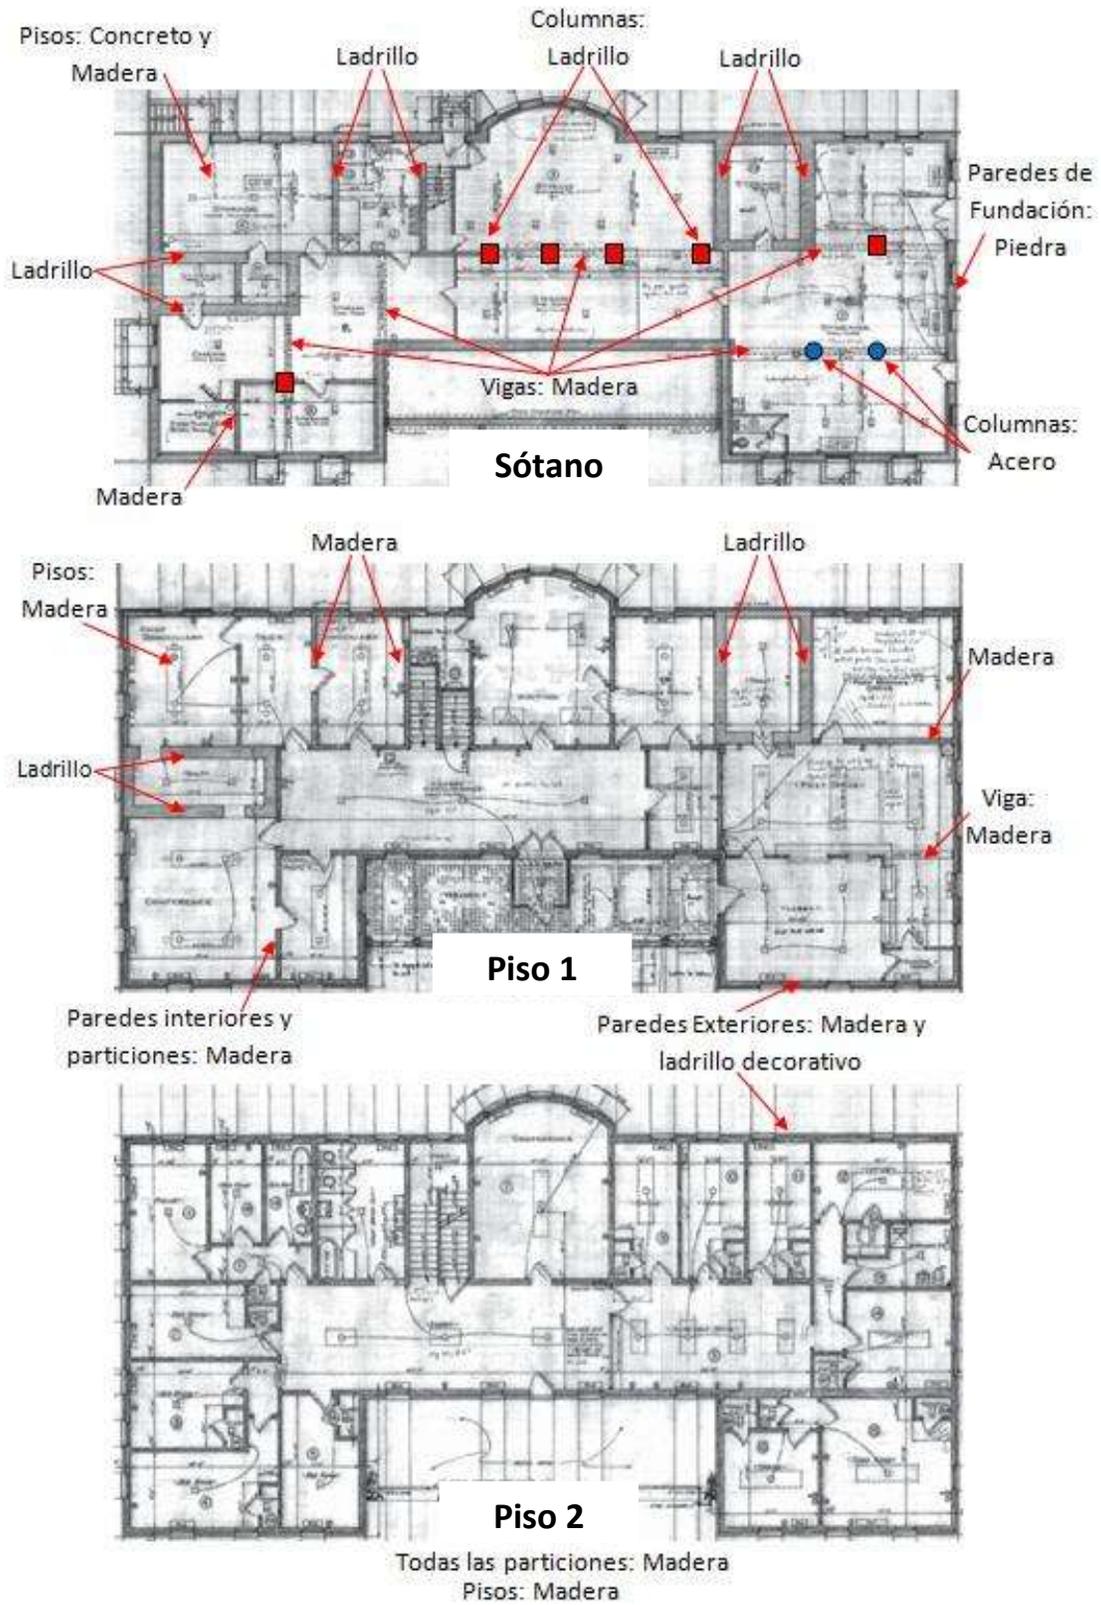
Figura 8. Planos por piso indicando los materiales originales y localización de elementos estructurales y otros detalles utilizados para crear el modelo 1

El modelo de la estructura original se hizo siguiendo los planos de construcción originales. La Figura 8 muestra los materiales originales y localización de elementos estructurales y otros detalles utilizados para crear el modelo 1 y la Figura 9 describe los usos actuales de cada área del ‘Edificio 1’. Más adelante, en las secciones 6.3.3 y 7.4 se presentan figuras con detalles del modelo 2.

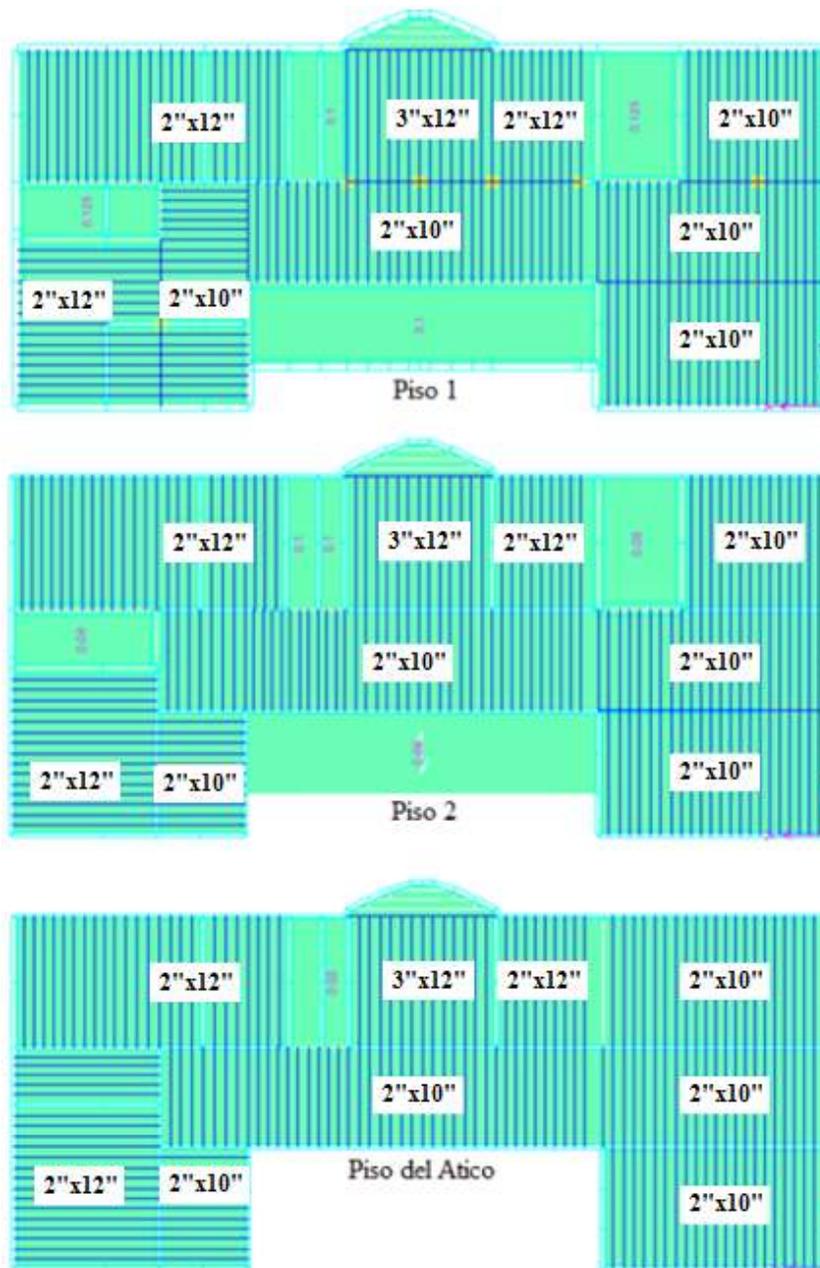
Figura 10. Tamaños de viguetas que forman el marco estructural de los pisos en cada nivel de la estructura

En la Figura 10 se indican los tamaños de las viguetas que forman el marco estructural de los pisos en cada nivel de la estructura. Las mismas fueron diseñadas y asignadas a los modelos utilizados según los tamaños y las direcciones indicadas en los planos de construcción. Inclusive, las cargas muertas, vivas y de nieve tuvieron que ser aplicadas directamente en las viguetas ya que al aplicarlas en la madera de los pisos, estas no estaban siendo transferidas a las viguetas ni a los otros elementos estructurales.

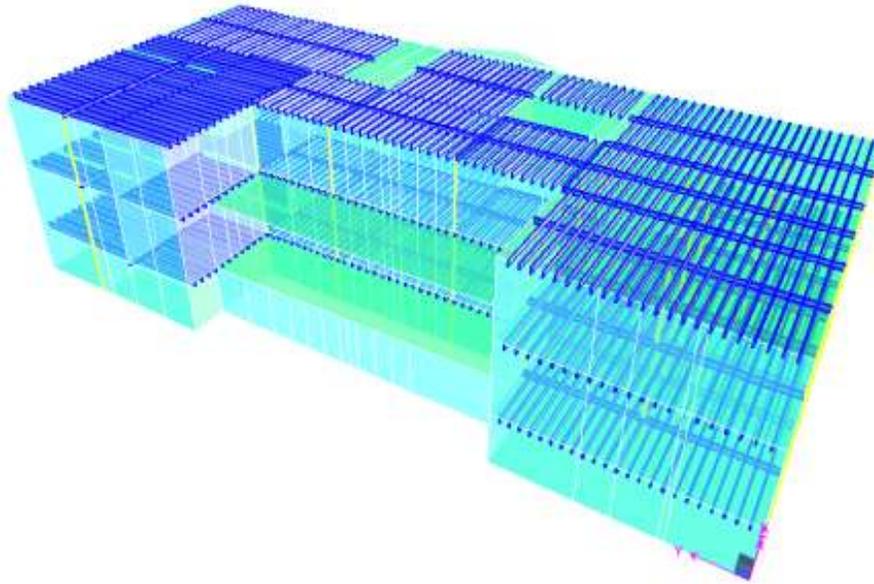
Figura 11. Modelo de ETABS con viguetas y vigas de madera y columnas en acero.

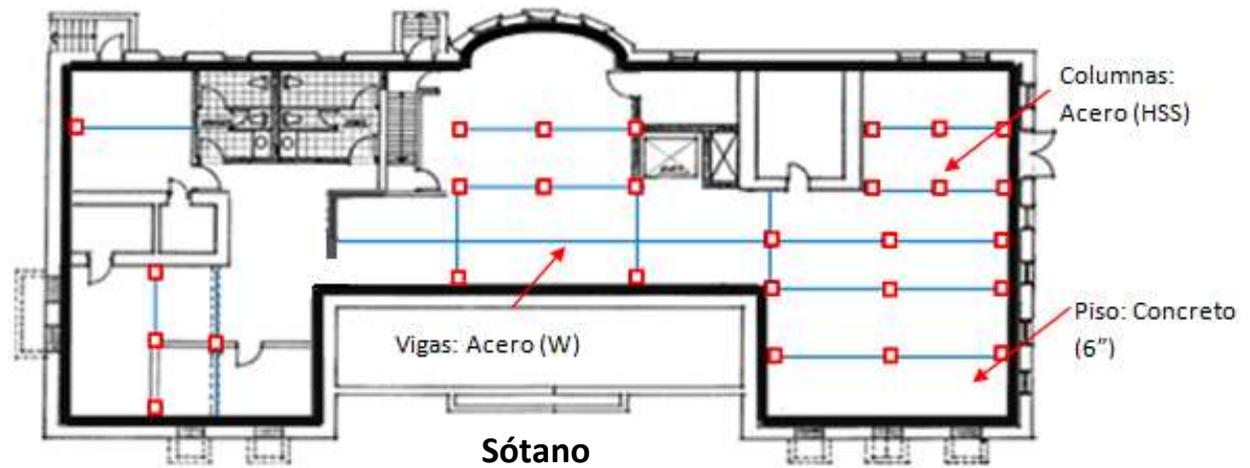
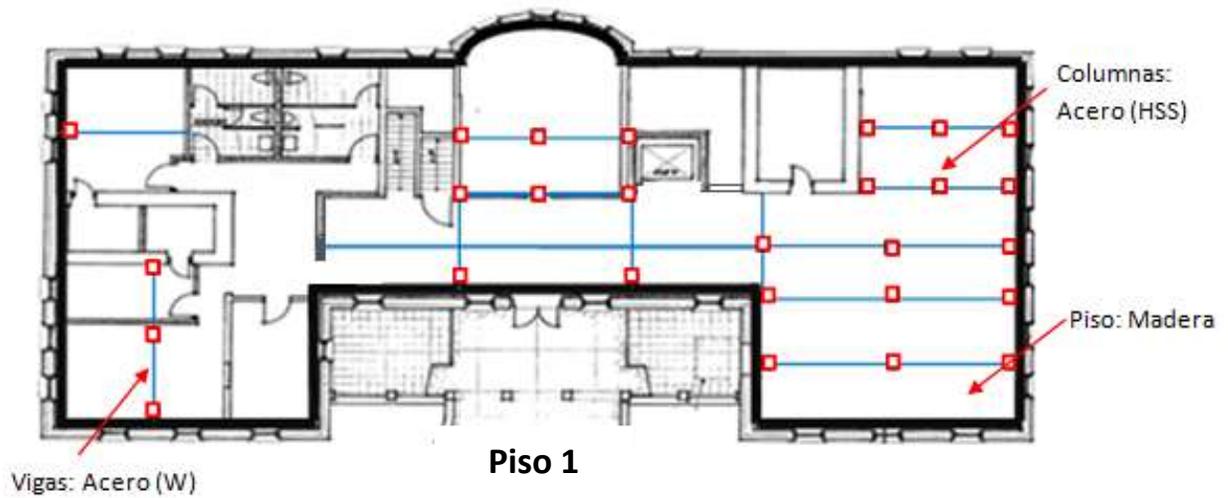
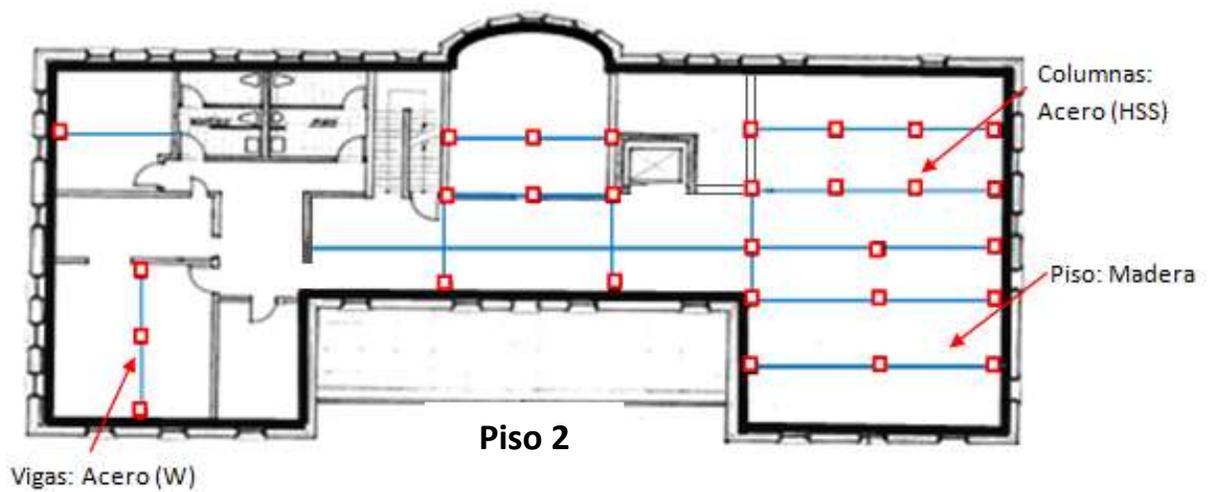
Figura 15. Planos indicando materiales y localización de elementos estructurales añadidos a la estructura para complementar el sistema resistente a cargas axiales

Las vigas y las columnas que forman parte del nuevo modelo (Figura 15) en esta etapa provienen de un análisis realizado siguiendo los requerimientos del Manual para Construcción en Acero (AISC, Inc. 2005) para diseños de elementos en compresión (columnas) y vigas (tensión). Se siguió la filosofía de ASD y se escogieron elementos que cumplieran con los momentos, cortantes y deflexiones permisibles para vigas y resistencia a carga axial para columnas.

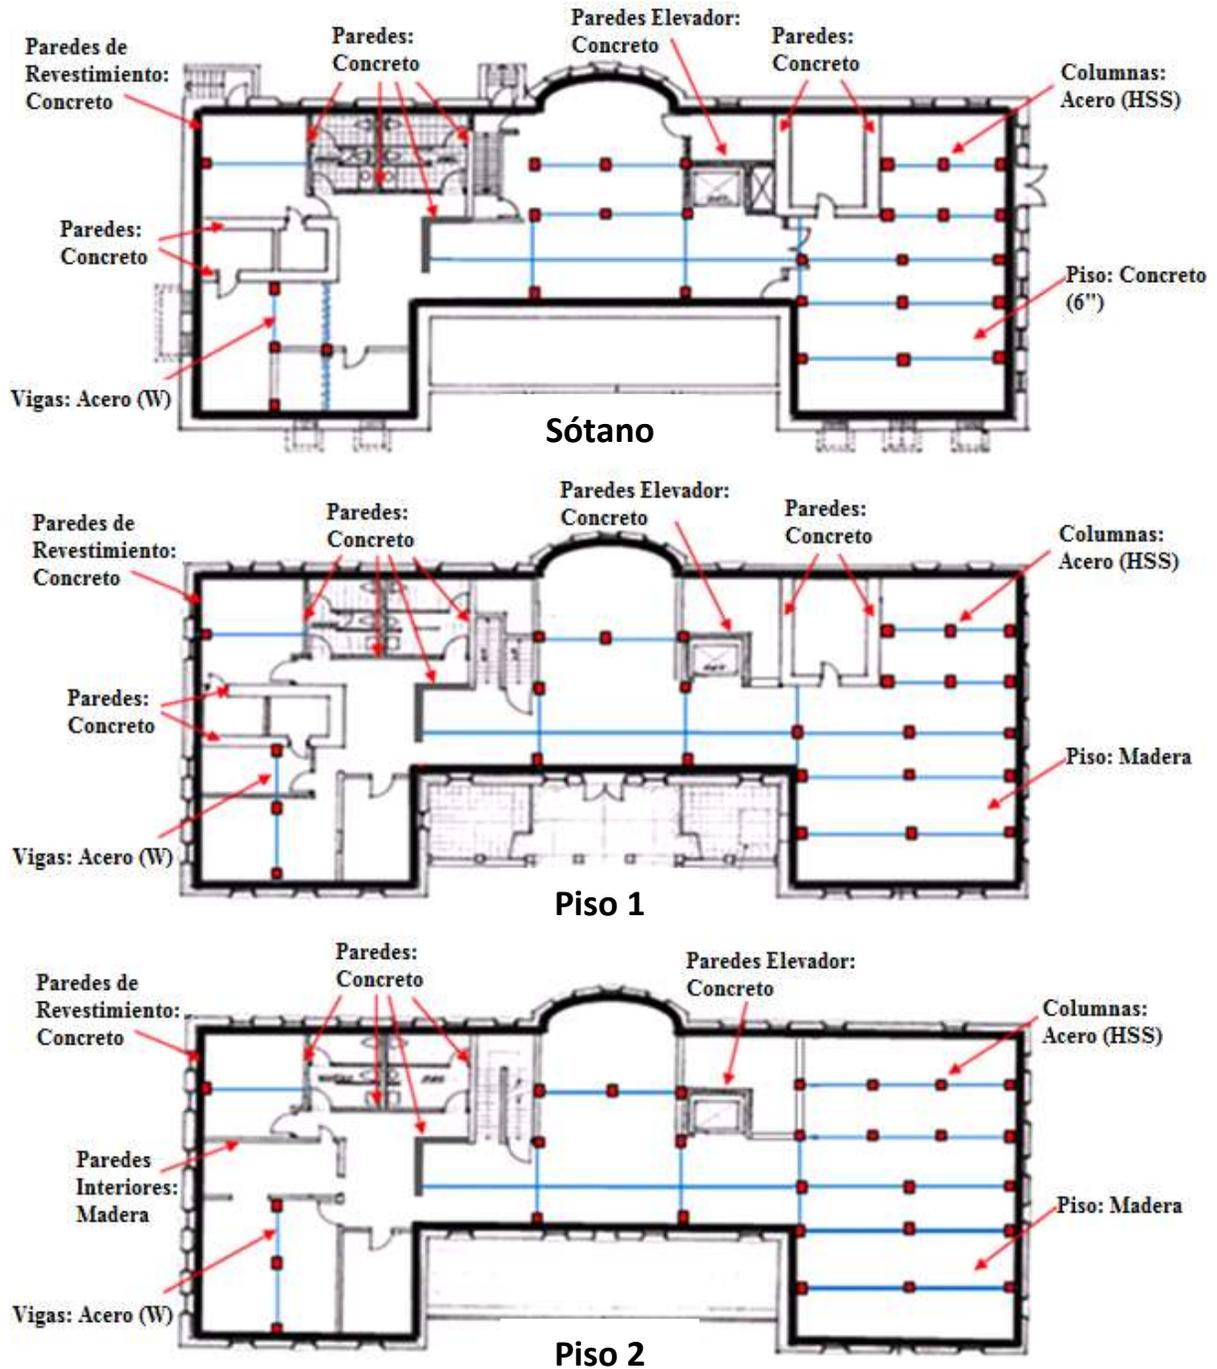
Figura 17. Planos indicando materiales y localización de elementos estructurales implementados para la rehabilitación sísmica

La Figura 17 muestra todos los elementos que se implementaron para la rehabilitación sísmica. Para efectos de las paredes de ladrillo reforzado, estas se modelaron como paredes de concreto de 8 pulgadas en ETABS para, eventualmente, poder diseñar las zapatas de las paredes nuevas.

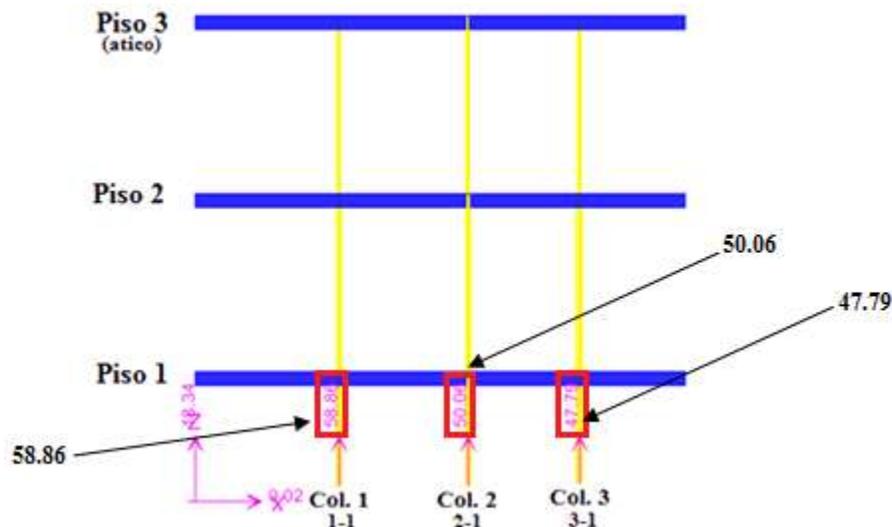
Figura 20. Ejemplo de resultados de cargas axiales (kips) para las columnas 1, 2 y 3 obtenidos en ETABS

Las cargas axiales presentadas bajo la columna ‘P Total (kips)’ de la Tabla 31 se obtuvieron de ETABS para cada columna por piso.

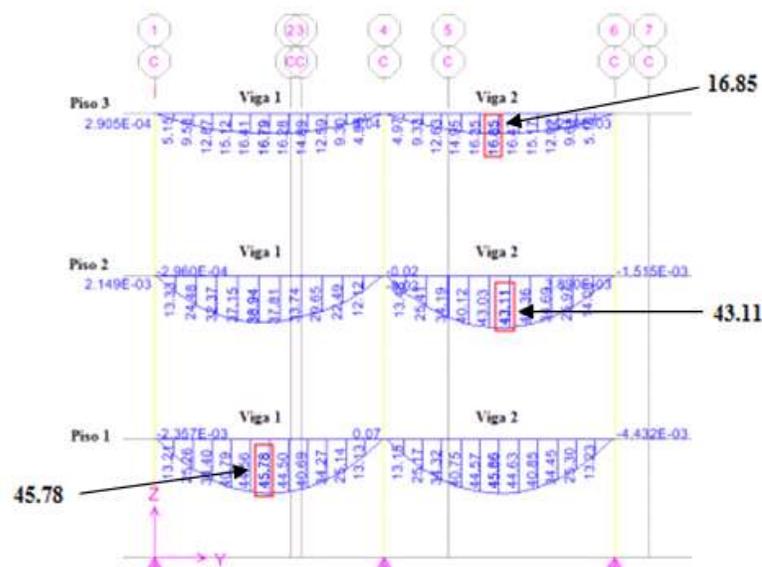
Figura 26. Ejemplo de resultados para Momento 3-3 (k-ft) obtenidos en ETABS para las vigas 1 y 2 de cada piso

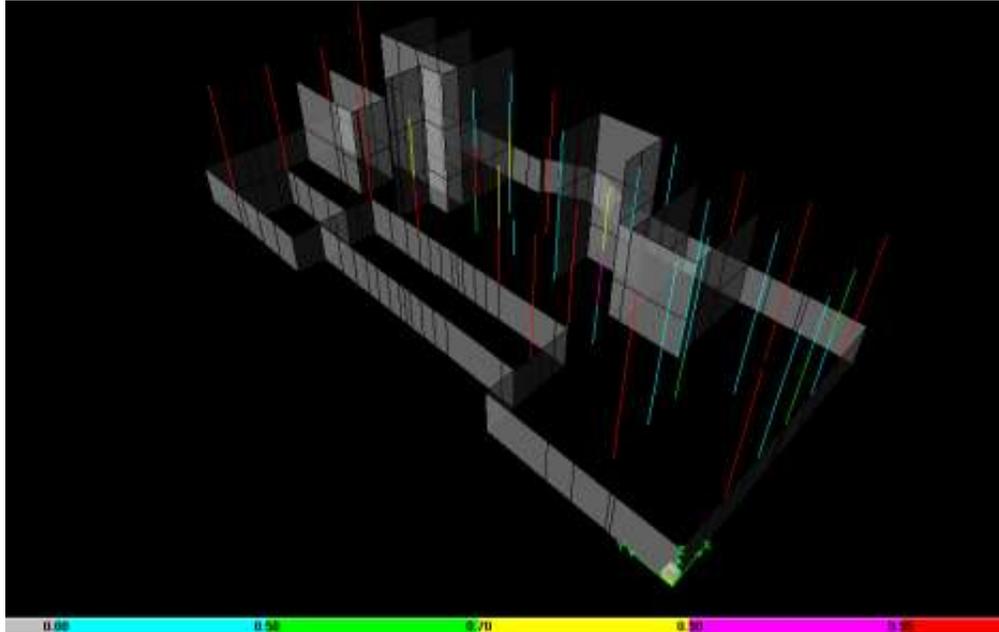
Figura 27. Representación de resultados del modelo de ETABS con columnas de acero y paredes del sótano e interiores en concreto. El color rojo en las columnas indica fallas por exceso de esfuerzos.

De primera instancia la idea era revestir solo las paredes de la fundación con paredes de concreto, pero una corrida preliminar en el programa con este cambio resultó en fallas de las columnas y vigas en cada nivel, por lo que se decidió revestir las paredes exteriores de todos los pisos de igual forma.

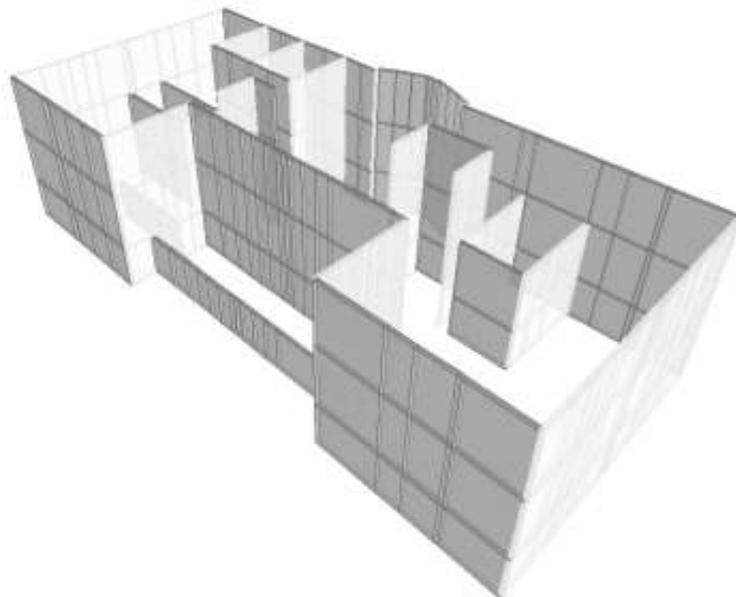
Figura 28. Modelo de ETABS con paredes exteriores e interiores en concreto reforzado.

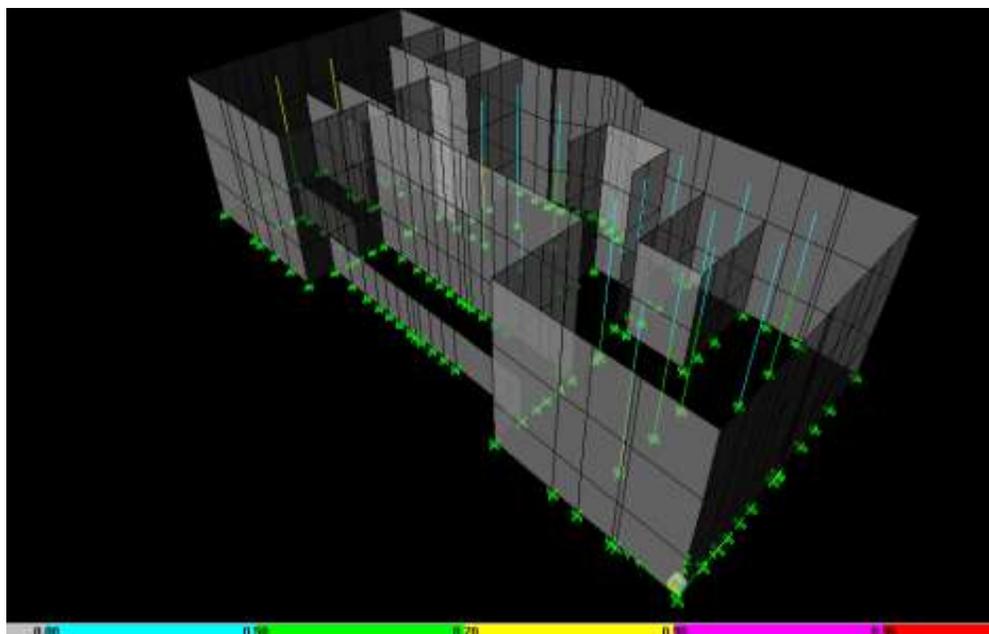
Figura 29. Representación de resultados del modelo de ETABS con columnas de acero y paredes exteriores e interiores en concreto. El color azul claro indica un tamaño de columna favorable.
