**REHABILITACIÓN SÍSMICA DE EDIFICIO HISTÓRICO EN MILWAUKEE, WI,
CUYO USO SE PROPONE CAMBIAR USANDO EL CÓDIGO DE PUERTO RICO**

Proyecto sometido como parte de los requisitos para obtener el grado de

MAESTRÍA EN INGENIERÍA
INGENIERÍA CIVIL

UNIVERSIDAD DE PUERTO RICO
RECINTO UNIVERSITARIO DE MAYAGÜEZ

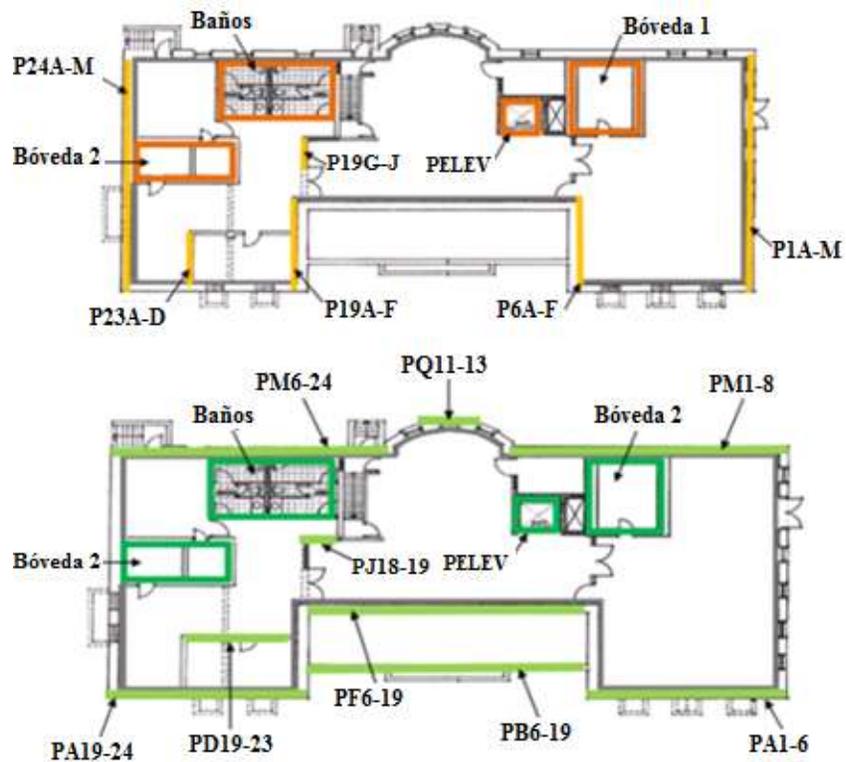
Figura 30. Planos con identificación de las paredes nuevas, añadidas o reemplazadas, para las cuales se diseñaron zapatas nuevas

El diseño de las zapatas para las paredes nuevas se realizó de la misma manera y con los mismos parámetros que el diseño de las zapatas para las columnas excepto algunas provisiones. Las ilustraciones en la Figura 30 muestran la identificación de las paredes nuevas a las que se le diseñaron las zapatas.

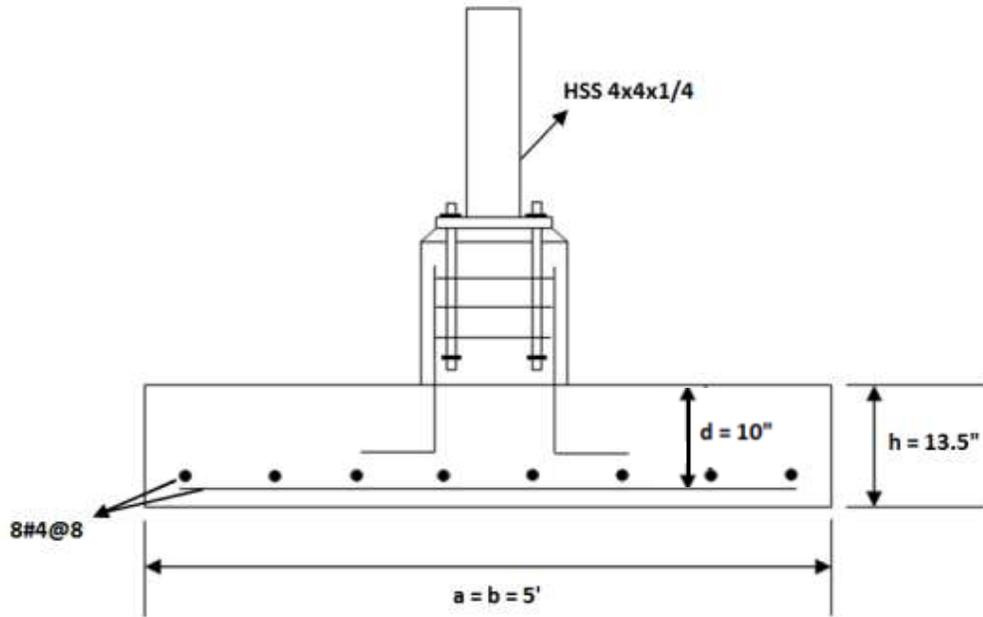
Figura 31. Sección del diseño de zapata para una de las columnas

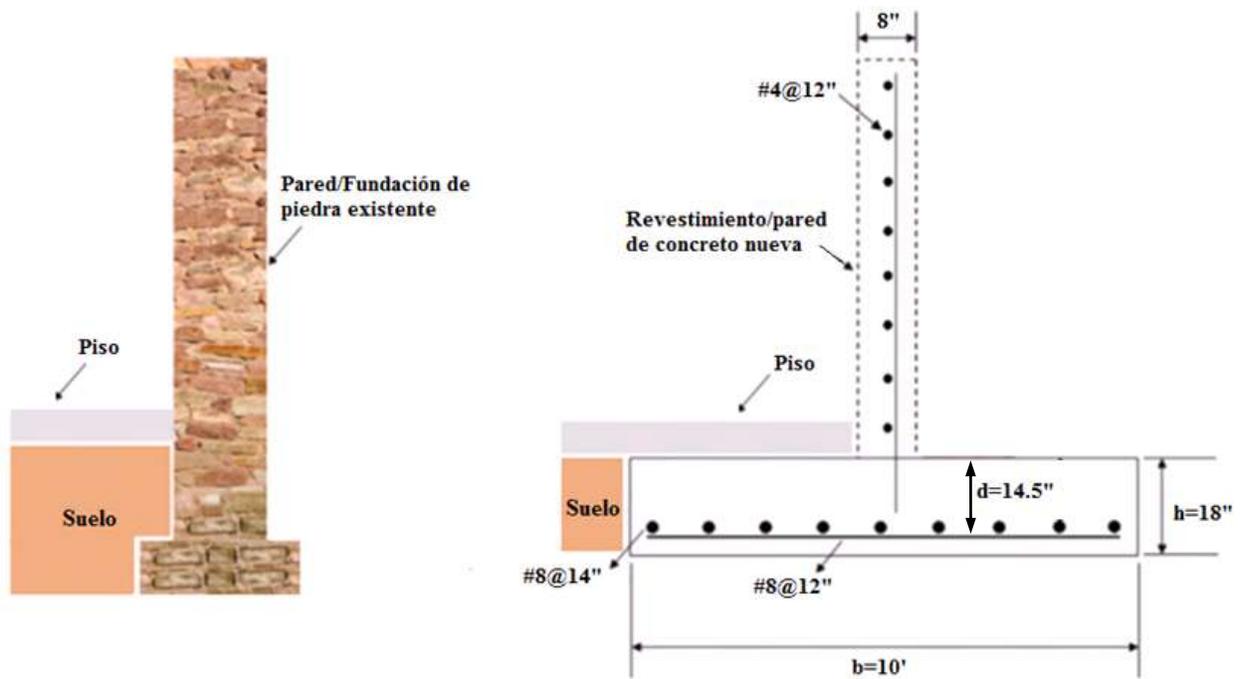
Figura 33. Sección de pared de la fundación existente hecha de mampostería de piedra. (Izquierda) Ejemplo de diseño de Zapata y pared (simple) en concreto reforzado para el revestimiento de las paredes de la fundación en el sótano. (Derecha)

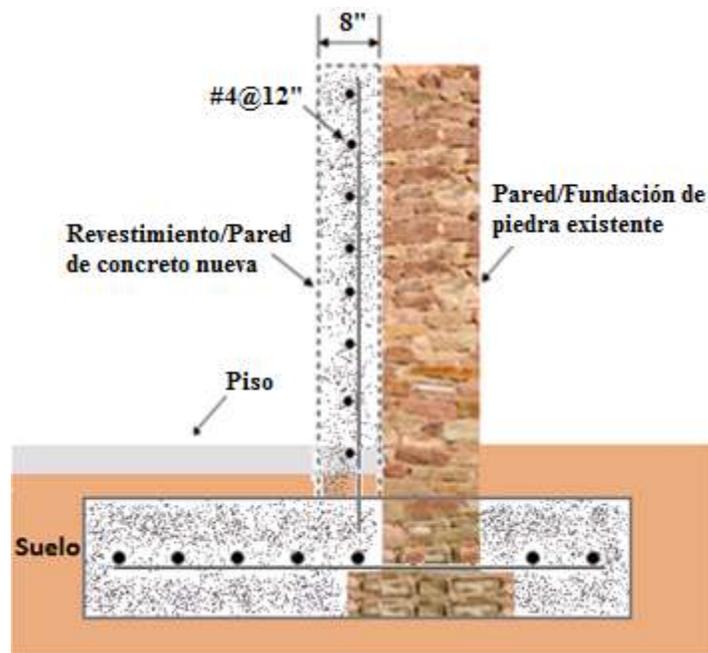
Figura 34. Sección del arreglo final de construcción entre el revestimiento y la pared de la fundación existente.

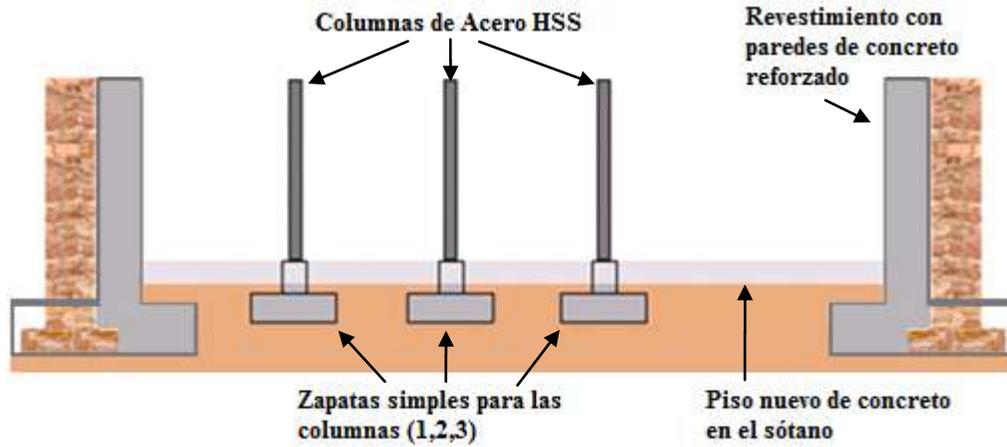
Figura 35. Sección del lado corto del edificio mostrando la adaptación de las zapatas de algunos de los elementos estructurales añadidos.

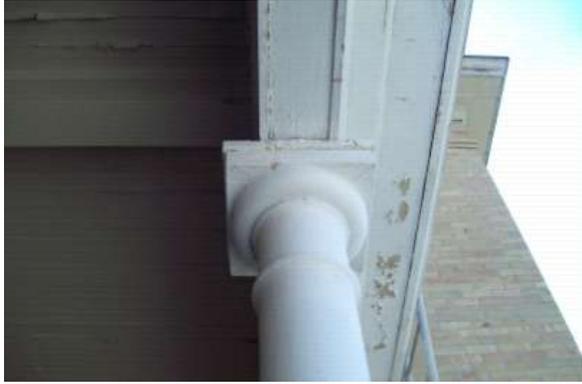
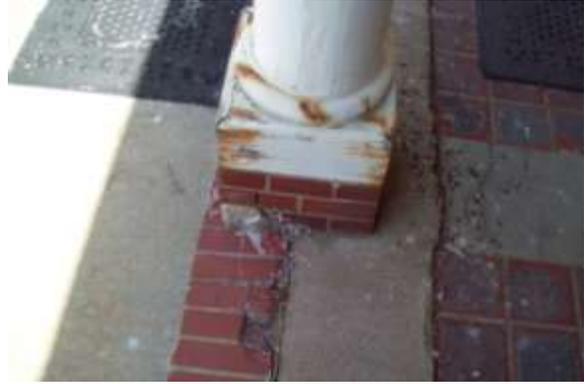
A. 6. Detalle de deterioro de columna de Madera del balcón

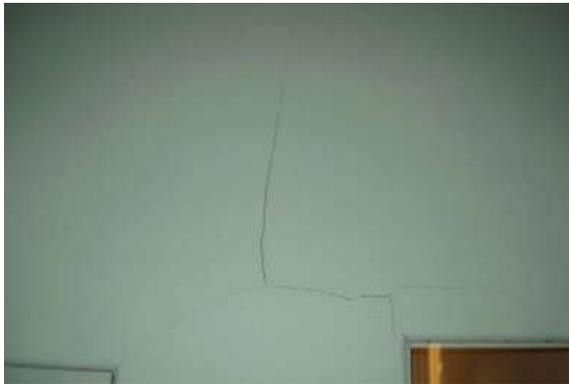
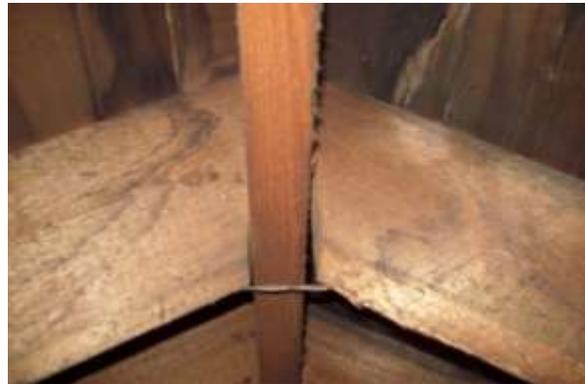
A. 7. Grieta desde esquina de puerta y detalle de falta de anclaje suficiente entre viguetas diagonales del techo

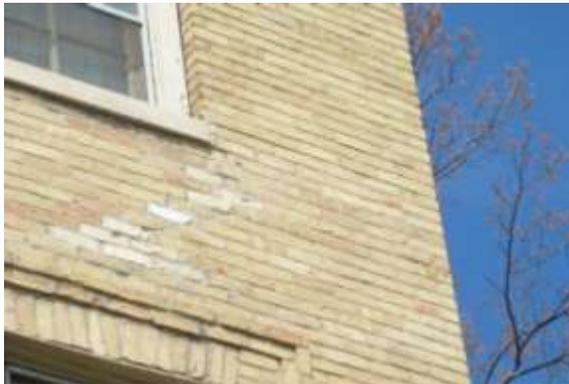
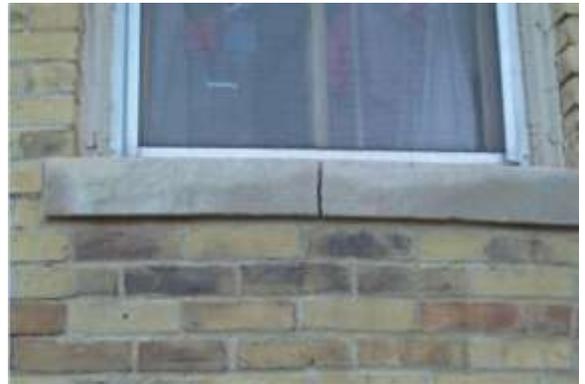
A. 8. Mejoras en los ladrillos exteriores con mortero y grieta en marco de concreto de ventana
