Análisis de costo de las alternativas para mitigar daños a la infraestructura costera de Rincón, Puerto Rico

Tesis sometida en cumplimiento parcial de los requisitos para el grado de

INGENIERÍA CIVIL

UNIVERSIDAD DE PUERTO RICO

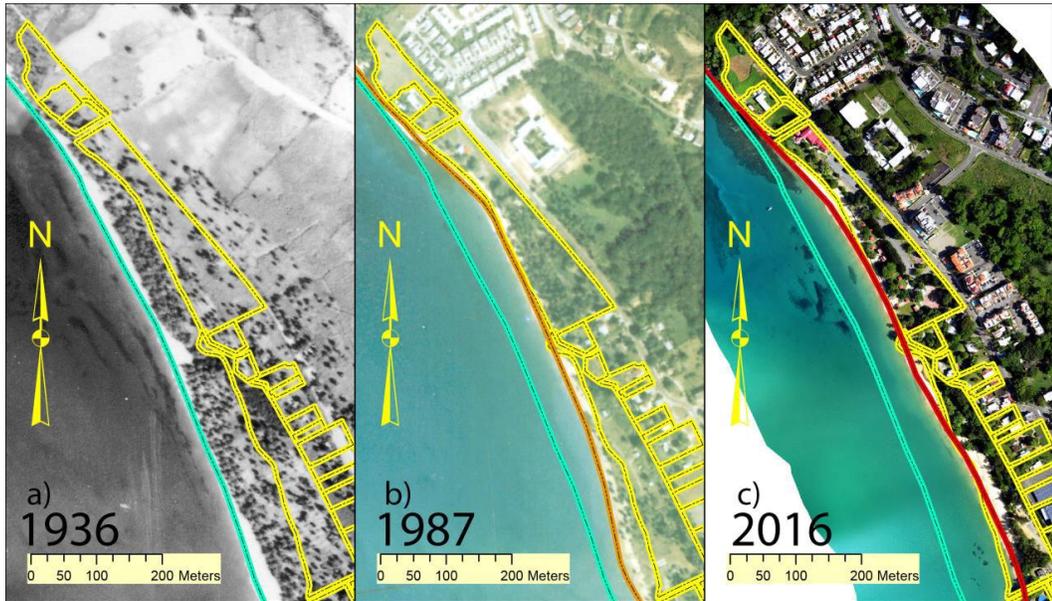
Figura 2.: Fotografías aéreas delimitando la posición de la costa en la región del Balneario Municipal de Rincón para los años: a) 1936 – línea verde, b) 1987 – línea anaranjada & c) 2016 – línea roja

En las Figuras 2 y 3 se presentan las fotografías aéreas históricas que se han tomado a lo largo de la costa de Rincón con énfasis en las regiones del Balneario Municipal y Córcega, respectivamente. Las fotografías aéreas correspondientes a los años 1936 y 1987 y la posición de la costa de estas se obtuvieron del catálogo de data del estudio de Thieler et al., (2007) .

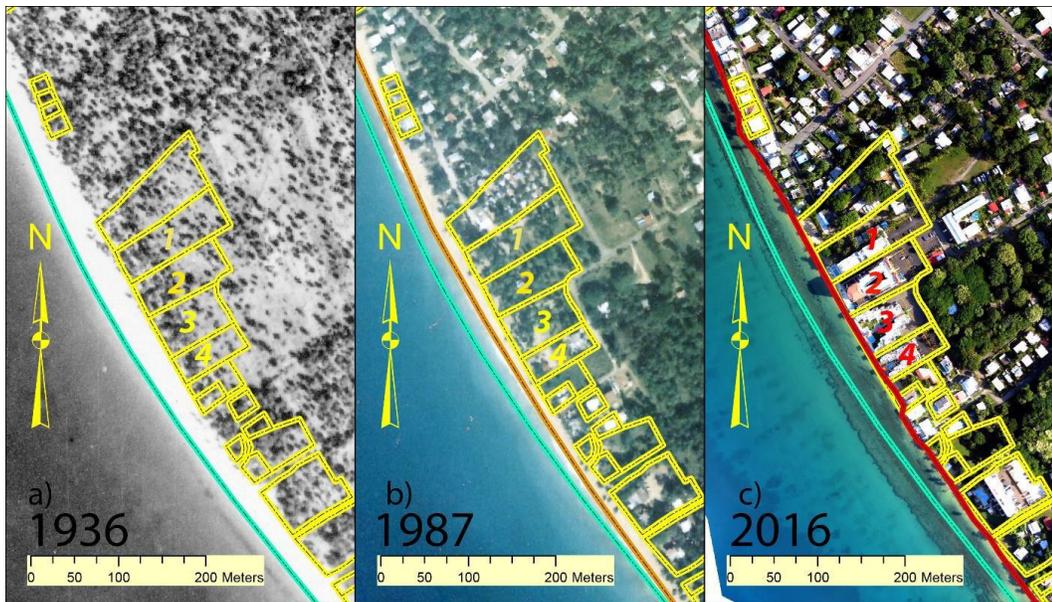
Figura 3: Fotografías aéreas delimitando la posición de la costa en la región de Córcega Rincón, Puerto Rico para los años: a) 1936 – línea verde, b) 1987 – línea anaranjada & c) 2016 – línea roja

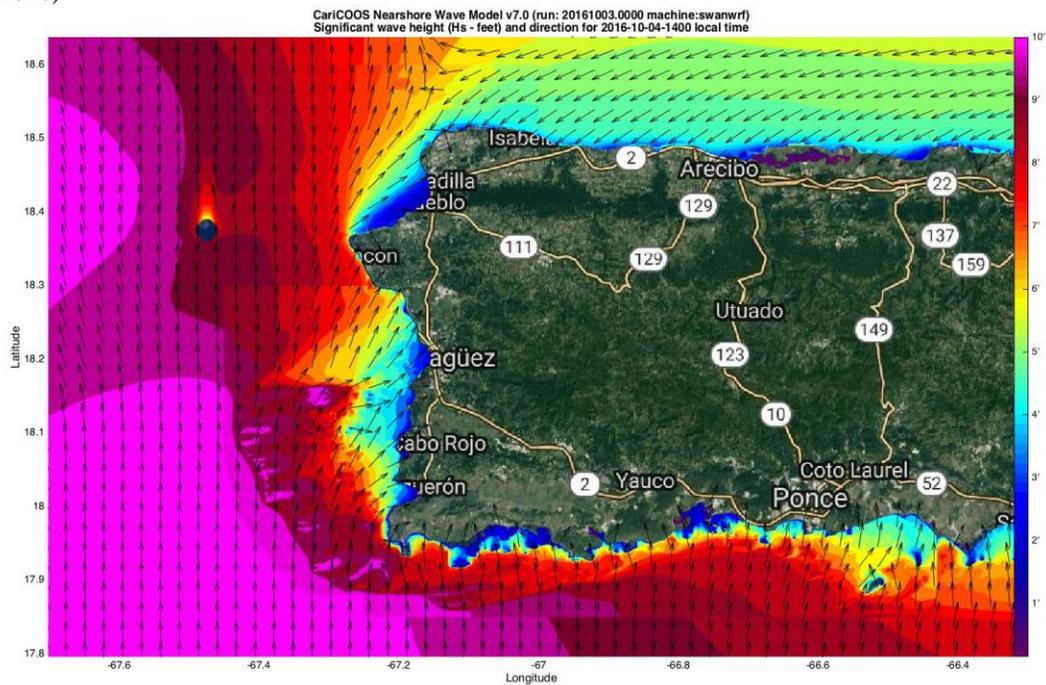
Figura 5: Predicciones de la altura del oleaje del modelo de CARICOOS para el 4 de octubre del 2016. La dirección inusual del oeste-suroeste de la marejada causó severos daños en municipios de la costa oeste de Puerto Rico, con los daños más severos en Rincón. Fuente: (CariCOOS, 2016)

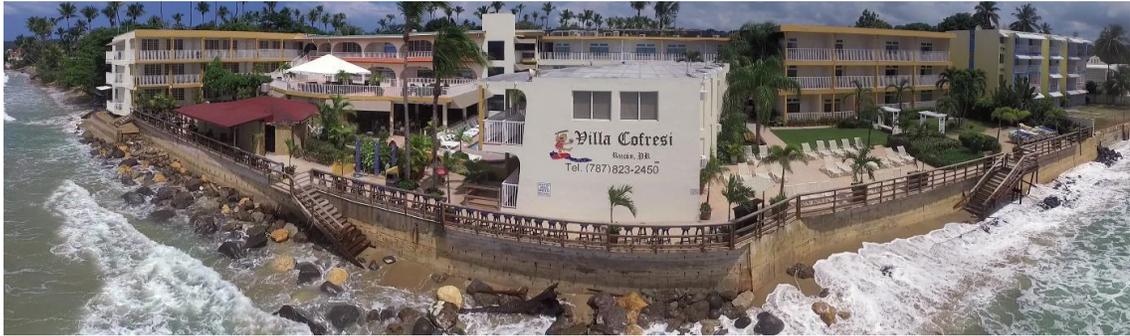
Figura 7: Zona impactada por la marejada en el Hotel Villa Cofresí, Rincón Puerto Rico (tomada el 7 de octubre de 2016).

Las Figuras 9 a la 12 presentan los hallazgos de la inspección ocular en la región de mayor impacto la cual se extiende desde zona del Hotel Villa Cofresí hasta la playa de Córcega. La Figura 9 presenta una fotografía de vista panorámica en la que se denota la erosión excesiva en la playa frente al hotel. La infraestructura de dicho hotel está protegida por un muro de hormigón y rocas de gran tamaño frente al mismo. Dichas rocas típicamente están cubiertas por arena en condiciones estables de la playa en la época de verano. Además, se percibe el cambio en el nivel de la arena frente a dicho muro de aproximadamente 6 pies.

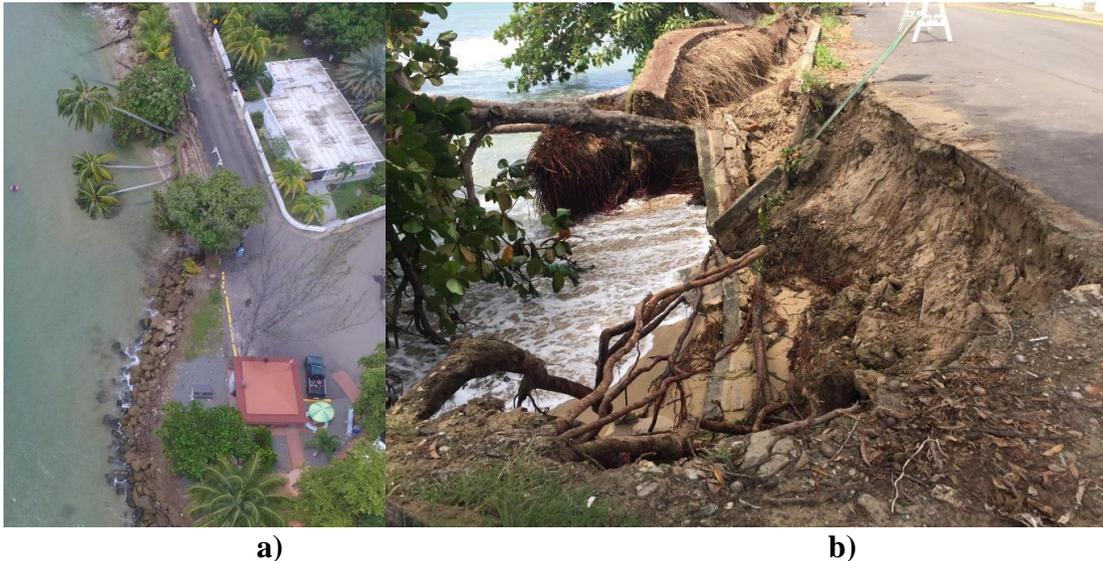
Figura 8: Zona impactada por la marejada en la playa de Stella, Rincón, Puerto Rico: a) vista aérea de la erosión del asfalto, b) vista terrestre de la erosión en Stella (tomadas el 7 de octubre de 2016).

La Figura 10a) presenta una fotografía aérea de la playa de Stella. En la misma se puede observar que como medida de mitigación al problema de erosión se han colocado rocas para proteger la costa. Esta solución de mitigación limita el disfrute de los usuarios de la playa, aunque ha protegido parcialmente a las edificaciones del área. La Figura 10b) presenta la condición severa de erosión en la costa la cual afecta la vía pública, resaltando así su precaria condición actual.

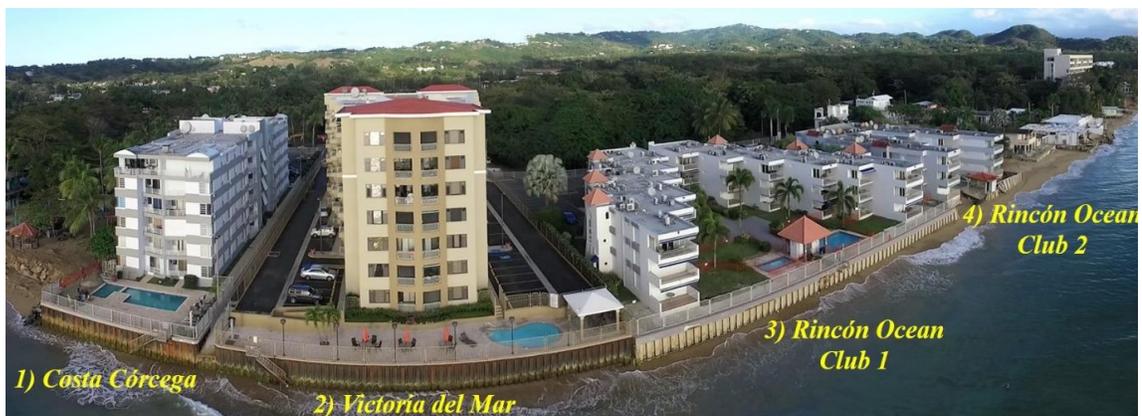
Figura 9: Fotografía panorámica de los complejos de apartamentos residenciales en la playa de Córcega en Rincón, P.R (tomada el 18 de enero de 2017).

La Figura 9 presenta una vista panorámica de los cuatro complejos de apartamento antes mencionados en la región de Córcega. Es pertinente mencionar que dichas edificaciones fueron construidas a finales de la década del 1990 y en su diseño original no se incluyó el tablestacado actual. Este se construyó posteriormente como medida de protección debido a las amenazas de las fuertes marejadas. En este caso se componen de una combinación de tablestacas de metal en los complejos 1 y 2; de vinilo en los complejos 3 y 4.

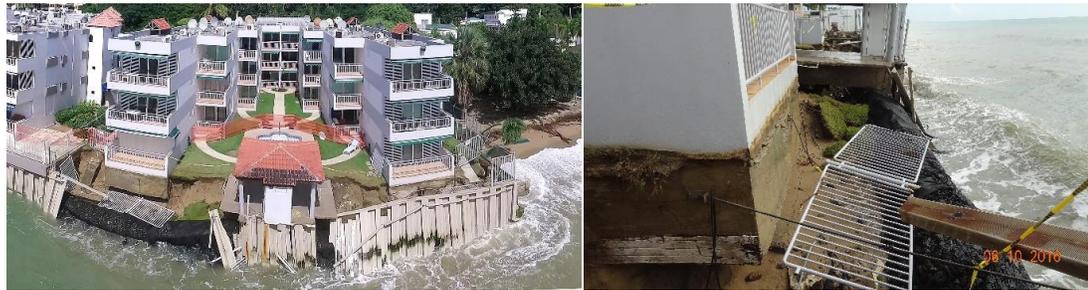
a) **b)**
Figura 10: Daños ocasionados en la tablestaca del complejo de apartamentos Rincón Ocean Club 2 por la marejada del huracán Matthew (tomadas el 7 de octubre de 2016): a) Vista panorámica, b) Vista cercana del área colapsada de la tablestaca resaltando los cimientos expuestos de la edificación.

La Figura 9a) presenta la falla del tablestacado del complejo residencial 4 y la 9b) presenta la condición del cimient expuesto de la edificación. Indiscutiblemente la primera marejada del huracán Matthew pone al descubierto la vulnerabilidad de la infraestructura en la zona. Esto hace necesario que se estudien alternativas económicamente viables para desarrollar un plan estratégico de mitigación y revitalización de las playas en el municipio de Rincón.

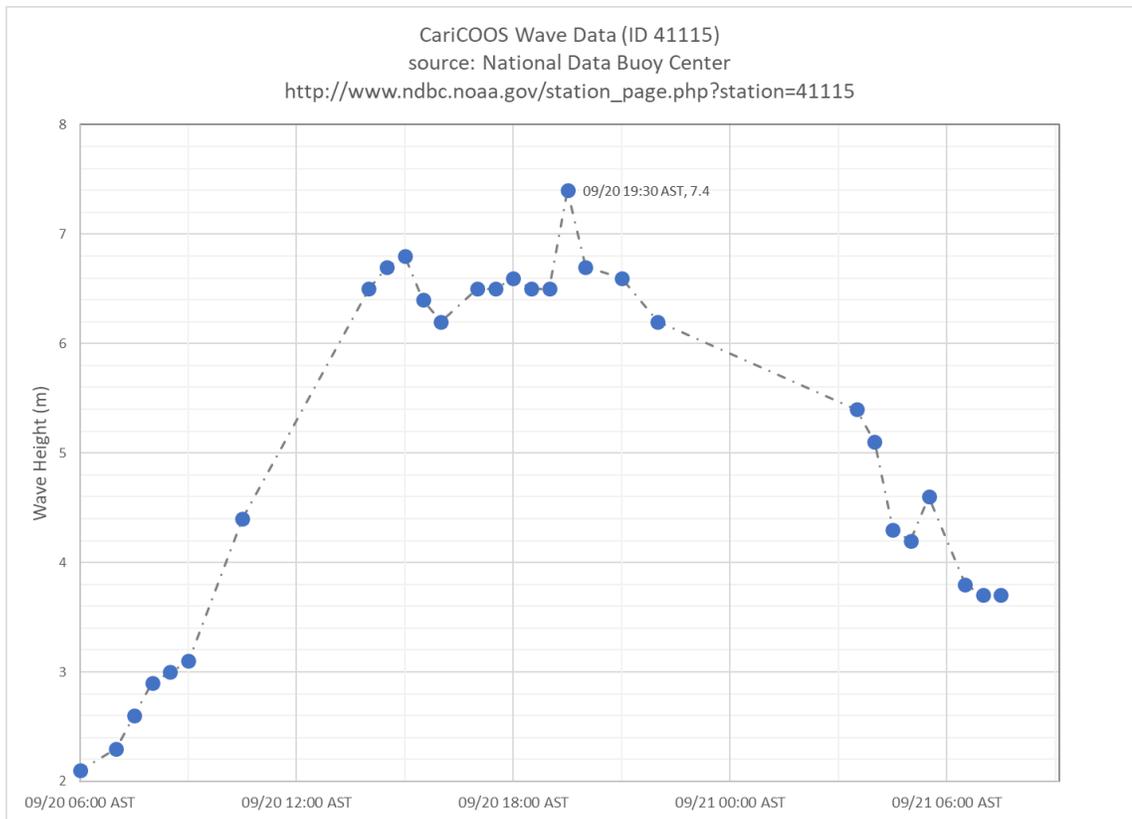
Figura 11: Altura de ola registrada por la boya de Rincón (ID 41115).

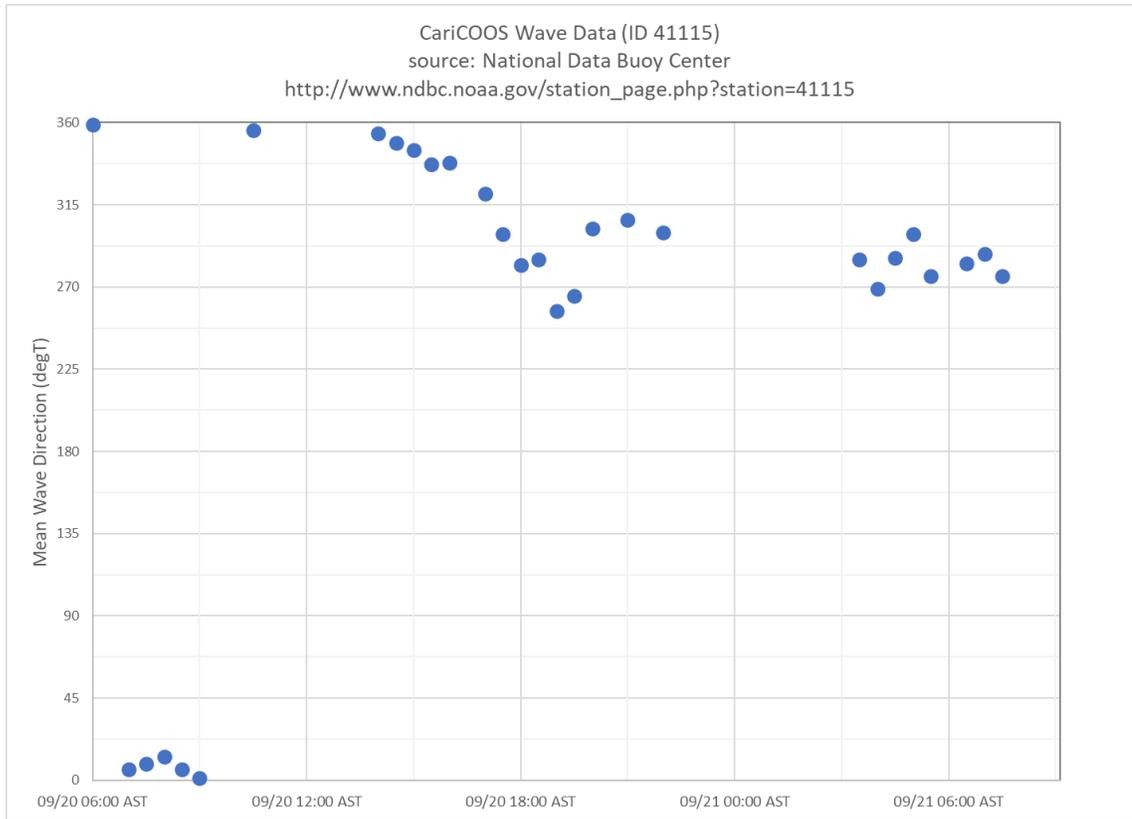
Figura 12: Dirección de ola registrada por la boya de Rincón; dicha boya es manejada por CariCOOS.

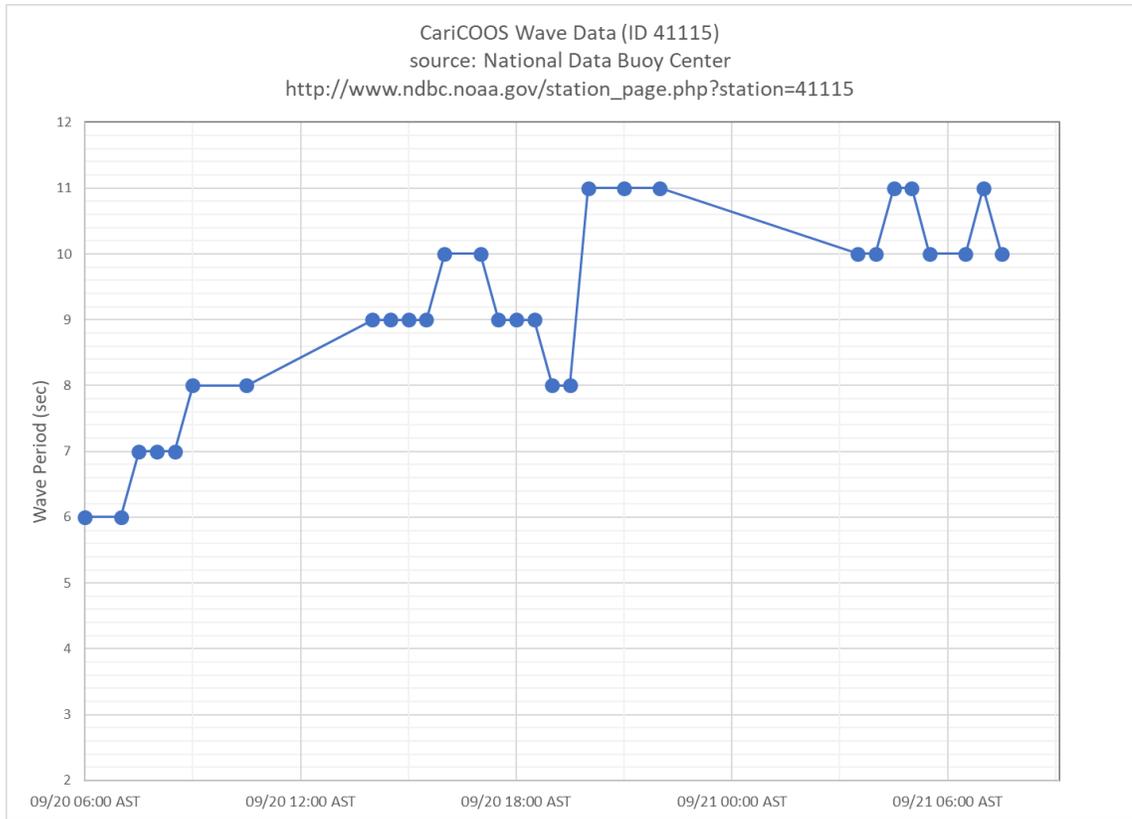
Figura 13: Periodo de ola registrada en la boya los días del Huracán María.

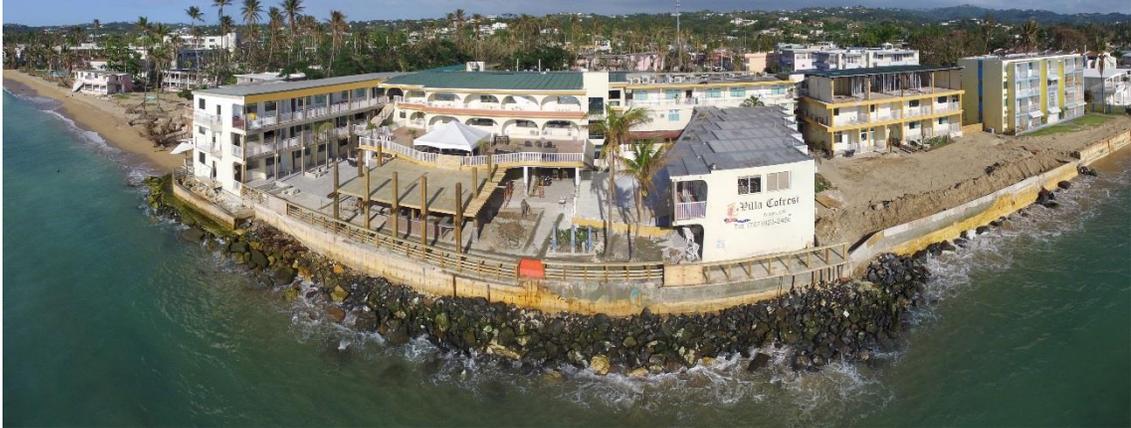
Figura 15: Zona impactada por la marejada en el Hotel Villa Cofresí, Rincón Puerto Rico (tomada el 22 de noviembre de 2017).

La Figura 14 presenta el estado de la playa frente al Hotel Villa Cofresí el 22 de noviembre de 2017. En dicha figura se puede observar el “rip-rap” frente al mura de hormigón reforzado.

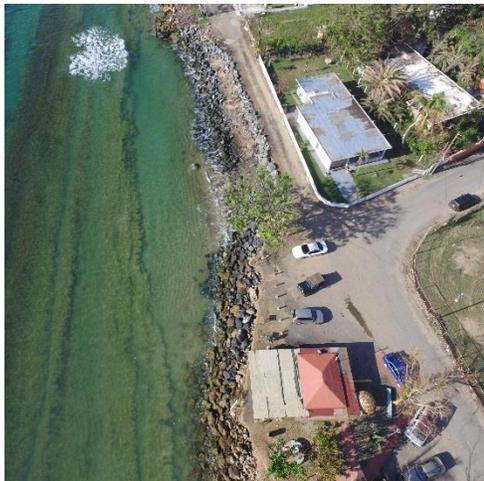
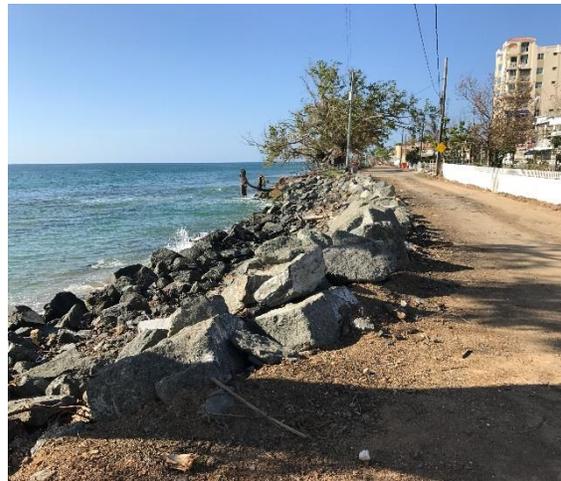
La Figura 15 muestra la zona de Stella donde se aprecian los “rip-rap” que protegen la infraestructura vial. Dicha figura puede ser comparada con la Figura 7 la cual corresponde a octubre del 2016.

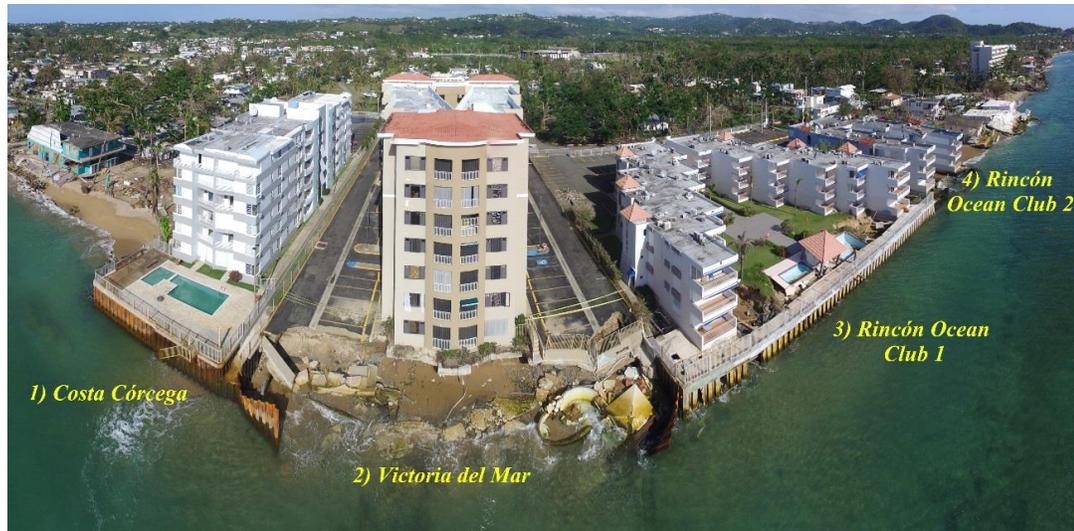
A continuación se muestra la Figura 17 en la cual se presenta una imagen panorámica de los apartamentos de Corcega. En dicha imagen se puede observar el fallo del tablestacado de acero frente al complejo de apartamentos Victoria del Mar.

Figura 17: Fotografía panorámica de los complejos de apartamentos residenciales en la playa de Córcega en Rincón, P.R (tomada el 22 de noviembre de 2017).

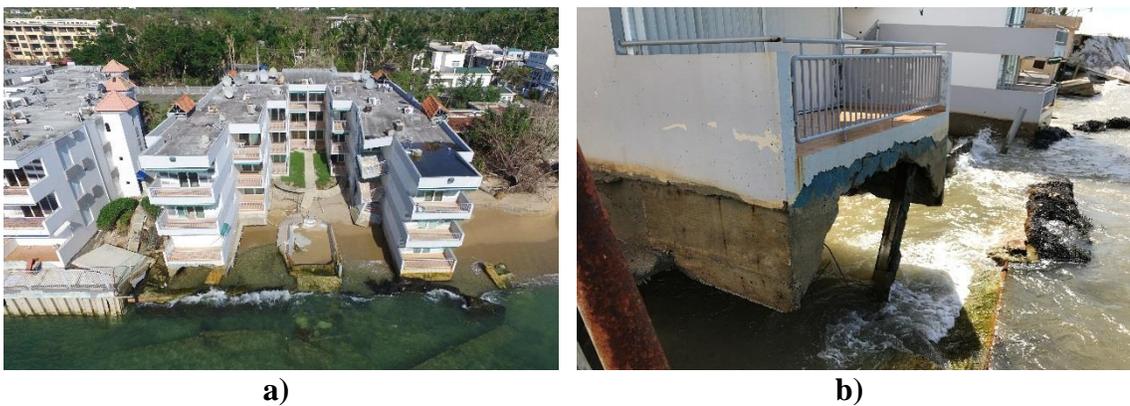
En la Figura 18 se muestra el edificio de apartamentos Rincón Ocean club 2 luego del Huracán María. El tablestacado de este edificio ya había sido comprometido estructuralmente por la marejada del Huracán Matthew (ver Figura 9).

Figura 18: Daños ocasionados en la tablestaca del complejo de apartamentos Rincón Ocean Club 2 por la marejada del huracán María: a) Vista frontal (tomada el 22 de noviembre de 2017), b) Vista cercana del área colapsada de la tablestaca resaltando los cimientos expuestos de la edificación (tomada el 7 de octubre de 2017).

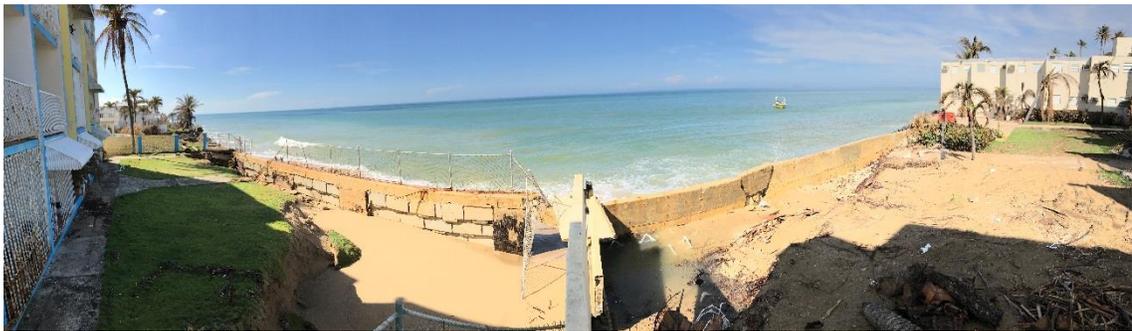
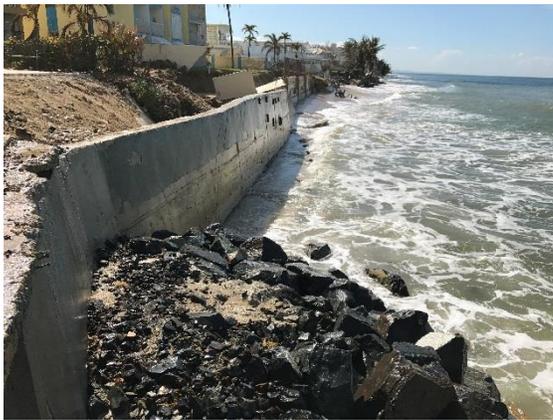
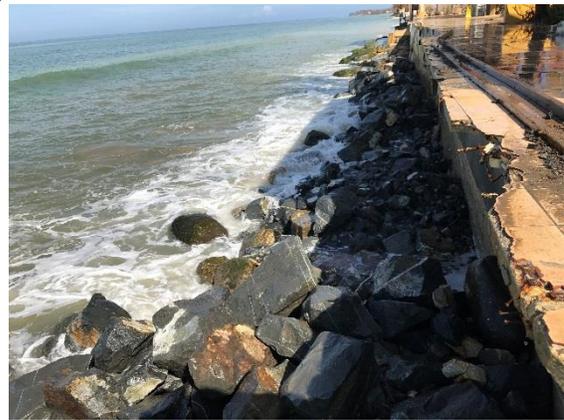
Las imágenes presentadas a continuación corresponden a los muros de hormigón en la playa frente al Hotel Villa Cofresí. La imagen a) de la Figura 18 presenta una vista panorámica desde el muro que divide el hotel del complejo de apartamentos adyacente. Las imágenes b) y c) de la Figura 19 presentan ausencia de arena frente al muro de hormigón y los “rip-rap” que se han colocado.

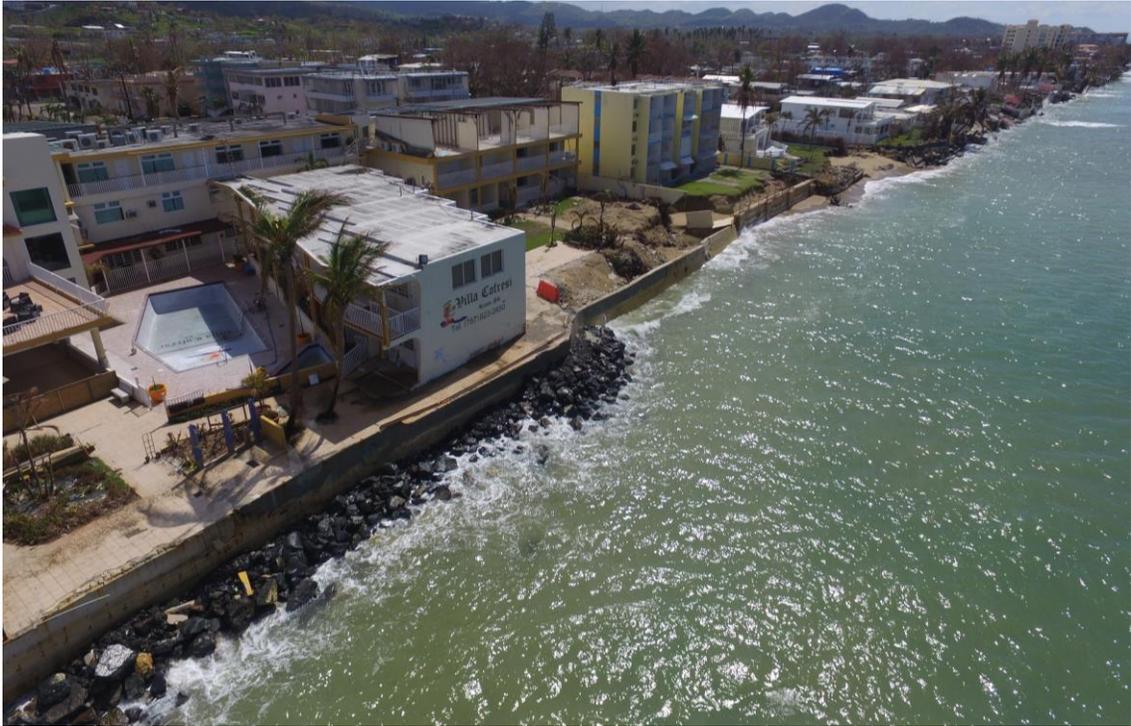
La Figura 20 presenta una vista aérea de la playa de Villa Cofresí en la cual se observa que al momento en que se tomó la fotografía no había playa para el disfrute de los banistas.

Figura 20: Fotografía frente al Hotel Villa Cofresí en dirección hacia las parcelas Stella (tomadas el 8 de octubre de 2017).

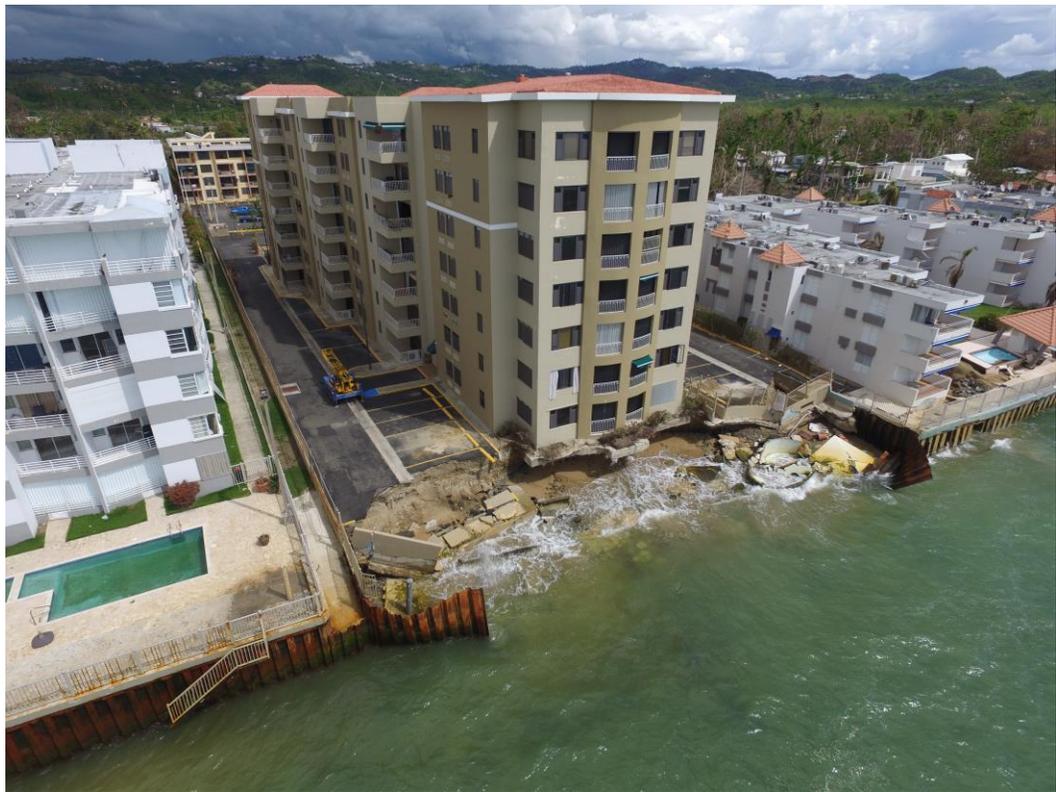
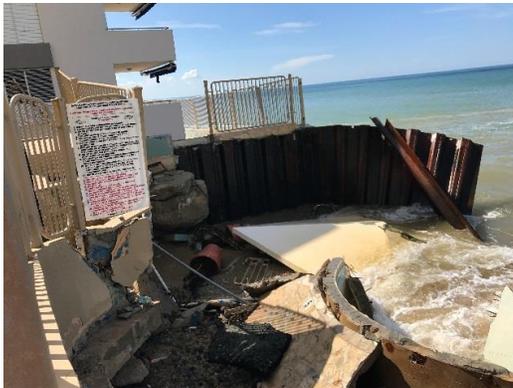
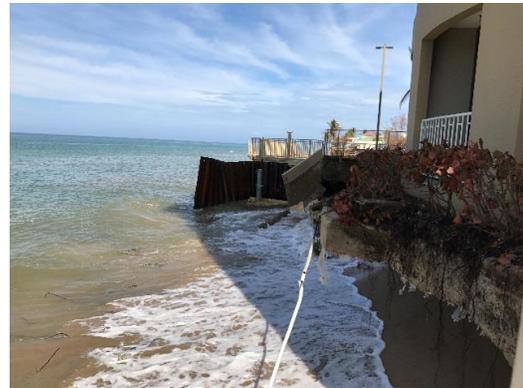
La Figura 21 expone el fallo estructural que sufrió el muro de tablestaca del complejo de apartamentos Victoria del Mar. En la Figura 21a) se muestra una vista frontal del edificio mientras que en las Figuras 21b) y 21c) se muestran vistas terrestres de los escombros del tablestacado de acero.

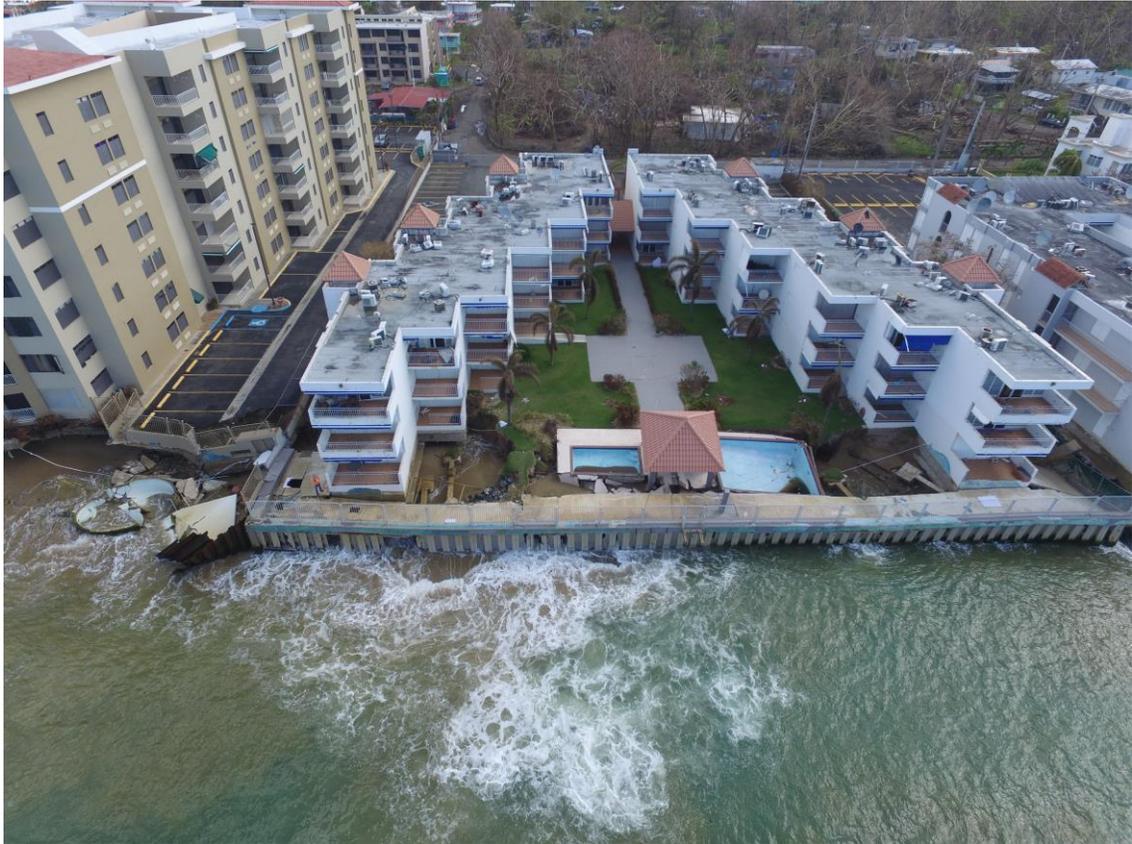
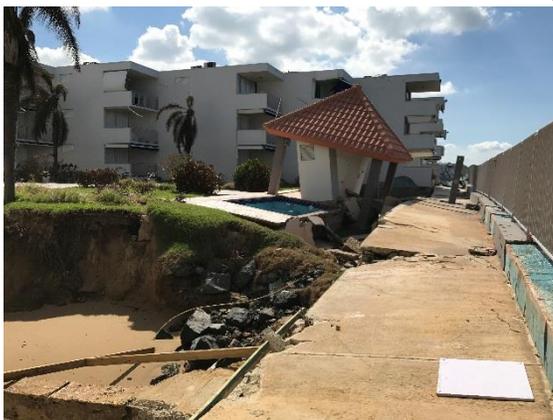
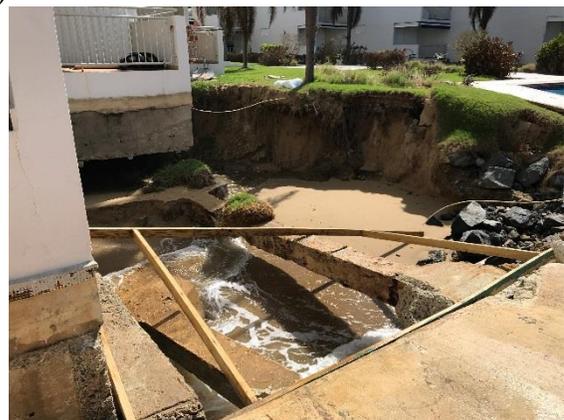
La Figura 22 presenta el estado del complejo de apartamentos Rincón Ocean Club 1 luego del paso del Huracán María.

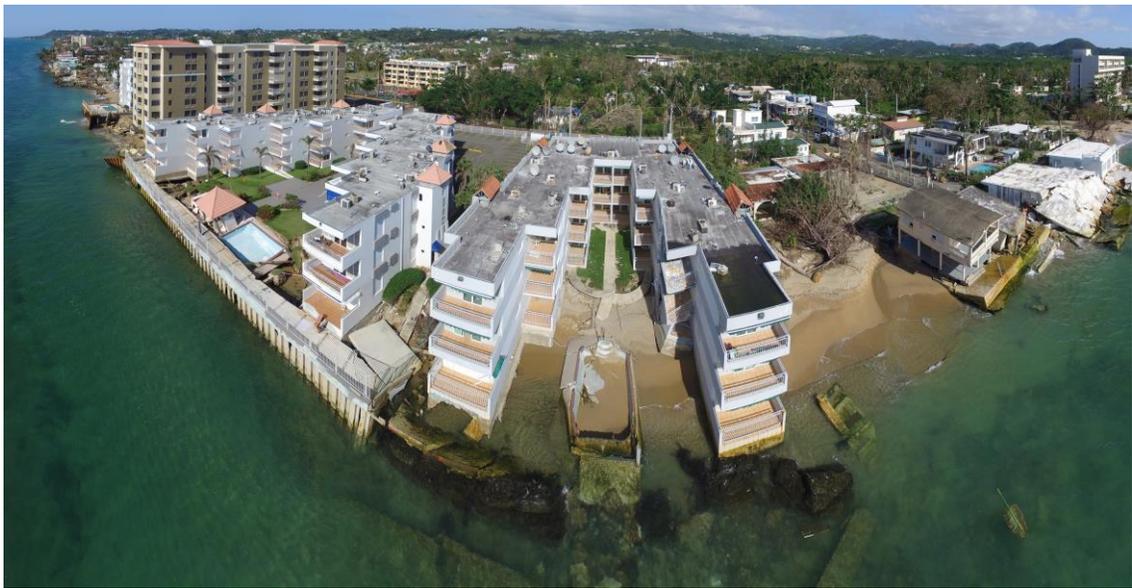
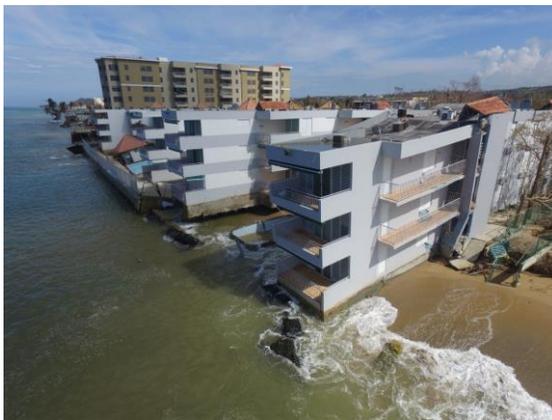
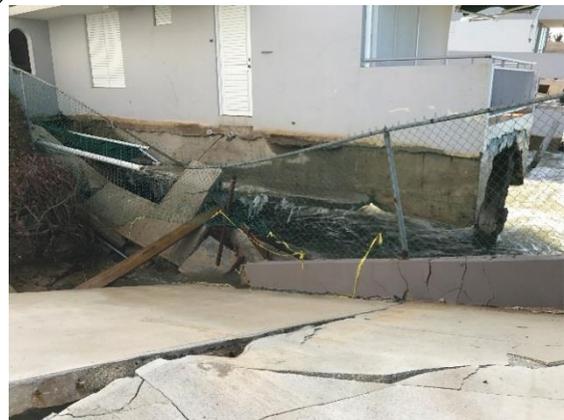
En la Figura 23 se presenta el estado del complejo de apartamentos luego del paso del Huracán María, en la Figura 23 a) se muestra vista aérea frontal, la Figura 23 b) es una vista aérea lateral mientras que la Figura 23 c) es una vista terrestre que muestra la falla de los cimientos.

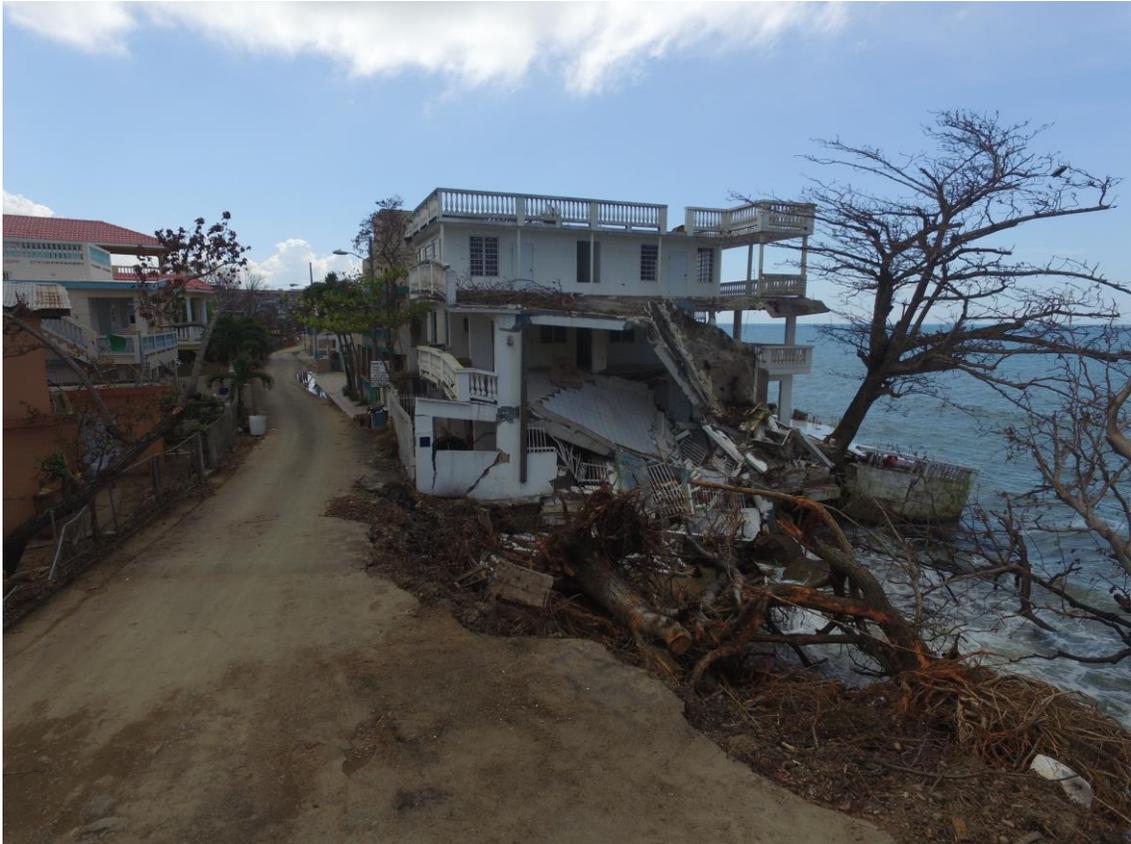
La Figura 24 presenta el fallo estructural de una residencia en el área de Stella, en dicha imagen se puede observar como las columnas y losa fallaron tras el embate de las olas del Huracán María en Rincón.

Figura 24: Impacto del Huracán María al complejo de apartamentos Rincón Ocean Club 2 (tomadas el 8 de octubre de 2017).

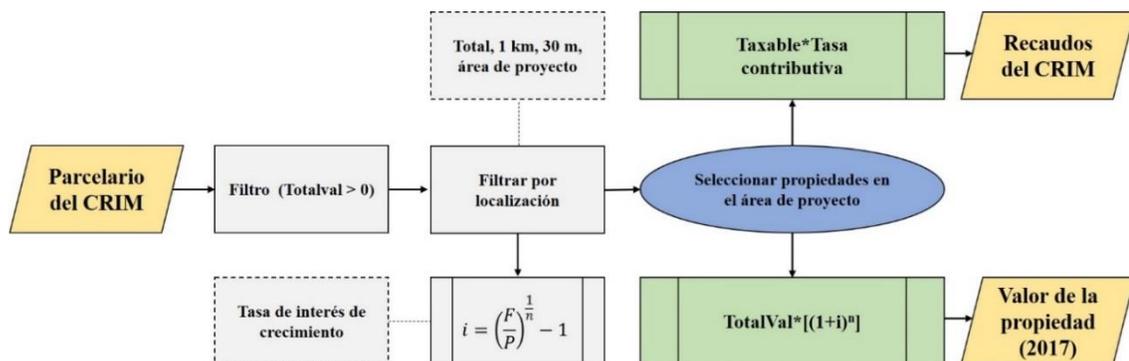
Figura 26: Metodología para manejar los datos del CRIM.

En esta sección se presenta la metodología desarrollada para utilizar los datos del parcelario del CRIM a precios del 1958 y ajustarlos a precios del 2017. En la Figura 26 se presenta un flujograma con los pasos utilizados para ajustar los datos del CRIM sobre el valor de la propiedad a precios del 2017 y estimar los recaudos por concepto de contribución. El primer paso es filtrar las propiedades con valor total mayor a cero, la razón de esto es eliminar todas las propiedades que el CRIM no considera para fines contributivos. Luego, se filtraron de acuerdo con su localización, entiéndase las propiedades en todo el municipio, las que se encuentran a un kilómetro de la costa, las que se encuentran a treinta metros de la costa y las propiedades ubicadas en el área de estudio, estas últimas correspondientes desde el Balneario hasta la Casa Hines (para referencia ver Figura 28). Por último, se utilizan los datos de las variables TOTALVAL y TAXABLE de las propiedades consideradas en el área del proyecto para estimar el valor de la propiedad a precios del 2017 y los recaudos por concepto de contribución sobre la propiedad.

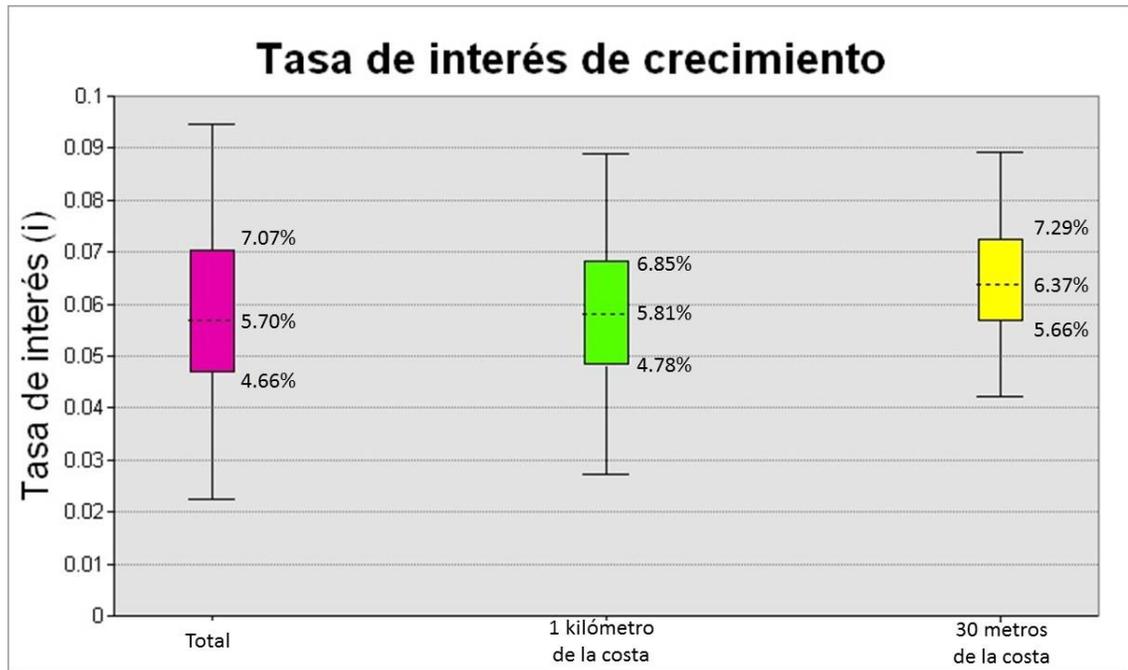
Figura 30: Tasa de interés de crecimiento para las transacciones de compra/venta registradas por el CRIM. Las parcelas a 30 metros de la costa son en total 299, a un kilómetro de la costa 1,918 y por último, el total con 3,116 parcelas con información sobre el valor tributable.

La ecuación (2) se resolvió para todas las propiedades con ventas registradas por el CRIM. Los resultados fueron clasificados según su localización y graficados en formato tipo “box plot” como se muestra en la Figura 30. En rosa y para un total de 3,116 propiedades aparece la gráfica de los resultados para todo el municipio de Rincón, en verde para un total de 1,918 se presentan las propiedades a un kilómetro de la costa y en amarillo para un total de 299 propiedades las propiedades que se encuentran a treinta metros de la costa. En esta misma figura se puede observar que se presentan los percentiles 75, 50 y 25 de arriba hacia abajo. En el caso de las parcelas de todo Rincón los valores de los percentiles mencionados en ese mismo orden son 7.07%, 5.70% y 4.66%. Para las parcelas a un kilómetro de la costa los valores son 6.68%, 5.81% y 4.78%. Por último, los valores de los percentiles para las propiedades a 30 metros de la costa son 7.29%, 6.37% y 5.66%.

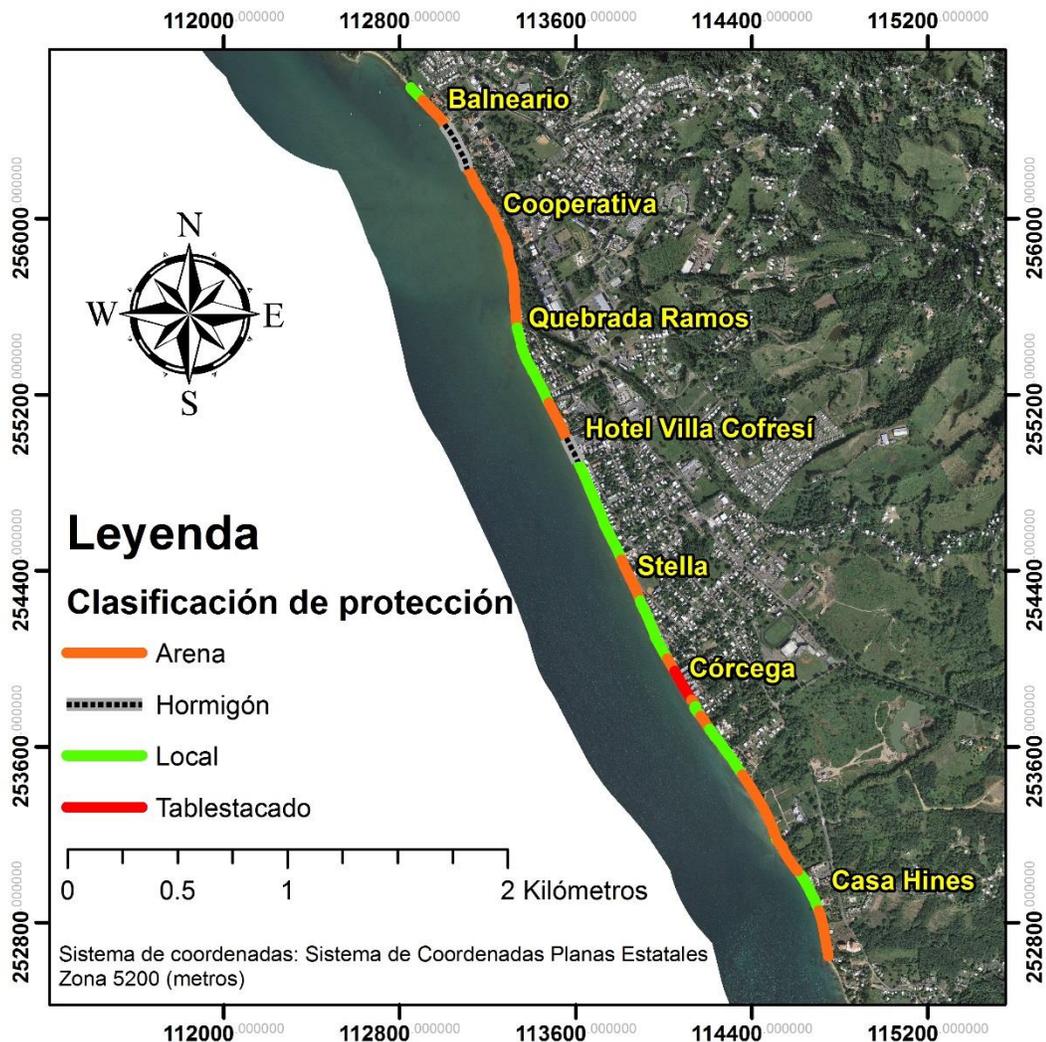
protección costera identificada durante visitas de campo. En color anaranjado muestra las zonas protegidas naturalmente por la arena, en color gris las protegidas por estructuras de hormigón reforzado y en color verde las barreras construidas por los residentes con diseños que no necesariamente fueron revisados por ingenieros ni cumplen con códigos de construcción, y en color rojo el conjunto de tablestacado de acero y otro de vinilo. Estudios revelan que las construcciones cerca de la costa pueden agravar el problema de erosión existente (Gómez, 2004).

Figura 31: Clasificación de barreras existentes entre el Balneario y la Casa Hines.

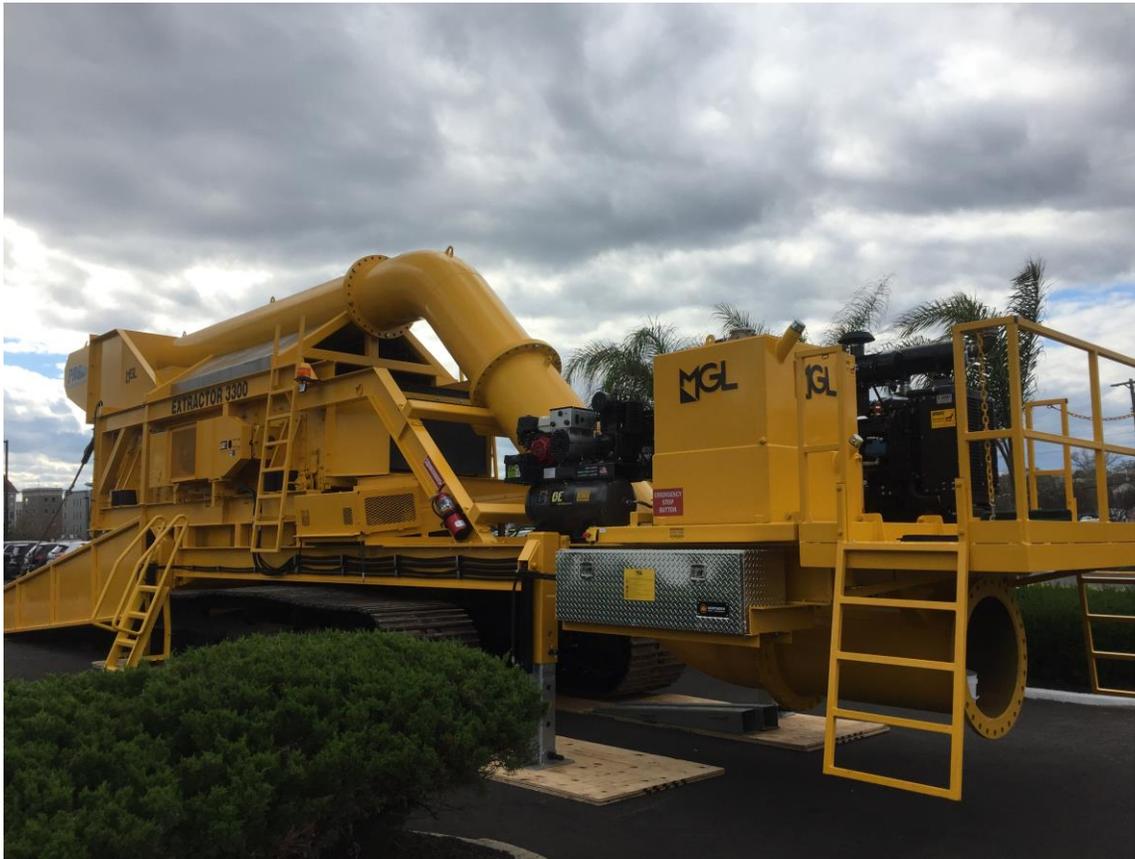
Figura 32: Maquinaria utilizada para limpiar la arena antes de colocarla en la playa.

fondos locales o privados ya que el USACE paga el 65% del proyecto. La Figura 32 muestra un ejemplo de la maquinaria utilizada en los Estados Unidos para limpiar y bombear la arena a través de la costa.

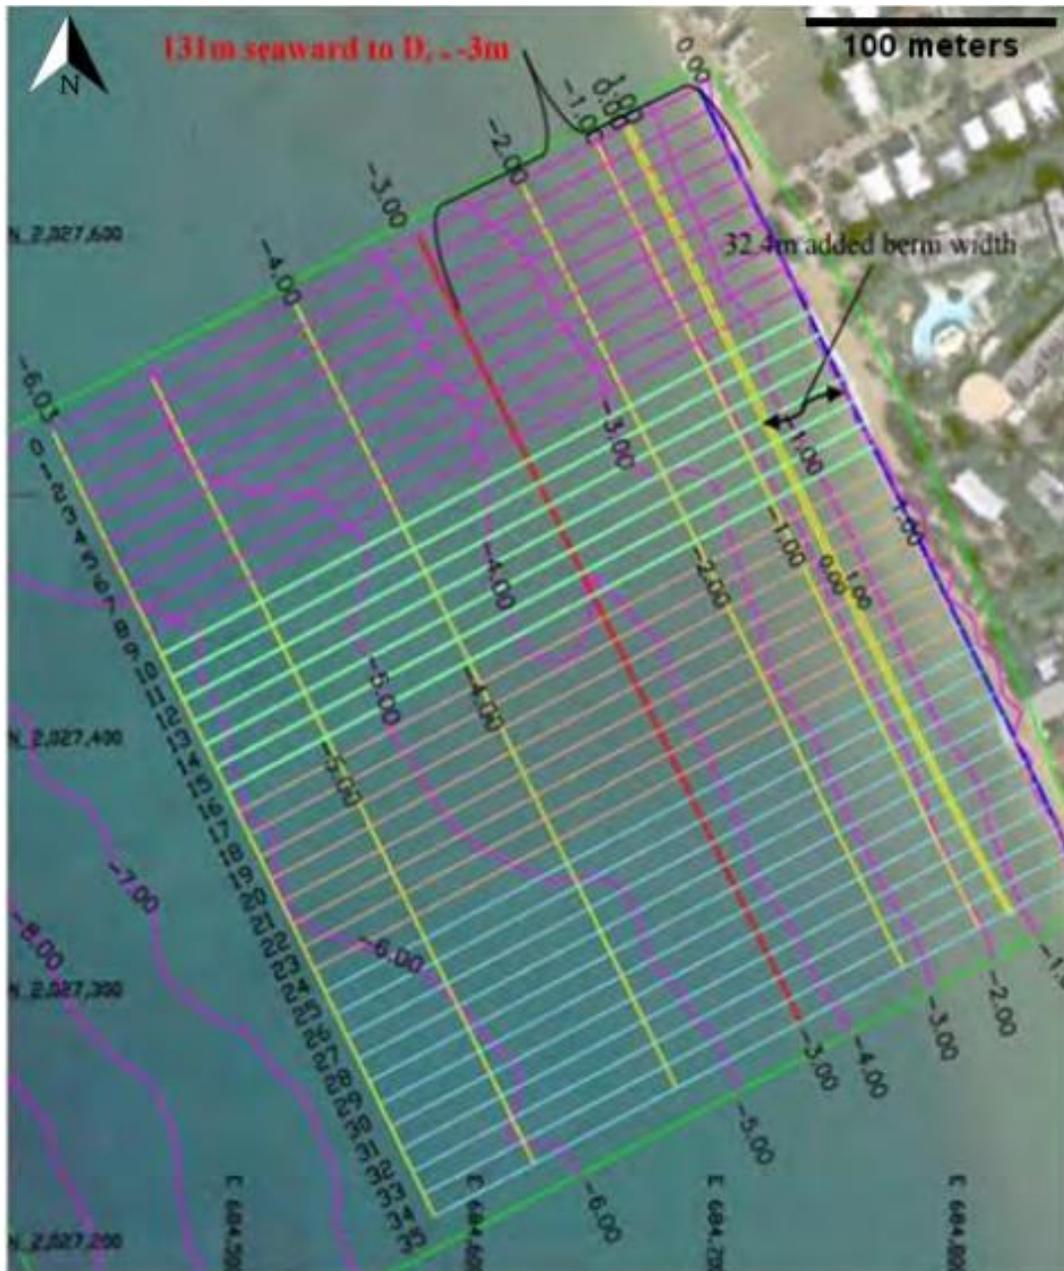
Figura 33: Vista en planta del área de estudio de Salas (2014), en color violeta la batimetría y amarillo y rojo el perfil propuesto.

que el volumen de arena necesario para rellenar la porción de costa mencionada necesitaría una magnitud de 1,000,000 m³. Luego, realizó simulaciones numéricas sobre la hidrodinámica de llevarse a cabo dos tipos de excavación del Bajo Blanco.
