Análisis de costo de las alternativas para mitigar daños a la infraestructura costera de Rincón, Puerto Rico

Tesis sometida en cumplimiento parcial de los requisitos para el grado de

INGENIERÍA CIVIL

UNIVERSIDAD DE PUERTO RICO

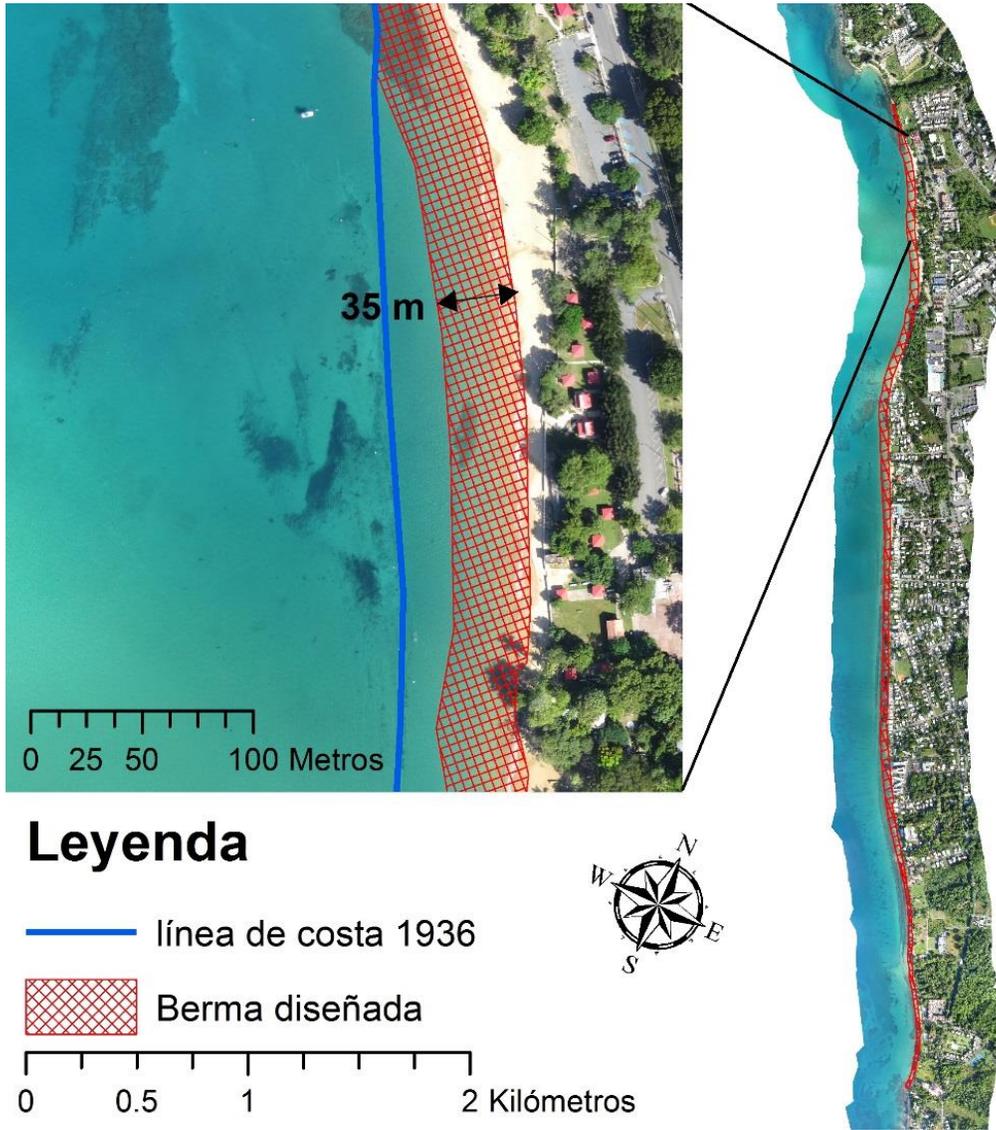
Figura 34: Vista en planta del diseño de berma propuesto en el Balneario, está basado en dos condiciones, 35 metros a partir de la posición de la costa del 2016 o la posición de la costa en el 1936.

Para diseñar el perfil de playa se tomó en consideración los resultados de la altura de la berma, profundidad de cierre (“depth of closure”) y ancho de la berma sugeridos por Salas (2014) y la posición de la costa del año 1936 por Thieler et al. (2006). La altura de berma de un metro sobre el nivel promedio de marea alta (MHW por sus siglas en inglés), la profundidad de cierre (3 metros) y ancho de la berma de berma condicionado a la posición de la costa del 1936 delimitada por Thieler et al. (2006). Es decir, si la costa del 1936 se encuentra a menos de 35 metros de la costa del 2016, se utiliza la distancia entre ambas como el ancho de berma. La costa del 2016 fue delimitada utilizando el criterio de la línea seco/mojado (“wet/dry lines” en inglés) en el orto mosaico preparado por GME (2016). En las Figuras 35 y 36 se presenta gráficamente la forma en que fue dimensionado el ancho de berma a través del área de relleno. En estas figuras se presentan vistas en planta de dos de los lugares donde la berma propuesta tiene los 35 metros y otro donde la berma tiene 29 metros. La Figura 34 corresponde al área del Balneario mientras que la Figura 35 a la porción de playa entre el Hotel *Rincón of the Seas* y el Hotel Villa Cofresí. La elevación de la porción sumergida del perfil de playa se diseñó con el método EBP (“Equilibrium Beach Profile”). Dicho método puede ser representado con la ecuación (5), presentada en la sección de resultados de estudios previos. En el Apéndice B se ofrece una descripción más detallada para crear el perfil de playa propuesta y que sería utilizado para los cálculos de volumen en las próximas secciones.

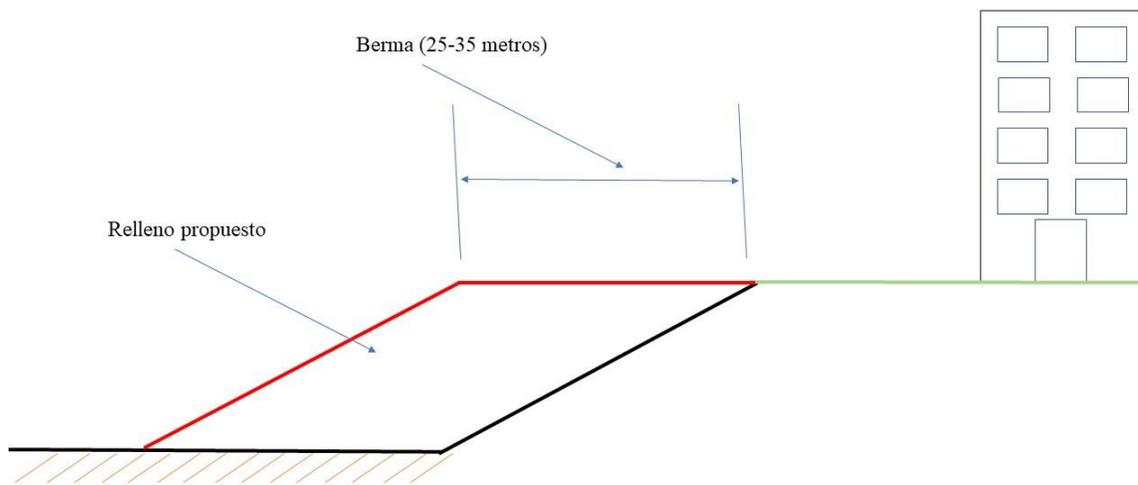
Figura 36: Perfil esquemático de rellenar las playas.

La Figura 33 muestra el perfil típico para el relleno propuesto, para el caso de la berma propuesta varia entre 25 y 35 metros dependiendo de la línea de costa del 1936 (ver Apéndice B).

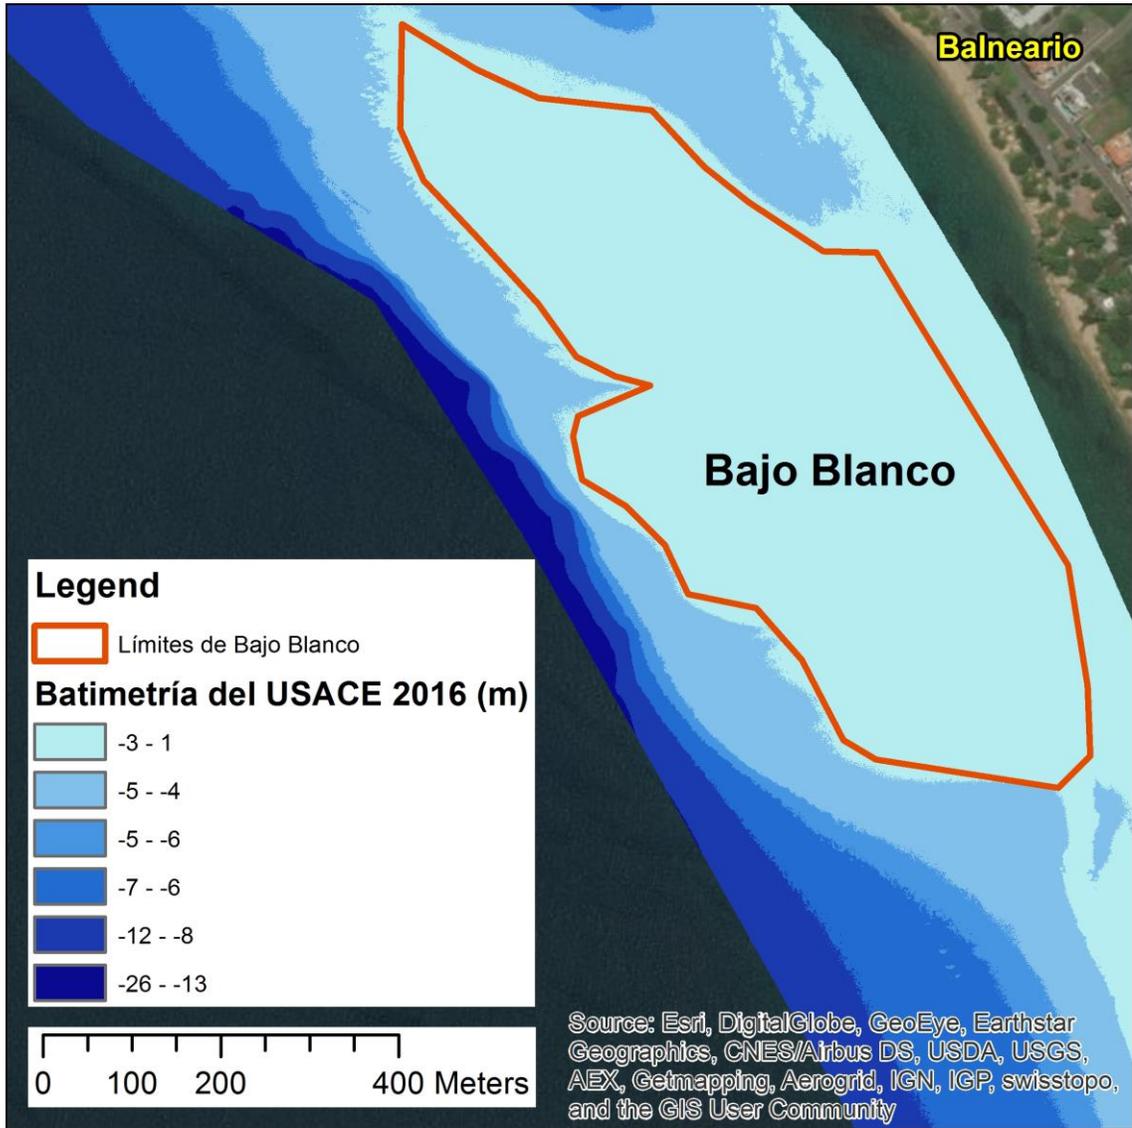
Figura 37: Vista en planta de la batimetría del Bajo de Blanco con los datos LiDAR del USACE 2016.

La implantación de un proyecto de realimentación de la costa requiere identificar una fuente de extracción de arena. Esta fuente puede ser terrestre, de dragados de canales o muelles o de mar adentro (USACE, 1995). El Bajo de Blanco es una posible fuente para extraer la arena necesaria para rellenar las costas de Rincón. Las consideraciones para evaluar la viabilidad de su uso son: a) su localización, b) la profundidad del suelo marino (derivado de la batimetría), c) su granulometría d) y una evaluación del impacto o posibles efectos en los procesos costeros de la zona. El banco de arena ocupa un área de aproximadamente 380,000 m². En la Figura 37 se presenta una vista en planta del área del Bajo Blanco en la que se observa el contraste de color verde y crema, el color crema es indicador de aguas poco profunda y en este caso se permite tener una idea de su localización del banco de arena. Por otra parte, en la Figura 38 se ilustra una vista en planta de toda la costa oeste de Rincón en donde se presenta en distintos tonos de azul la batimetría del USACE (2016). En el Bajo de Blanco si se excava 4 metros según aparece en la Figura 37 como el polígono delimitado en color naranja tendría entre 1,000,000 y 1,100,000 metros cúbicos de arena disponible para alimentar las costas de Rincón.

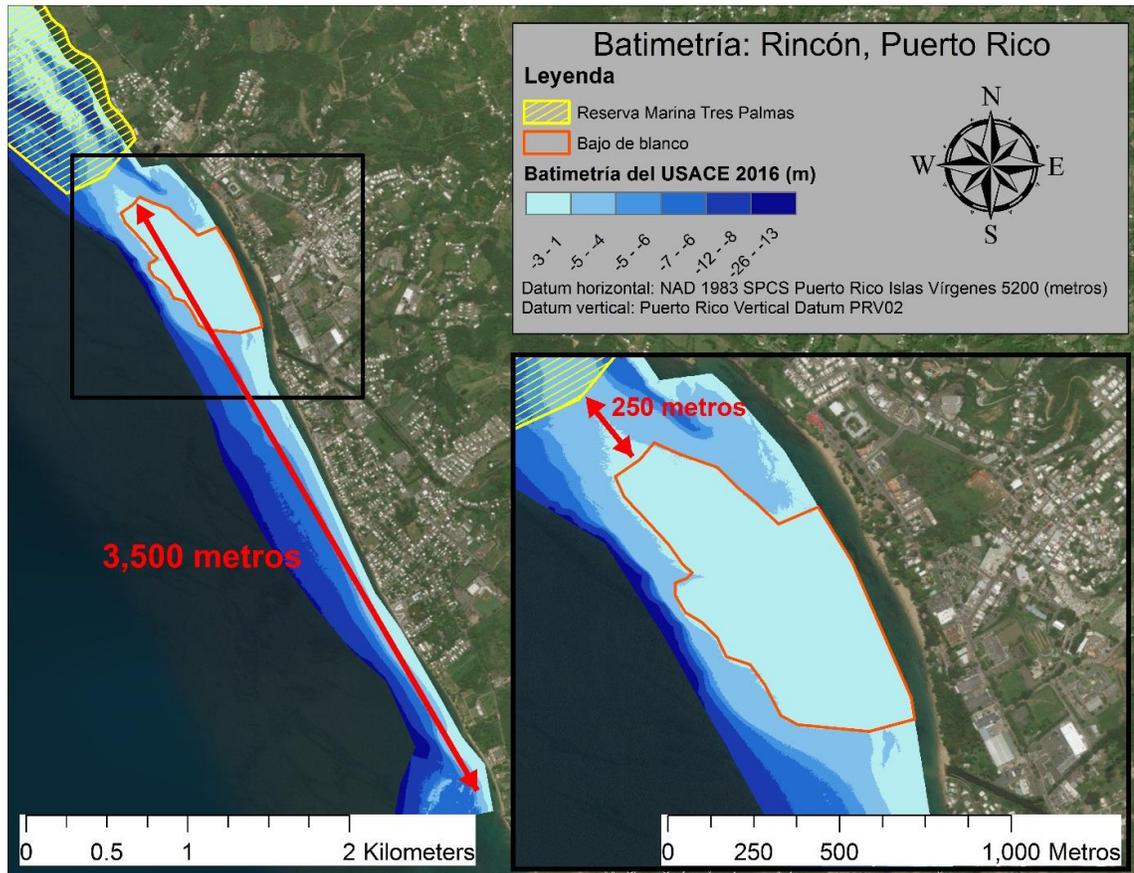
Figura 38: Plano de localización del Bajo de Blanco como posible fuente de extracción para proyecto de realimentación de playas.

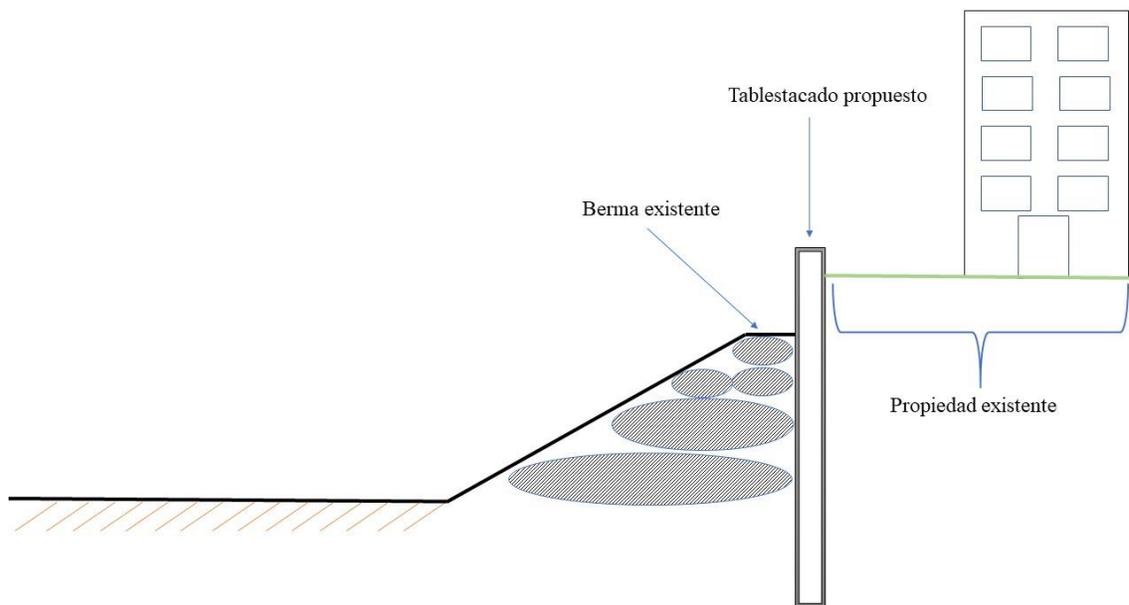
Figura 39: Perfil esquemático del escenario donde una estructura sólida protege las estructuras adyacentes del impacto de las olas.

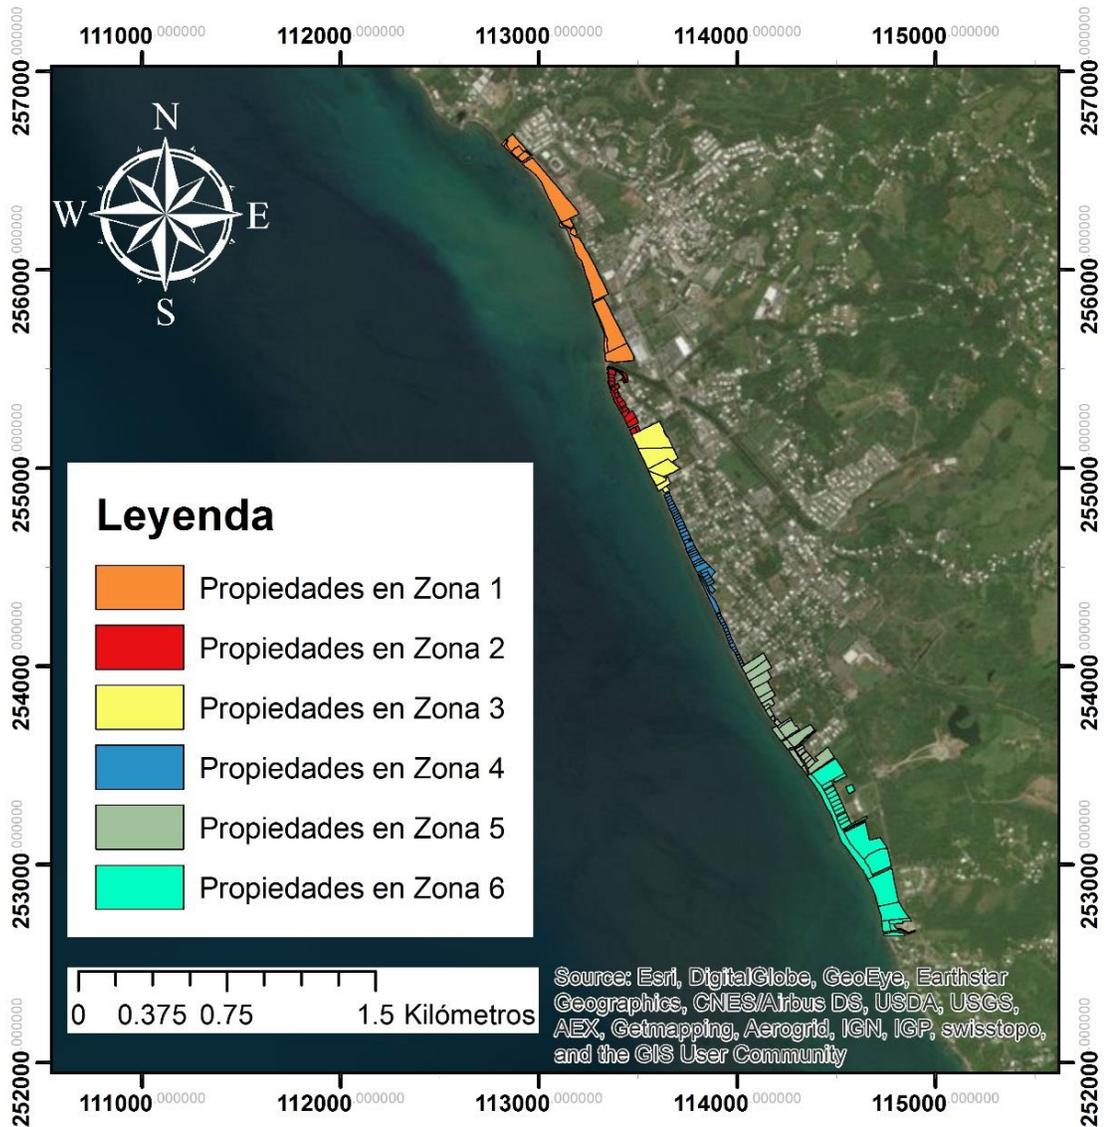
Figura 40: Clasificación de propiedades según la zona; la zona 1 es desde el, Balneario hasta la Quebrada Ramos, la zona 2 desde la Quebrada Ramos hasta el Hotel “Rincón of the Seas”, la zona tres hasta Stella, la zona 4 hasta Córcega, la 5 hasta el edificio de apartamentos Pelican y la 6 hasta la Casa Hines. .

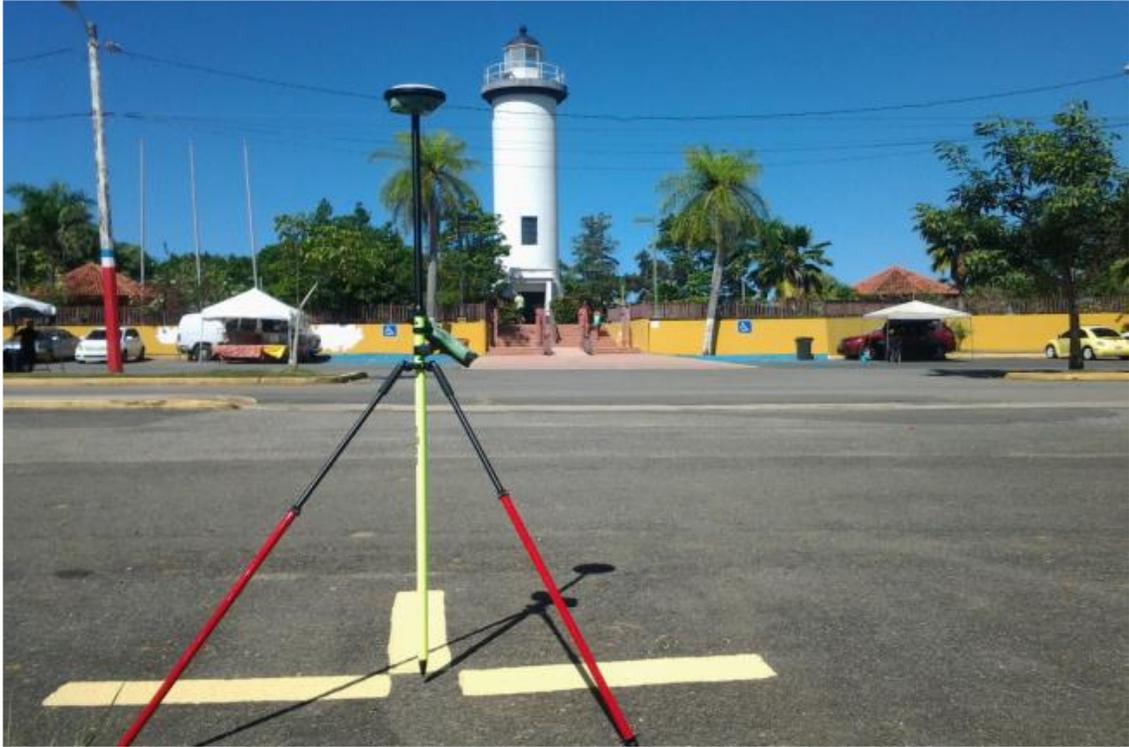
Figura 41: Control fotogramétrico frente al Faro de Rincón (Fuente: Global Matrix Engineering)

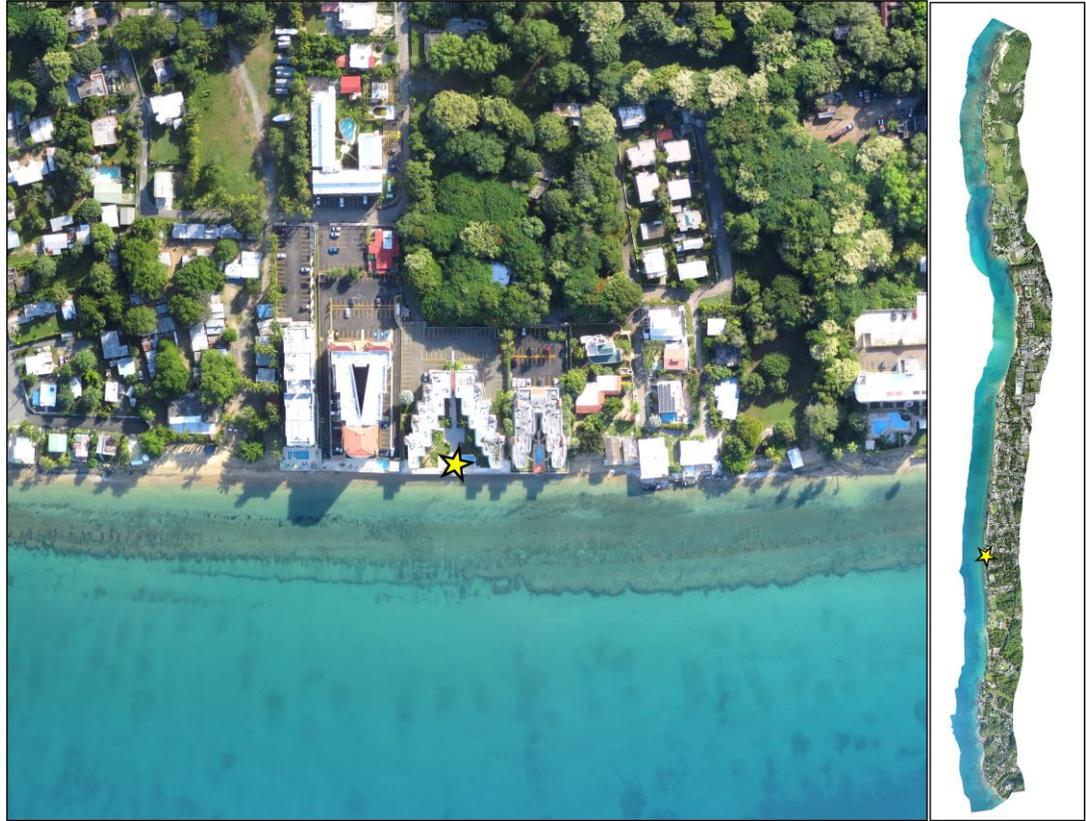
Figura 42: Orto mosaico del proyecto fotogramétrico, el trabajo fue realizado por la compañía Global Matrix Engineering. La estrella está localiza sobre el complejo de apartamentos Rincón Ocean Club 1.

Se recomienda emprender un proyecto fotogramétrico similar al realizado para esta investigación (ver Apéndice A) con el fin de evaluar los daños provocados por el paso del Huracán María en la costa oeste de Rincón. Sobrevolar la costa oeste tiene dos propósitos principales, el primero es crear un orto mosaico que permita delimitar la posición de la costa y evaluar los daños a la infraestructura, el segundo es crear un modelo digital de
