EVALUACIÓN DEL USO DE AUTOSCOPE PARA CONTEOS AUTOMÁTICOS DE VEHÍCULOS EN INTERSECCIONES

Informe de Proyecto sometido para cumplir parcialmente los requerimientos del grado de

INGENIERIA CIVIL
(TRANSPORTACIÓN)

UNIVERSIDAD DE PUERTO RICO EN MAYAGÜEZ
2006

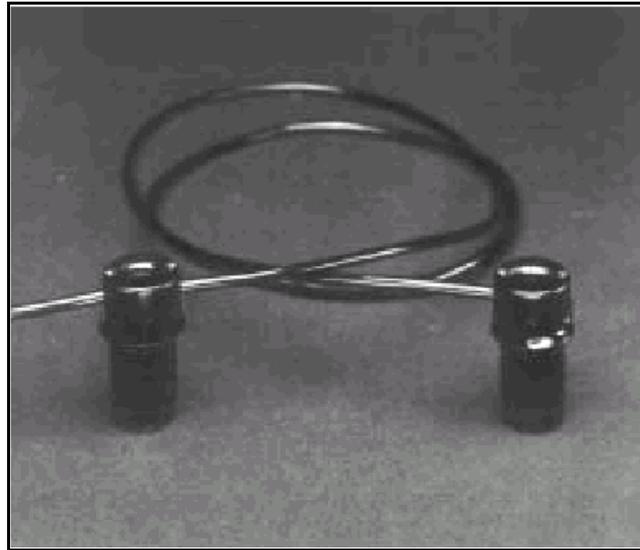
Figura II-1 Equipo Magnético Canoga, producido por la compañía 3M.

Los detectores magnéticos perciben cambios en un campo magnético, que se localiza en el pavimento de la carretera. Los componentes del metal de un vehículo, especialmente su motor, causan interrupción en el campo magnético al pasar por el detector, percatándose de la presencia del vehículo. Existen dos tipos importantes de detectores magnéticos: el equipo magnético de inducción y el equipo magnético de eje dual. La Figura II-1 muestra un sensor magnético de inducción desarrollado por la compañía 3M [5].

Los equipos magnéticos de inducción detectan cambios de las mediciones en las líneas del flujo magnético cuando los componentes del metal en un vehículo pasan a través de la zona de detección. Otros componentes de un vehículo, tales como el alternador y aros de metal en los neumáticos del vehículo, también causan cambios al campo magnético. El cambio magnético del flujo puede ser observado midiendo los cambios correspondientes en la corriente eléctrica inducida en el sensor. Estas fluctuaciones dan una impresión de la presencia del vehículo, pero no pueden detectar los vehículos que están parados.

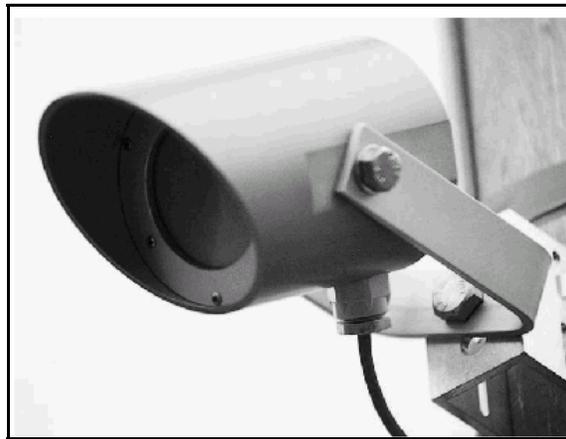
Figura II-2 Detector Infrarrojo.

presencia de un vehículo cuando ocurre este cambio de energía infrarroja. Por el contrario, los detectores infrarrojos activos transmiten un rayo láser de poca energía a la zona de detección en el pavimento y miden el tiempo que se tarda el rayo en reflejarse del pavimento al detector. La presencia de un vehículo se determina por la reducción correspondiente en el tiempo en el cual el rayo es reflejado al detector [6]. La Figura II-2 muestra un detector infrarrojo activo. La Figura II-3 muestra un ejemplo de instalación del detector infrarrojo con la zona de detección.

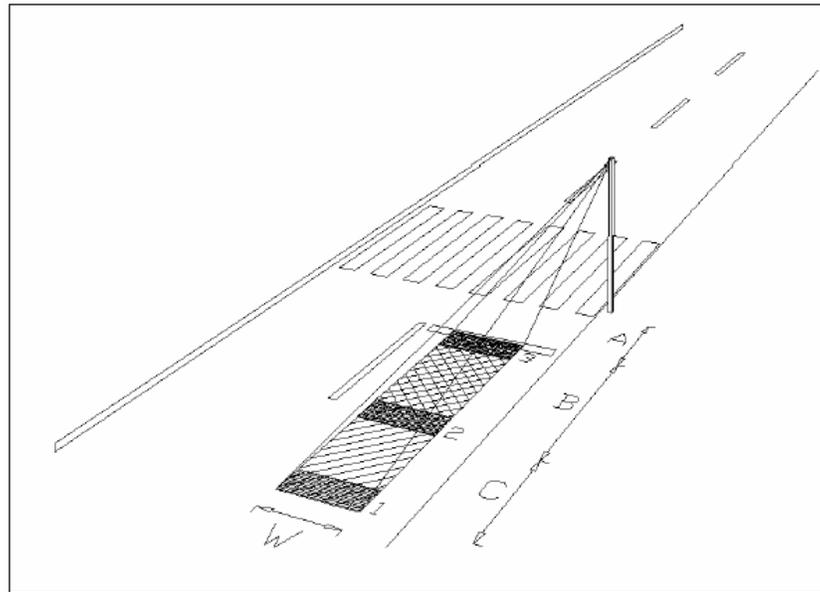
Figura II-3 Instalación básica de un detector infrarrojo.

La mayor ventaja del equipo de detección infrarrojo es que puede trabajar tanto de día como de noche. Este tipo de equipo no se afecta por el reflejo del sol, por las sombras ni por el fulgor de las luces vehiculares. Los detectores infrarrojos pasivos de longitud de onda grande poseen el potencial de detectar a través de la lluvia y neblina.

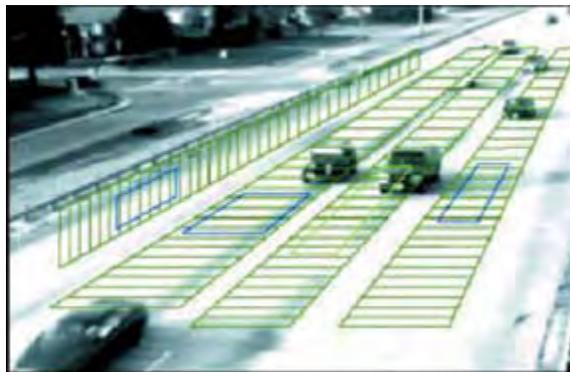
Figura II-4 Ejemplo de *Tracking*

Los detectores de vehículos que procesan imágenes de videos utilizan un algoritmo de inteligencia artificial, para analizar la entrada de la imagen de video. Se han desarrollado dos métodos de procesamiento de video: *Tripline* y *Tracking*. Los detectores de video *Tripline* analizan la imagen de un área en el pavimento para emular la operación de los detectores inductivos. Los mismos pueden recopilar datos de volumen, velocidad, presencia, ocupancia, densidad, longitud de cola, tiempo de detención, espaciamiento temporal, movimientos de virajes, aceleración, cambios de carril y clasificación vehicular [9]. Los detectores video *Tracking* identifican y siguen el movimiento de un vehículo que entra al campo visual del detector (vea Figura II-4) [10]. Estos pueden recopilar todos los mismos parámetros que los detectores de video *Tripline*, incluyendo conteos de movimiento de virajes y patrones de origen-destino dentro de su campo visual.

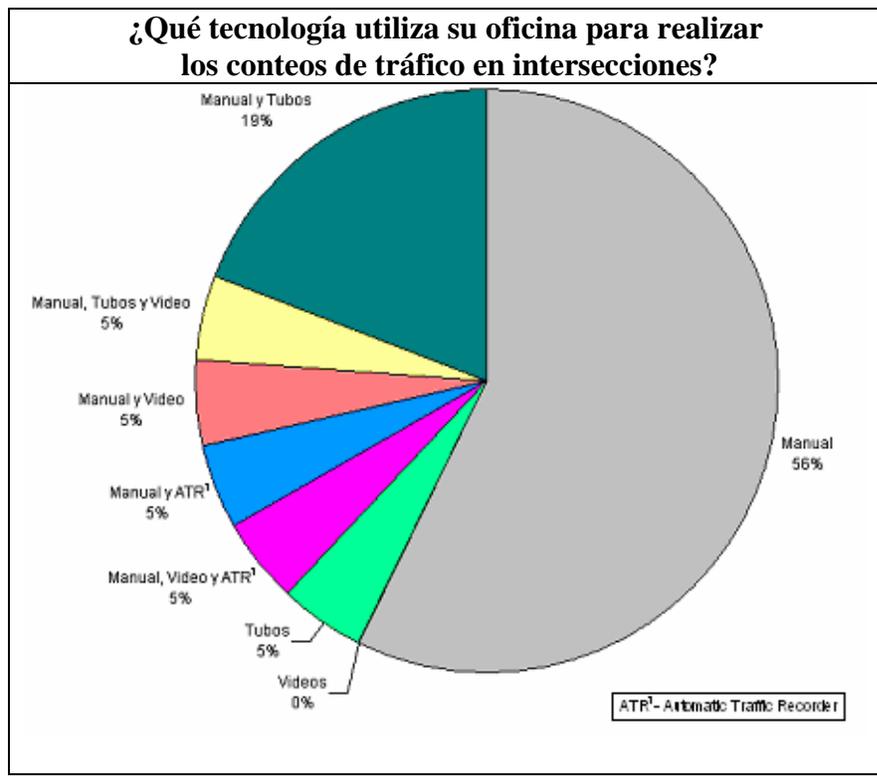
Figura II-5 Tecnología utilizada por los DOT

Con el propósito de conocer las tecnologías utilizadas en los diferentes Departamentos de Transportación de los Estados Unidos (DOT), se realizó una encuesta. La misma consta de un cuestionario que fue enviado a los 54 DOT de los EEUU. Luego de enviados se obtuvo respuestas completas de 21 DOT. Este cuestionario consta de preguntas abiertas y cerradas las cuales indagan sobre las diferentes tecnologías utilizadas para realizar conteos vehiculares. Las preguntas se enfocaron en el tipo de tecnología utilizada y en el interés por el uso de tecnología no intrusiva. Los resultados se presentan en forma resumida en la Figura II-5 y la Figura II-6.

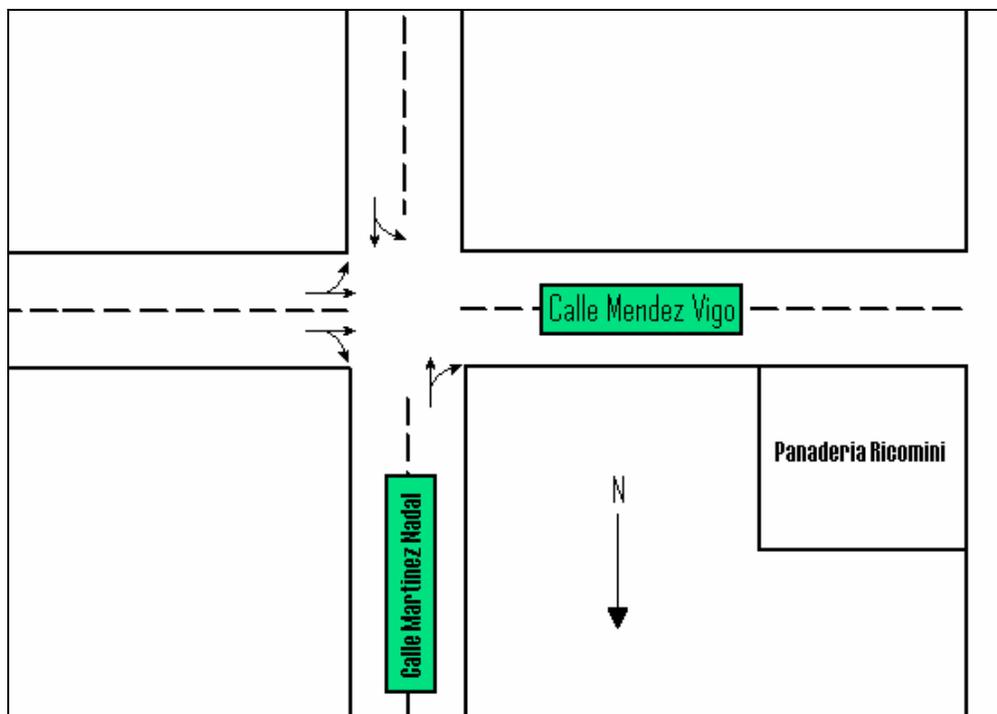
Figura V-1 Vista en Planta de la intersección.

La Figura V-1 presenta un esquema un esquema de la vista en planta de esta intersección. Las Figura V-2 hasta la Figura V-5 corresponden a fotografías tomadas en el área de estudio propio a esta intersección. Las características de esta intersección son:

- Estacionamiento lateral en Calle Méndez Vigo en ambos lados.
- Carriles con funcionamiento compartido.
- Interacción con peatones moderada.
- Intersección semaforizada.
- Tráfico liviano.
- Casco urbano.

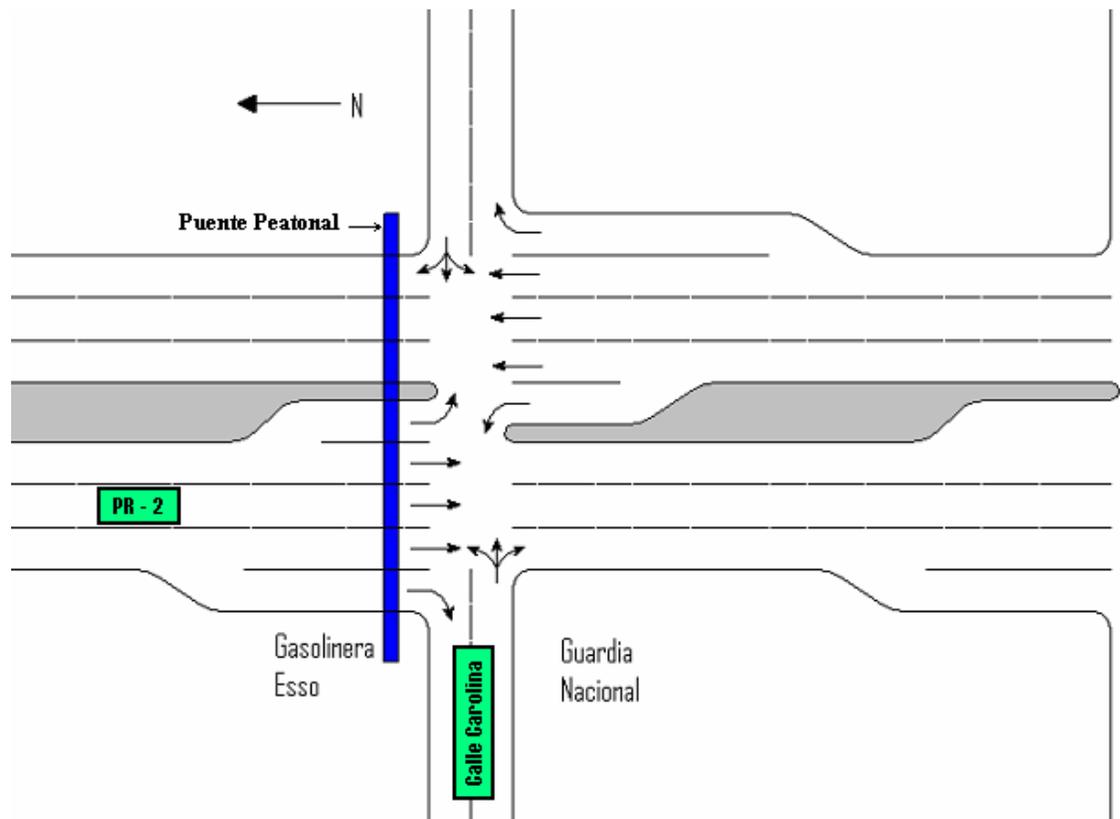
Figura V-6 Vista en planta de la intersección.

La Figura V-6 presenta un esquema un esquema de la vista en planta de esta intersección. De la Figura V-7 hasta la Figura V-10 corresponden a fotografías tomadas en el área de estudio propio a esta intersección. Algunas características de esta intersección son:

- Carriles de funcionamiento compartido y exclusivo.
- Trafico liviano y pesado.
- Intersección semaforizada.
- Interacción con peatones.
- Zona Urbana.

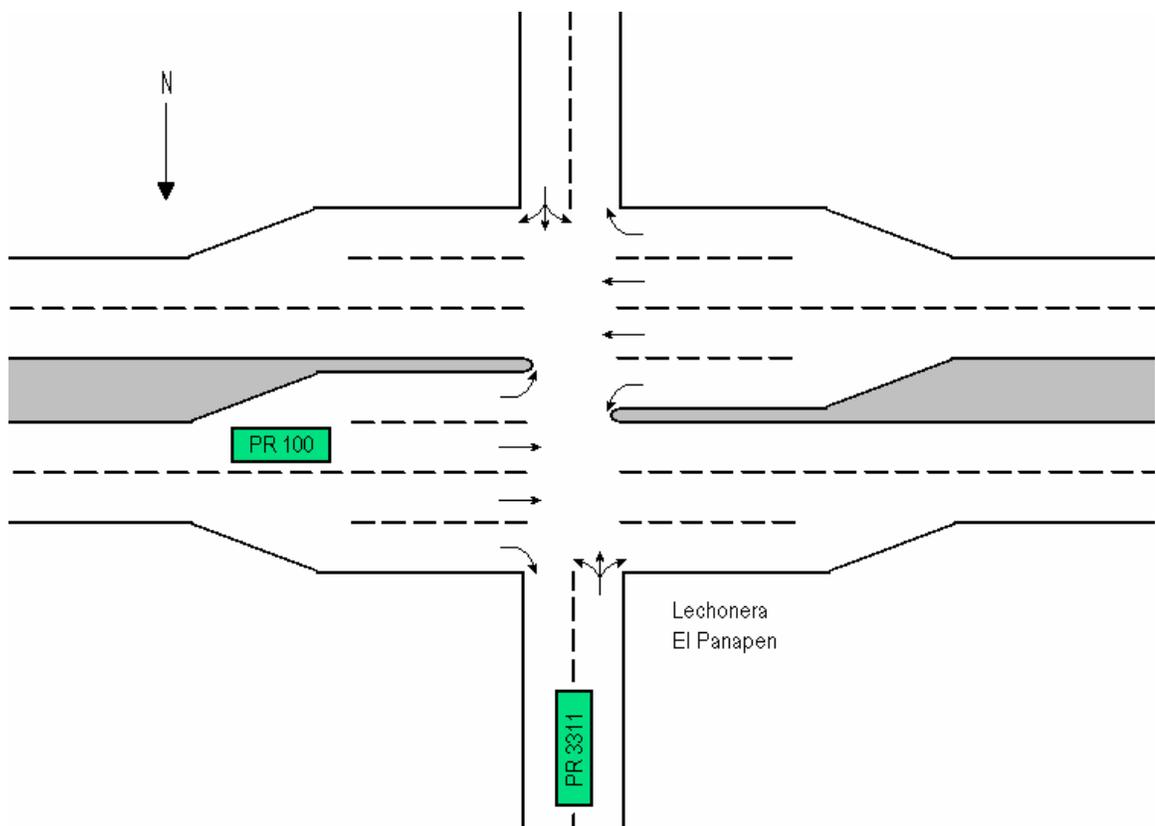
Figura V-11 Vista en Planta de la intersección.

La Figura V-11 presenta un esquema un esquema de la vista en planta de esta intersección. Las Figura V-12 a la Figura V-13 corresponden a fotografías tomadas en el área de estudio propio a esta intersección. Algunas características de esta intersección son:

- Carriles de funcionamiento exclusivo.
- Trafico liviano y pesado.
- Intersección semaforizada.
- Zona rural.

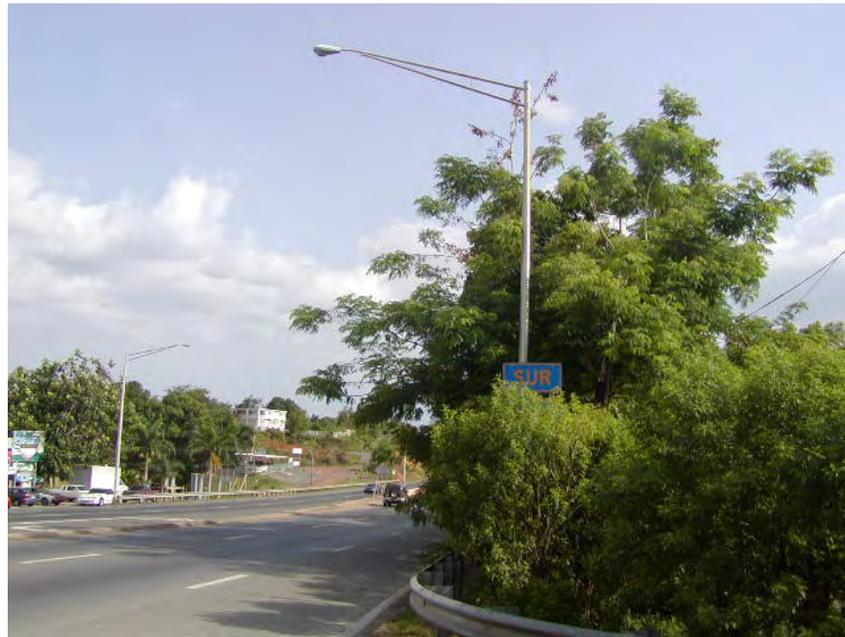
Figura V-12 Poste de instalación.

Esta prueba se realizó en la carretera PR-100 intersección con la PR-3311. La geometría de la carretera PR-100 es de 4 carriles (2 por dirección) con carriles exclusivos para virajes a la izquierda y a la derecha. Típicamente se recomienda que la cámara este ubicada lo mas alto posible y en el centro de la carretera para tener una mejor imagen que capture en forma adecuada todas las maniobras. Al tomar en consideración las estructuras existentes, la ubicación seleccionada fue un poste de alumbrado

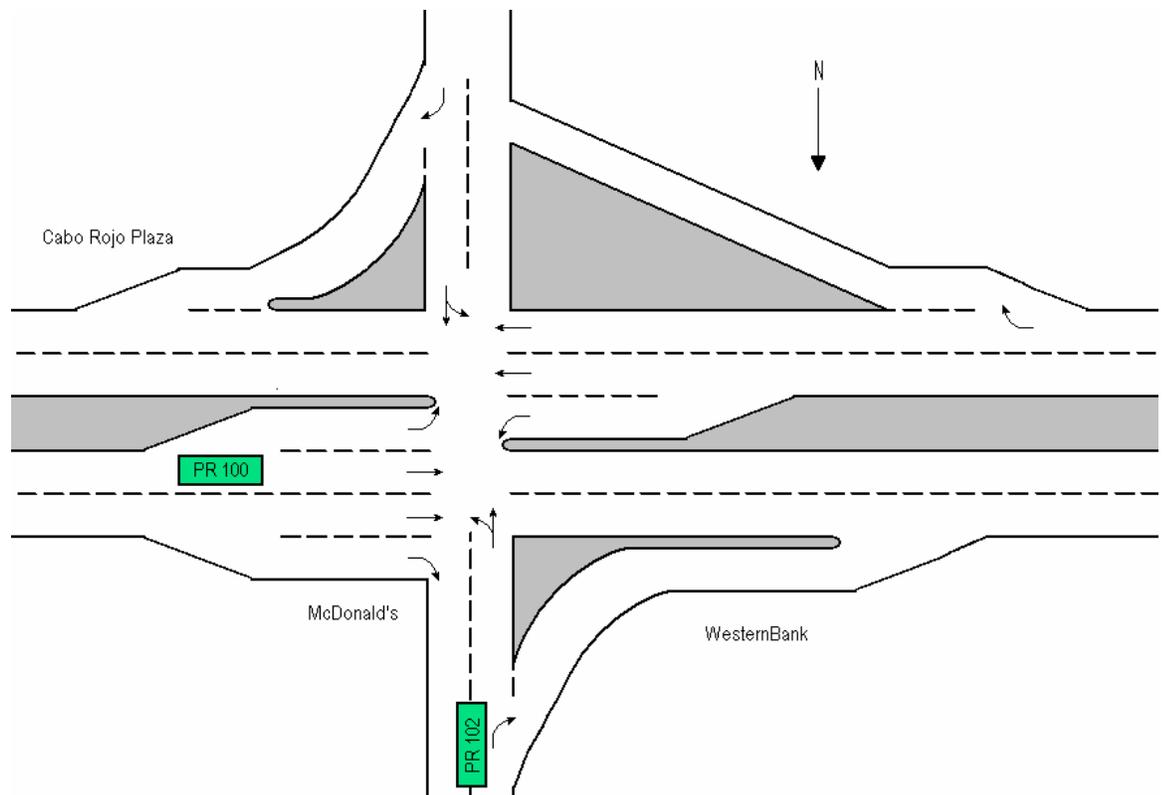
Figura V-14 Vista en planta de la intersección.

La Figura V-14 presenta un esquema un esquema de la vista en planta de esta intersección. De la Figura V-15 a la Figura V-17 corresponden a fotografías tomadas en el área de estudio propio a esta intersección. Algunas características de esta intersección son:

- Carriles de funcionamiento exclusivo.
- Trafico liviano y pesado.
- Intersección semaforizada.
- Zona suburbana.

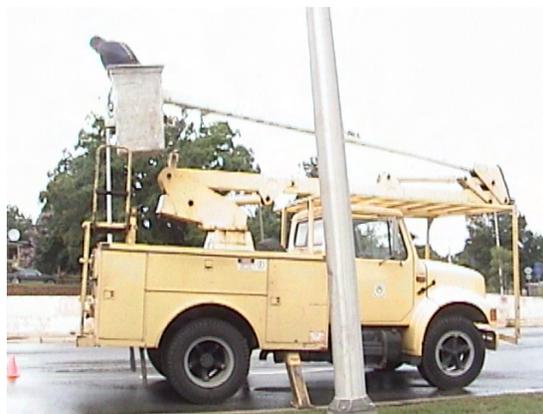
Figura VI-1 Camión con Canastilla.

Para instalar la cámara encima de un poste de alumbrado es necesario utilizar un *Bucket Truck* (camión con canastilla – Figura VI-1) que alcance por lo menos una altura de 36 pies. La brigada de instalación debe estar compuesta por un mínimo de dos personas. Para instalar la cámara se utilizan abrazaderas de metal y se asegura el cable de la cámara al poste con abrazaderas de plástico. La instalación toma alrededor de cuarenta y cinco (45) minutos con personal adiestrado. La colocación de la cámara sobre el poste de alumbrado la realiza una sola persona, por razones de espacio (solo cabe una persona en la canastilla – Figura VI-2). La Figura VI-3 muestra como se ve la cámara instalada.

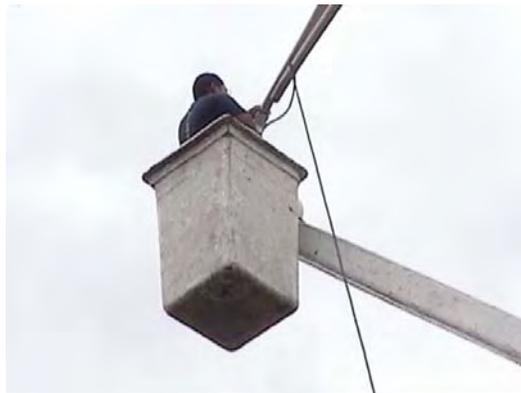
Figura VI-2 Montaje de Cámara en poste de alumbrado.

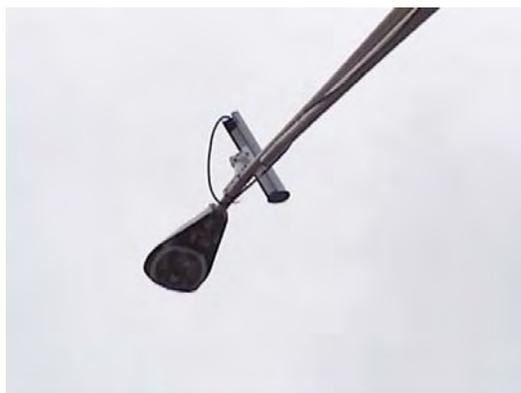
Figura VI-3 Cámara instalada en Poste.

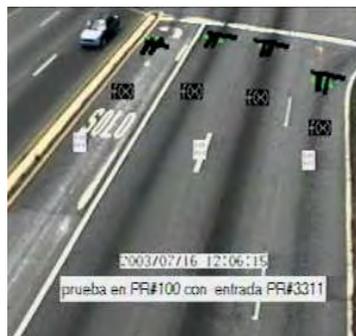
En la **Figura VI-4** se muestra la imagen obtenida de *Autoscope*; en la parte superior se pueden ver los detectores. Debajo de estos se puede ver la caja de las funciones ($f(x)$) y luego otra caja que es el *Detector Station*. En la parte inferior se ve la fecha y hora de la prueba junto con un *label* que muestra la localización. En esta prueba se decidió colocar la cámara detrás de los vehículos. El motivo principal fue que la intersección se encuentra en una pendiente descendiente y este punto nos daba una mayor altura.

Figura VI-4 Imagen y detectores de Autoscope.

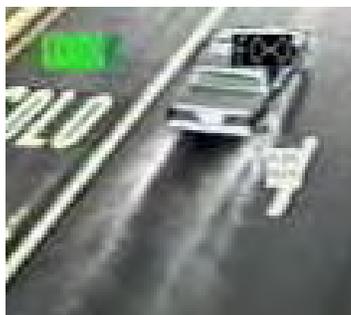
Los errores en esta prueba fueron causados por vehículos que cambiaban de un carril a otro dentro de la intersección. Esto ocasionaba que los carros no fueran contados por el equipo. Además otro de los errores se presentó debido a que algunos vehículos utilizaron el carril de virajes a la derecha para continuar directo. Otros vehículos que se encontraban muy cerca al vehículo del frente provocaban que el equipo no los detectara correctamente. No obstante, a pesar de que hubo un lapso de lluvia los errores no incrementaron de una manera sustancial. Durante la lluvia el error más común era que contara dos vehículos como uno, porque el agua que salpicaba de las gomas de atrás de un vehículo extendía el tiempo de detección. A veces el vehículo siguiente entraba a la zona de detección sin que se hubiese apagado el detector del vehículo anterior debido a la huella dejada por el agua. En la **Figura VI-5** se muestra como se veía el agua salpicada por los neumáticos traseros.

Figura VI-5 Agua salpicada por neumáticos traseros.

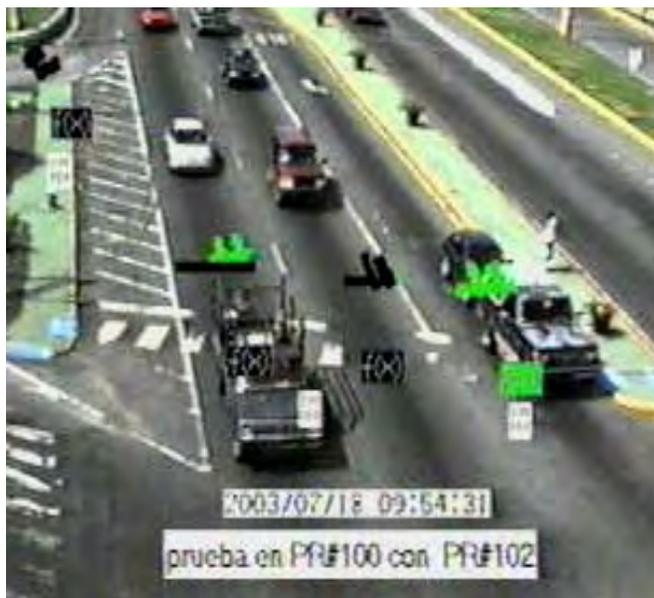
Figura VI-6 Imagen y detectores de Autoscope en la Int. de la PR-100 con PR-102.

En la Figura VI-6 se muestra la imagen obtenida del sistema *Autoscope*. En la parte superior izquierda de la imagen se pueden observar los detectores de virajes a la derecha y una pequeña parte de su carril exclusivo. En el centro se localizan los detectores de movimientos directos y de virajes a la izquierda. Estos detectores han sido programados utilizando funciones, las cuales se muestran en la parte inferior junto a los *Detector Stations*. En la parte central inferior se encuentran la fecha, hora de estudio y *label* de localización.

Esta prueba se realizó en la intersección de la carretera PR-100 con la PR-102 en Cabo Rojo. Esta intersección está compuesta por dos carriles de movimiento directo, un carril de virajes a la izquierda y un carril de virajes a la derecha. El viraje a la derecha tiene una canalización (isleta) que asegura su uso exclusivo. En esta prueba la cámara se colocó en un poste de alumbrado.

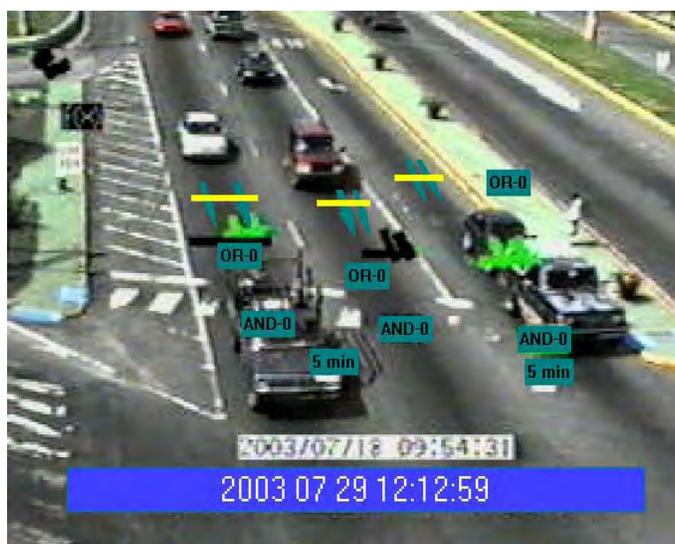
Figura VI-7 Relocalización de detectores.

Luego de analizar los resultados de la prueba en el campo se encontró una diferencia en la cantidad de conteo vehicular mayor a un 10%. Debido a esta situación se decidió repetir la prueba en el Laboratorio de Transportación del Departamento de Ingeniería Civil del Recinto Universitario de Mayagüez. Se utilizó el video obtenido de *Autoscope* y se relocalizaron los detectores que confrontaron problemas. La nueva configuración de los detectores se puede observar en la Figura VI-7.

Los resultados obtenidos luego de relocalizar se encuentran en la Tabla VI-11. En los virajes a la izquierda se obtuvo un error de 4.47%. En movimientos directos el por ciento de

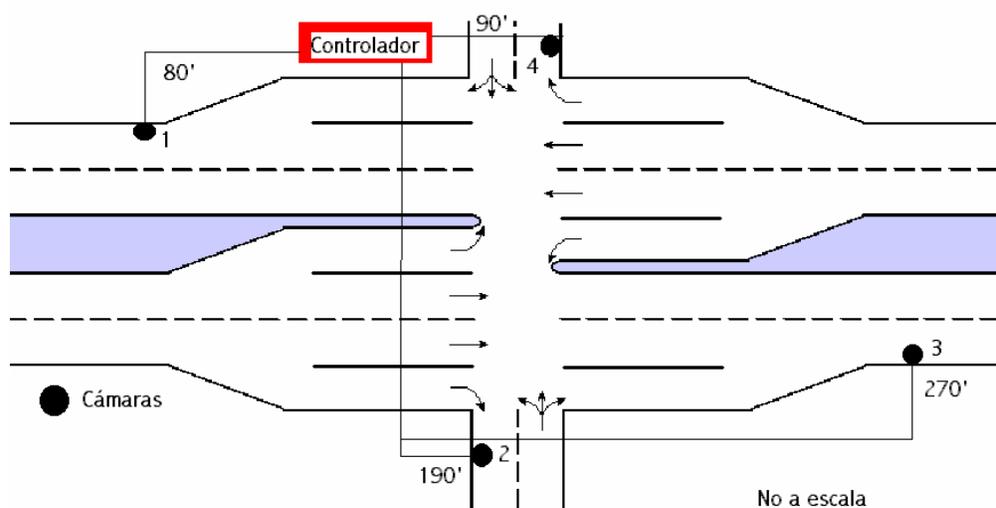
Figura VI-8 Largos del cableado en intersecciones

Para realizar la instalación se tuvo que adquirir sobre setecientos pies (700') de cables eléctricos y coaxiales de alta calidad, para cortarlo en tamaños que sirvan para un buen número de intersecciones. En la Figura VI-8 se muestra los largos de los cables necesarios para una intersección de 4 entradas donde una de las carreteras es una arteria principal y la otra una colectora. Dichos largos incluyen llegar hasta el tope del poste de alumbrado, de alrededor de 36 pies. Los cables deben ser preparados y numerados antes de llegar al lugar de la instalación recordando siempre que si se va a instalar en varios lugares es necesario que se utilice el largo crítico (el más largo) para cada uno de los cables.

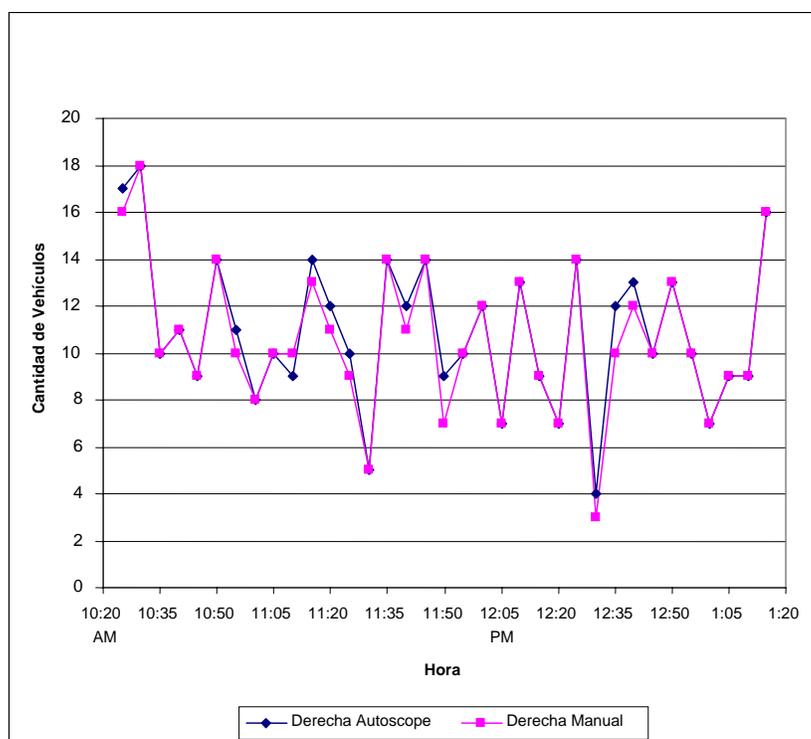
Figura VI-9 Curva de Frecuencia de la prueba en Zona Suburbana en laboratorio.

Estas curvas demuestran que los conteos con el equipo *Autoscope*, comparado con los reales, siguen el mismo patrón de comportamiento. En la Figura VI-9 se muestra una de estas

curvas. En esta figura se presentan los movimientos contados por *Autoscope* en comparación a los conteos manuales. Esta figura muestra que la forma de la curva para los conteos de *Autoscope* es similar a la forma de la curva de los conteos manuales de precisión. Otro ejemplo se presenta en la Figura VI-10, donde se observa que las curvas también son similares en forma, aunque haya pequeñas variaciones.

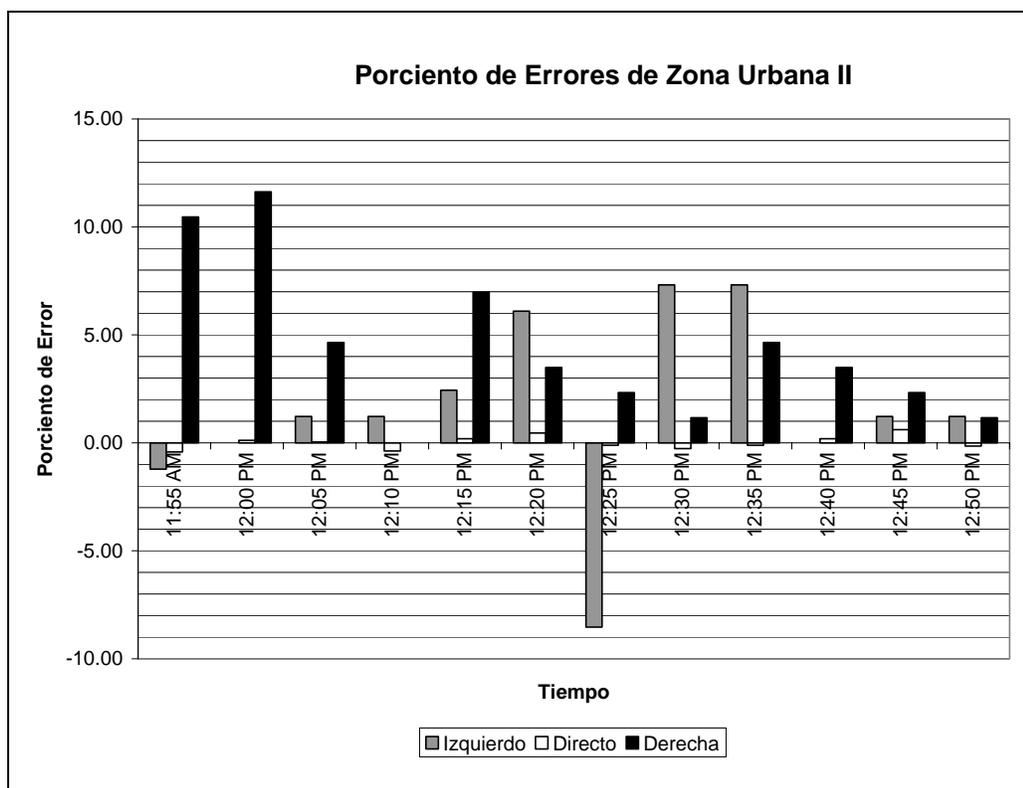
Figura VI-12 Por ciento de Errores Zona Urbana II

Para determinar los errores del equipo se realizaron tablas y figuras separando los errores negativos y positivos, como ejemplo del tipo de grafica se encuentra la Figura VI-12. En esta se muestran los errores separados por movimiento y por tipo. Existen dos tipos de errores los positivos que son cuando Autoscope contó más vehículos de los que realmente pasaron y los negativos son cuando se contaron menos vehículos. En la figura se puede observar que el mayor por ciento de error ocurrió en el intervalo de 12:00 PM a 12:05 PM, cuando el movimiento a la derecha tuvo un error positivo de 11.5%. En el Apéndice A se encuentran todas las tablas y figuras que se realizaron al respecto.

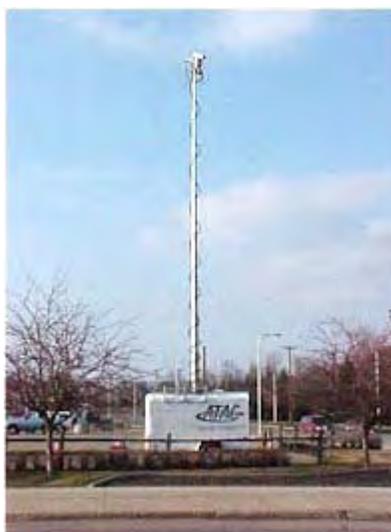
Figura VI-13 Unidad Compleja de Video-Detección

Tabla VI-15 Unidad Compleja de Video-Detección
