**DISEÑO ELÁSTICO Y ANALISIS NO LINEAL PARA TERREMOTO ESPERADO DE
EDIFICIOS DE ALTA IMPORTANCIA OCUPACIONAL SOMETIDOS A CARGAS
SÍSMICAS EN PUERTO RICO**

José R. Hernández González

Informe de proyecto sometido en cumplimiento parcial
de los requisitos para el grado de

Ingeniería Civil

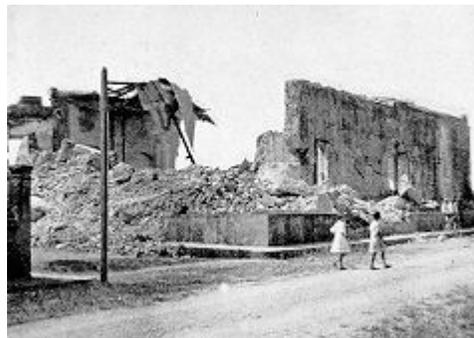
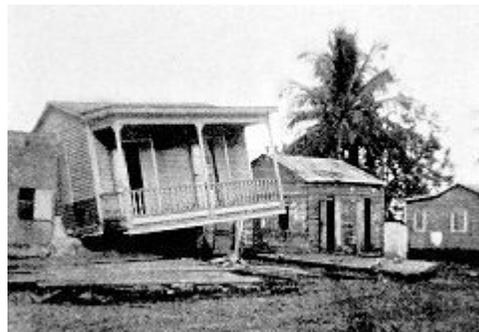
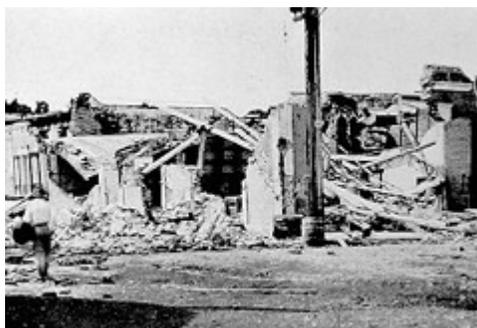
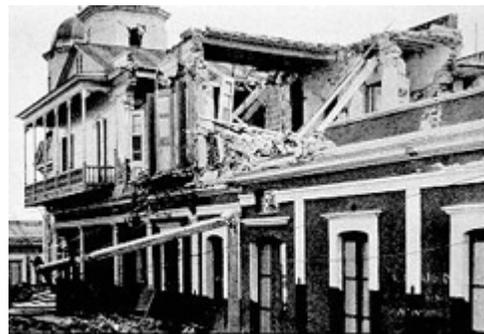
(a) Colapso casi total de la estructura

(b) Falla en los cimientos y soportes

(c) Colapso del techo y parte de la estructura

(d) Daños al segundo nivel de la estructura

Figura 1.1 Fotografías de daños a estructuras causados por el terremoto de 1918 en Puerto Rico (Reid y Taber, 1919)

nivel IX en la ciudad de Aguadilla y sus alrededores acorde a la escala Rossi-Forel utilizada en la época. En Mayagüez, Isabela y sus alrededores alcanzó un nivel de intensidad VIII. Los niveles de intensidad IX y VIII significan que sus efectos fueron severos (Municipio de Mayagüez 2007). La Figura 1.1 muestra fotografías de los daños que sufrieron algunas de las estructuras para este sismo.

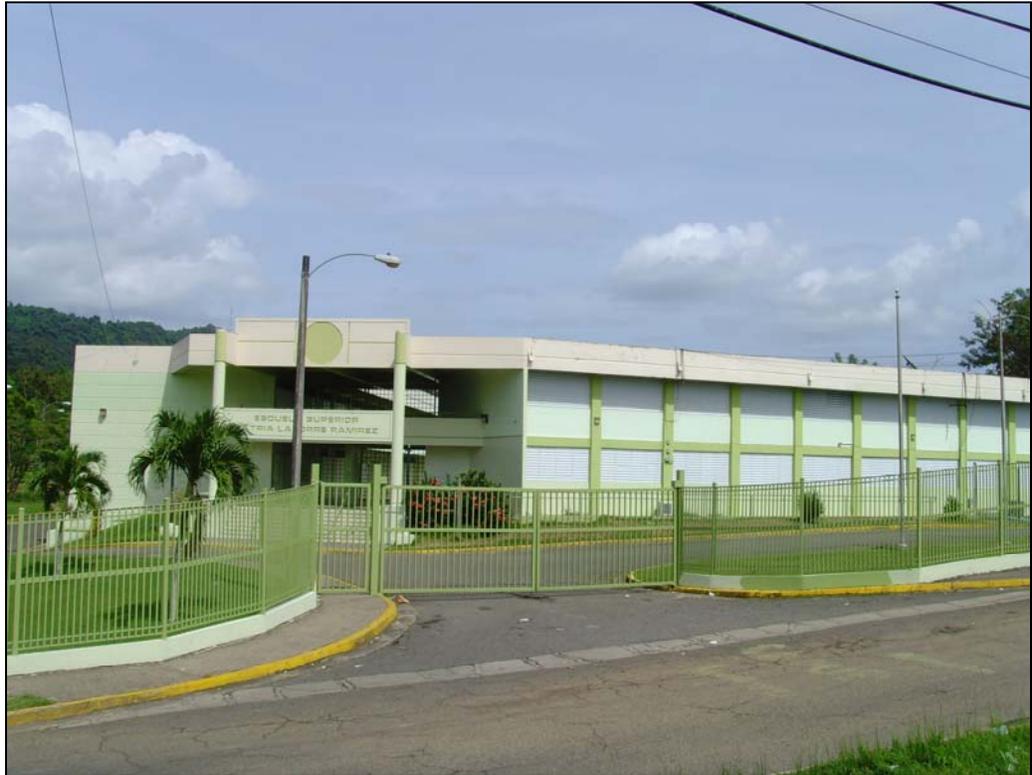
Figura 3.1 Foto de la escuela Superior de San Sebastián

La escuela superior Patria Latorre Ramírez está localizada en el sector Piedras Blancas del municipio de San Sebastián, Puerto Rico, por lo que a partir de este momento se le referirá en este informe como la escuela de San Sebastián. Su diseño data del año 1985 según sus planos de construcción. Tiene dos niveles con 10.25 pies de alto para un total de 20.5 pies de altura. Estructuralmente esta escuela está compuesta por vigas, columnas, losa estructural y paredes de hormigón reforzado pero son las vigas y columnas las que componen el esqueleto de la estructura. Tiene 19 pórticos en total unidos

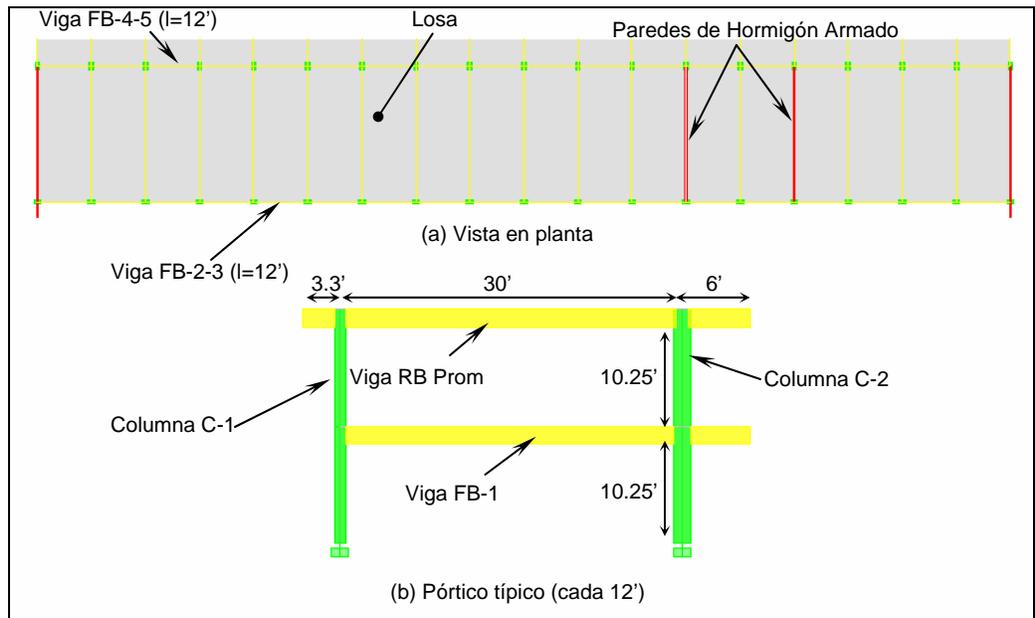
Figura 3.2 Vista en planta del primer nivel y pórtico típico de la escuela de San Sebastián

por tramos de vigas de 12 pies de largo. Los pórticos están compuestos por columnas de 12" x 18" y vigas de h=18.5" x b=12". La losa estructural tiene un espesor de 4.5" y las paredes de 6". La fundación de esta escuela está compuesta por zapatas superficiales de 5' por 5'. Tiene un período fundamental de 0.32 segundos. La Tabla 3.1 muestra los elementos que definen la estructura y la Figura 3.2 muestra un esquema de la ubicación de estos elementos para el primer nivel en el modelo y el pórtico típico que compone esta escuela.

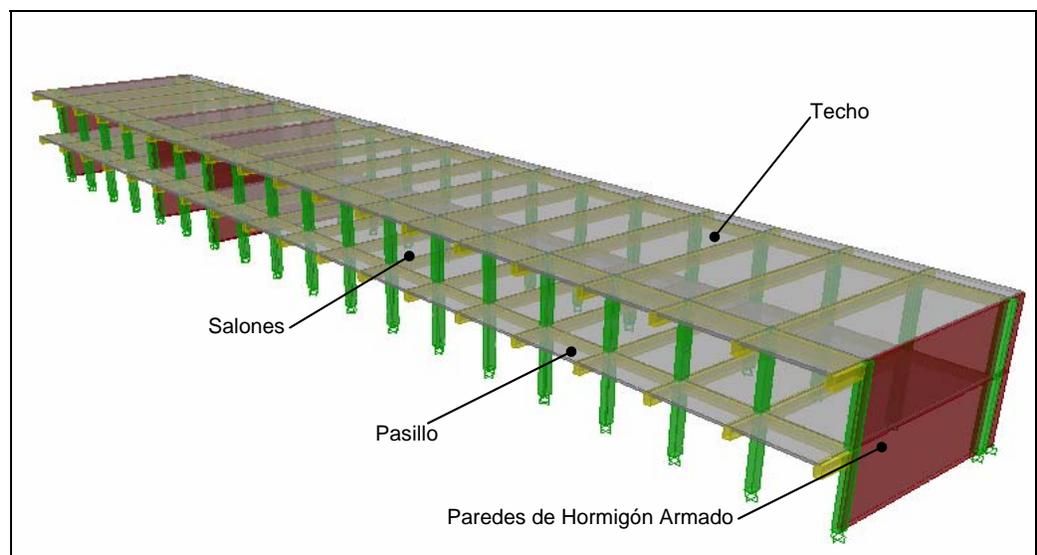
Figura 3.3 Modelo estructural de la escuela de San Sebastián

La escuela superior de San Sebastián es un edificio compuesto por tres estructuras similares entre sí, pero separadas por juntas según lo especifican los planos de construcción. Es por tal razón que sólo se modeló una sola estructura ya que esta representaría el comportamiento de cualquiera de las estructuras que componen el edificio. Es importante enfatizar que esta configuración estructural fue usada en la gran mayoría de escuelas diseñadas antes de 1987 razón por la cual no se repitió el análisis para una tercera escuela en este trabajo investigativo pues los resultados eran similares. En la Figura 3.3 se muestra el modelo en *ETABS* de la escuela de San Sebastián.

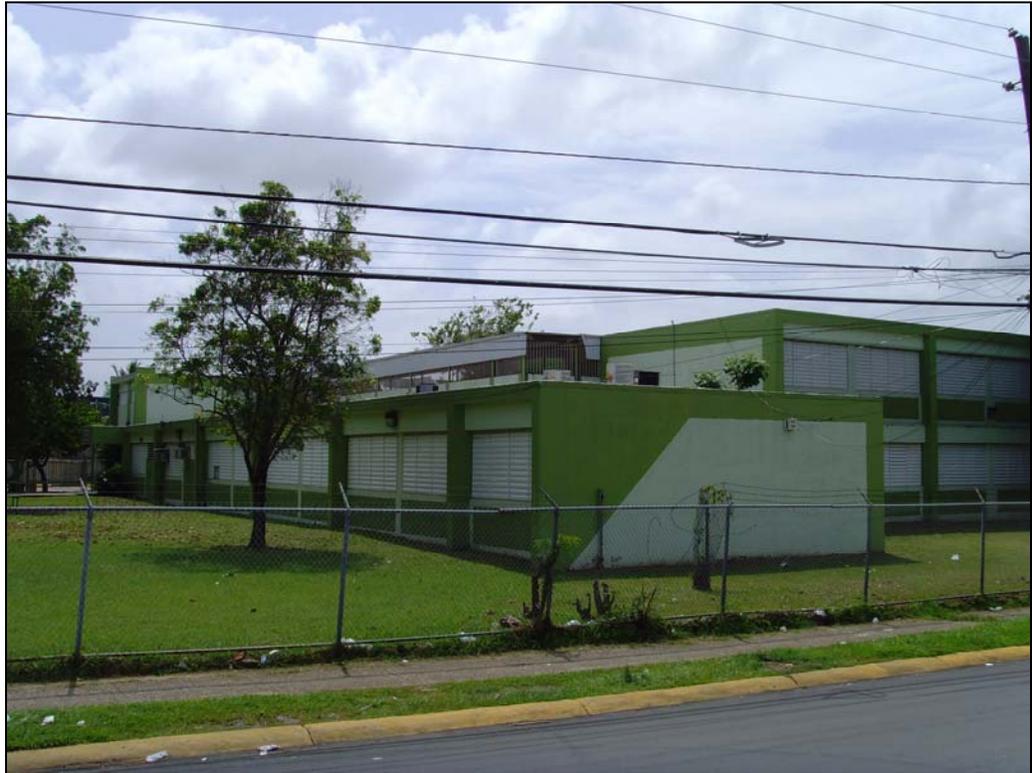
Figura 3.4 Foto de la escuela Las Palmas en Cataño

La escuela Mercedes García está localizada en el sector Las Palmas del municipio de Cataño, Puerto Rico, por lo que a partir de este momento se le referirá a esta escuela en este informe como la escuela de Cataño. Su diseño data del año 1978 según los planos de construcción. Al igual que para la escuela de San Sebastián, la escuela de Cataño fue diseñada y construida antes de las implementaciones por ley del diseño sismorresistente.

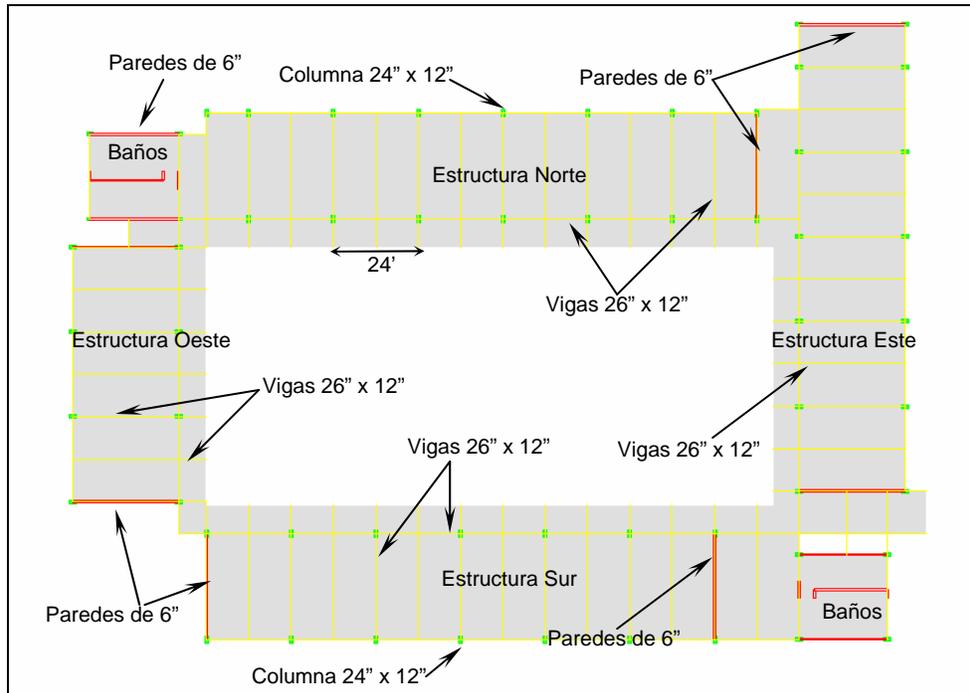
Figura 3.5 Vista en planta e identificación de elementos en la escuela de Cataño

El esquema en la Figura 3.5 muestra, en una vista en planta del primer nivel de la escuela, la distribución de los elementos mientras que en la Figura 3.6 se ilustra el pórtico típico que compone esta escuela. Todos los elementos

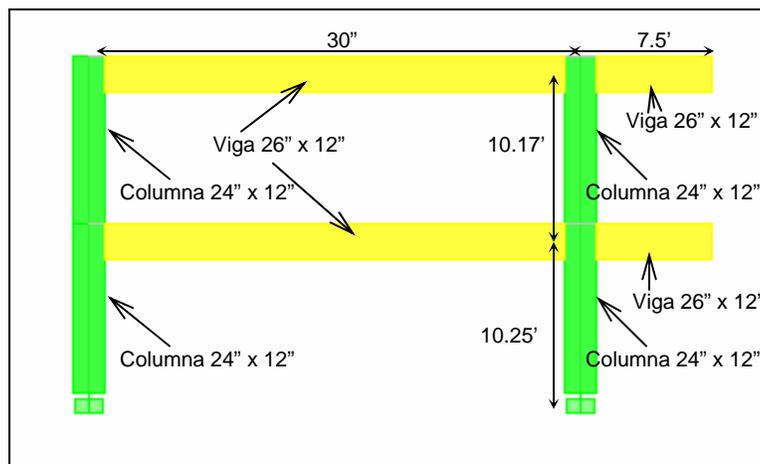
Figura 3.6 Pórtico típico de la escuela de Cataño

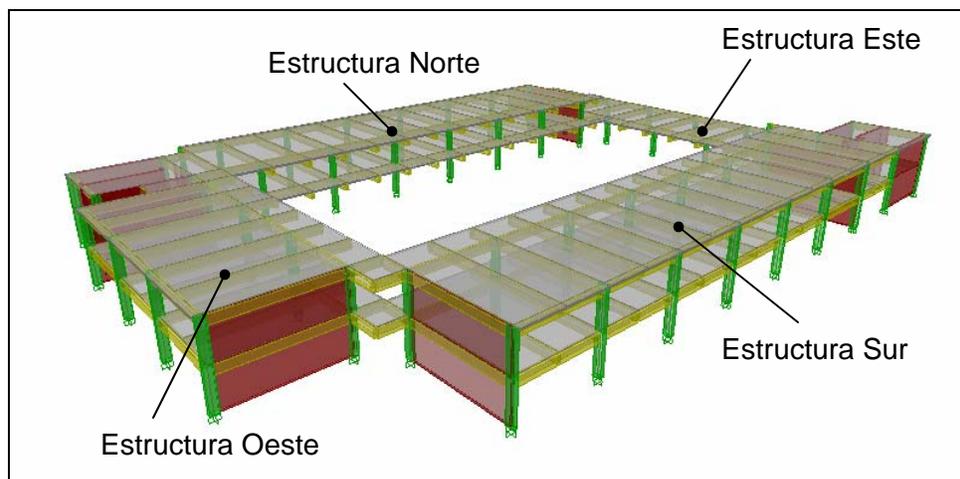
Figura 3.7 Modelo estructural en *ETABS* de la escuela de Cataño

La escuela superior de Cataño es un edificio compuesto por cuatro estructuras unidas entre sí que a diferencia de la escuela de San Sebastián no están separadas según los planos de construcción. Esta unión de las estructuras trae como consecuencia otros esfuerzos, que posiblemente son mínimos en la escuela de San Sebastián. Para propósitos del análisis se le asignó a cada estructura el nombre de acuerdo a la ubicación de la vista en planta del modelo. La escuela de Cataño tiene tres estructuras (Norte, Sur y Oeste) de dos niveles y una (Este) de un solo nivel. En la Figura 3.7 se muestra el modelo en *ETABS* de la escuela de Cataño

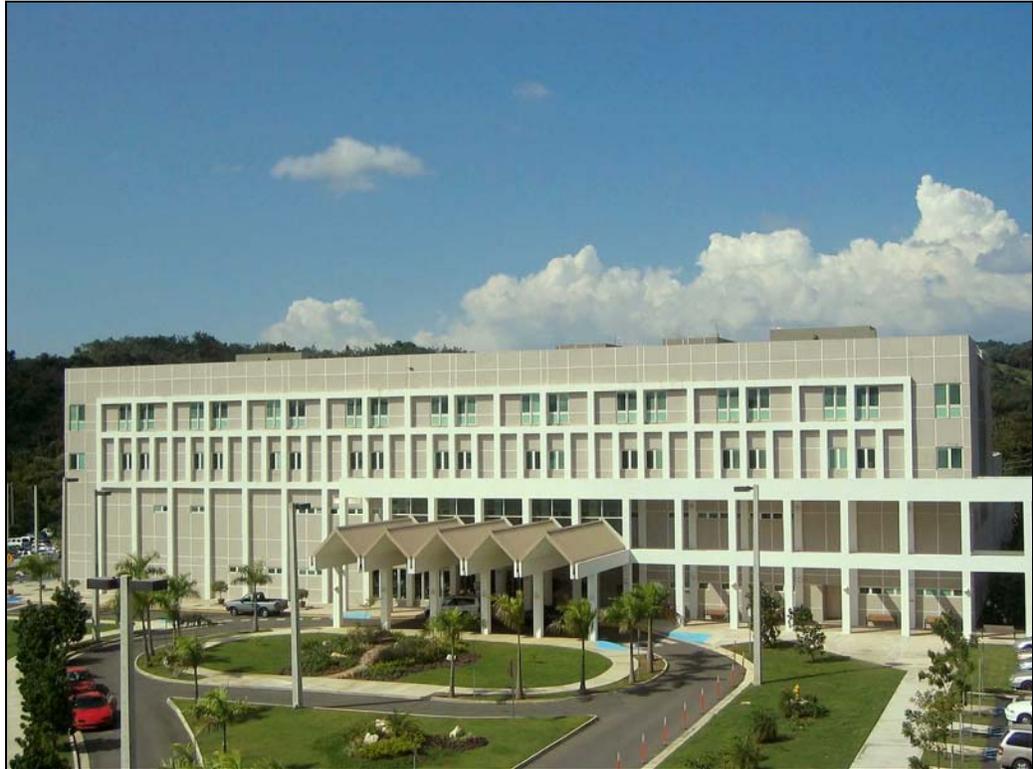
Figura 3.8 Foto del Hospital de la Concepción en San Germán

El Hospital de la Concepción está localizado en el Sector Caín Alto del municipio de San Germán, Puerto Rico. Es un edificio cuyo año de diseño data del 1999 según los planos de construcción. Es una estructura de 4 niveles de 72 pies de altura compuesto por vigas, columnas y paredes de hormigón reforzado. Las vigas y columnas componen el esqueleto interior de la estructura mientras que las paredes estructurales de 6 pulgadas de espesor componen el perímetro así como los núcleos de los ascensores y escaleras que van desde 10 a 6 pulgadas de espesor. Es un edificio que cubre un área de superficie de 72,510

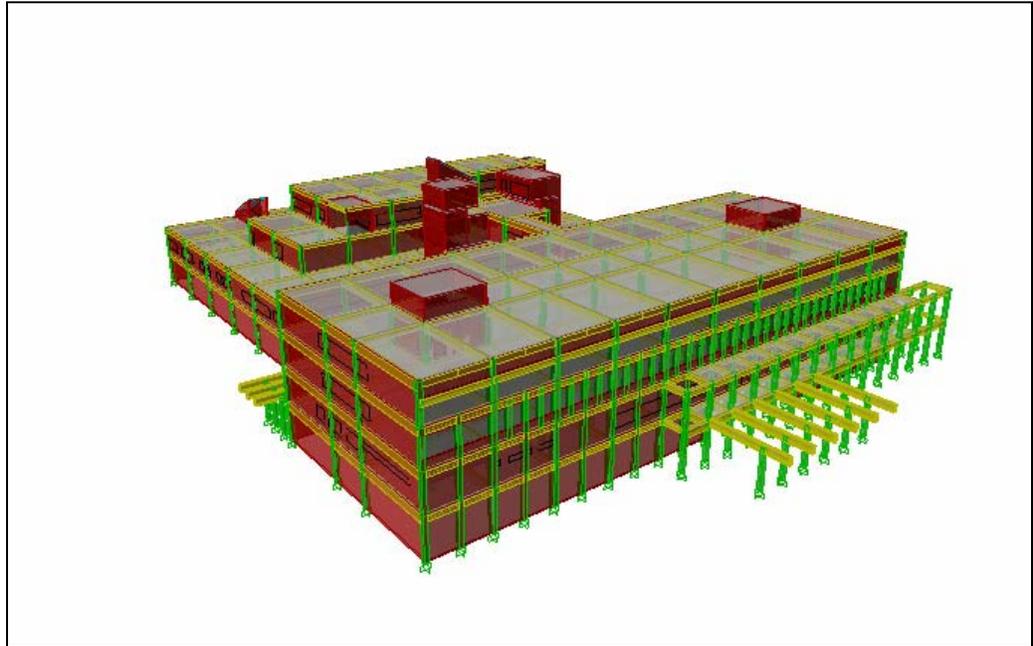
Figura 3.9 Modelo estructural en *ETABS* del Hospital de la Concepción

pies cuadrados. La fundación del hospital esta compuesta por zapatas tanto aisladas como continuas amarradas por vigas en algunos casos. En la Figura 3.9 se muestra el modelo estructural en *ETBAS* del Hospital de la Concepción. Los elementos estructurales que componen el modelo del hospital se encuentran listados en la Tabla 3.5. Las paredes de hormigón reforzado que componen los núcleos de los ascensores y escaleras son de un espesor mayor y tienen una mayor cuantía de acero. También existen algunos elementos irregulares como vigas de hormigón reforzado en forma de “u” las cuales tienen un rol meramente arquitectónico. Estas vigas se modelaron con el propósito de ser incluidas en el peso de la estructura. El Hospital de la Concepción tiene un período fundamental de 0.16 segundos.

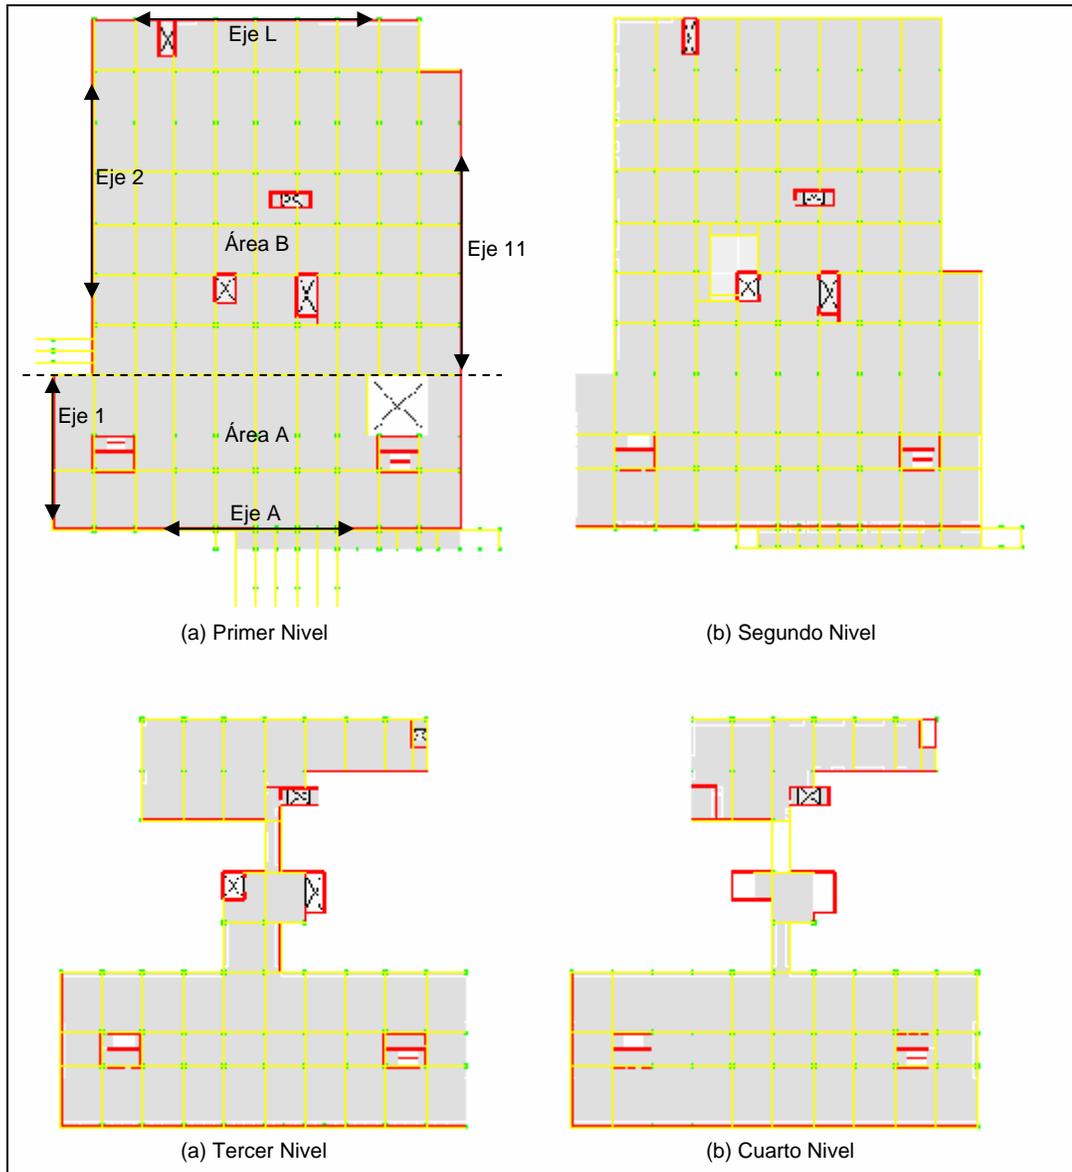
Figura 3.10 Vista en planta de los cuatro niveles del Hospital de la Concepción

Según los planos de construcción el hospital esta dividido en dos áreas, las habitaciones (Área A) y las áreas de servicio a pacientes (Área B). Es precisamente en las áreas de servicios en donde ocurre la irregularidad en planta en la estructura según se puede apreciar en la Figura 3.10.

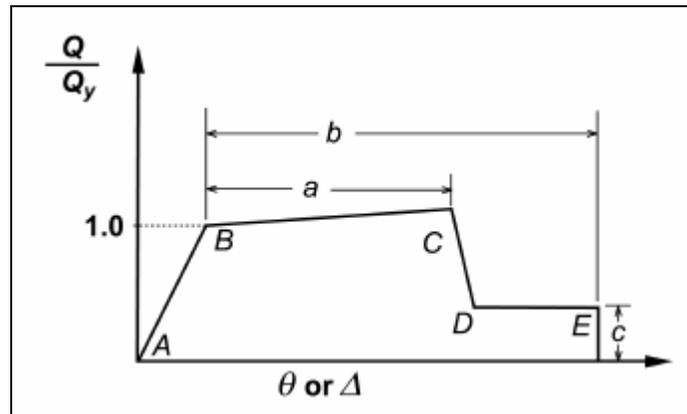
Figura 3.11 Curva de fuerza-deformación de FEMA 356

acuerdo con las condiciones de carga, el uso, el refuerzo en los elementos, etc. Entre los documentos para modelar las propiedades inelásticas de los elementos se utilizó FEMA 356 (Federal Emergency Management Agency, 2000). Este documento guía establece los valores para el comportamiento de la curva de esfuerzo-deformación particular para los elementos de la estructura. La Figura 3.11 muestra la curva representativa del comportamiento idealizado en el FEMA 356 para los elementos.

- Utilizando los valores obtenidos de la Tabla 6-7 se obtienen los valores para la curva de fuerza-deformación (ver Figura 3.11) de FEMA 356 a partir de la deformación de cedencia:

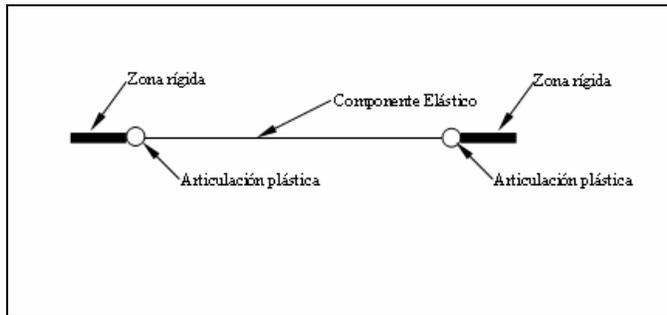
Figura 3.12 Elemento utilizado para las vigas y columnas en el análisis no lineal

El elemento que se utilizó para modelar las vigas y columnas que componen las estructuras considera que las articulaciones se forman en los extremos de cada elemento. Estos elementos por lo general se componen de entre 3 a 2 diferentes componentes. Entre los componentes que podría tener este elementos se encuentran las zonas rígidas a los extremos, las articulaciones plásticas luego de las zonas rígidas y un componente elástico. La Figura 3.12 muestra los diferentes componentes de los elementos. La zona rígida sólo es considerada si la viga o columna se une a otra viga o columna perpendicularmente. Para las columnas del primer piso que se unen a la zapatas o para las vigas que se unen a paredes la zona rígida no está presente.

Con el programa Perform-3D (Computer & Structures, Inc., 2006), se modelaron las dos escuelas en tres dimensiones y dos pórticos del hospital en dos dimensiones. Con este programa se modelaron los elementos como se muestran en la Figura 3.12. La Tabla 6-7 de FEMA que se muestra en la Figura 3.13 aplica específicamente a vigas pero en FEMA 356 se encuentran las tablas correspondientes para modelar otros elementos como paredes, columnas y elementos pre-tensados entre otros.

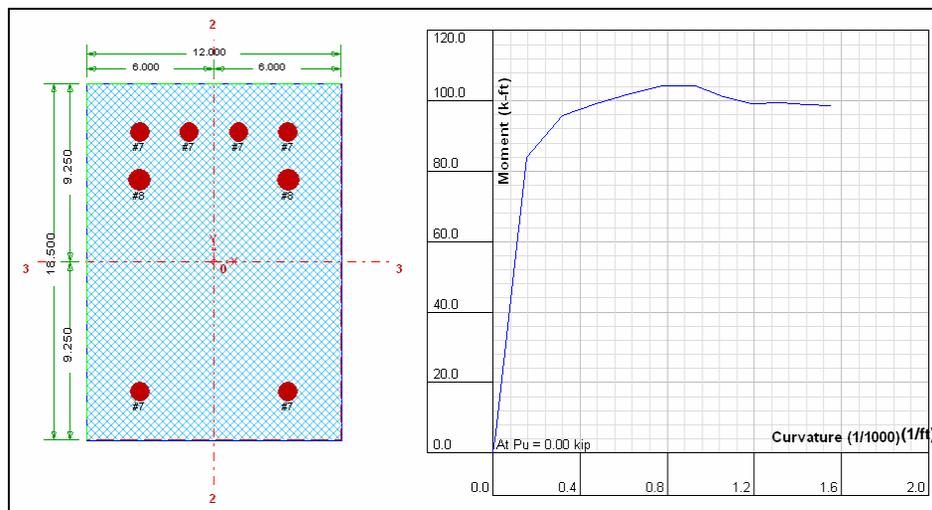
Figura 3.14 Sección de una viga modelada en "Section Builder" y su relación de momento-curvatura

Para obtener los momentos de cedencia y los diagramas de interacción para las columnas considerando las propiedades mecánicas y configuración de acero de los elementos se utilizó el programa *Section Builder* (Computers & Structures, Inc., 2003). El programa *Section Builder* considera los parámetros de espaciamiento (s), diámetro del refuerzo transversal y longitudinal, deformación en el punto f'_c (ϵ_0), deformación máxima (ϵ_u) y la capacidad del acero transversal (f_y) utilizando el modelo para el hormigón confinado de Mander (1984). La Figura 3.14 muestra la sección de una de las vigas modeladas en *Section Builder* y la curva resultante para esta configuración de acero. En el Apéndice A se encuentran las secciones creadas en *Section Builder* así como los parámetros calculados para generar las curvas utilizadas en *Perform-3D* para todos los modelos. En el Apéndice B se encuentra un ejemplo de cálculos para obtener la curva del elemento FB-1 de la escuela de San Sebastián.

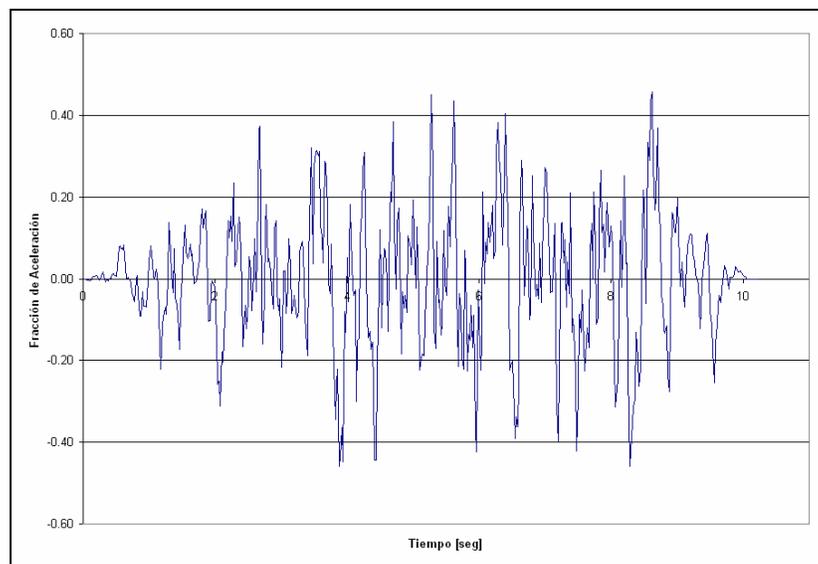
Figura 3.15 Registro de aceleraciones utilizado en el análisis no lineal del terremoto esperado

Para poner a prueba la estructura ante un evento sísmico fue necesario contar con un terremoto que tuviera una intensidad de acuerdo a la actividad sísmica de Puerto Rico. El terremoto de diseño seleccionado para llevar a cabo este estudio corresponde a un registro de aceleraciones artificial desarrollado para el área de Mayagüez por Janira Irizarry (1999), egresada del programa de estudios graduados del Departamento de Ingeniería Civil del Recinto Universitario de Mayagüez. Este registro de aceleraciones utilizado para el análisis no lineal se muestra en la Figura 3.15. Este registro de aceleraciones fue introducido en el programa *Perform-3D* para el análisis no lineal. El registro de aceleraciones que se utilizó en el análisis tiene un valor pico de 0.46 de g y ocurre a los 8.24 segundos de haber comenzado.

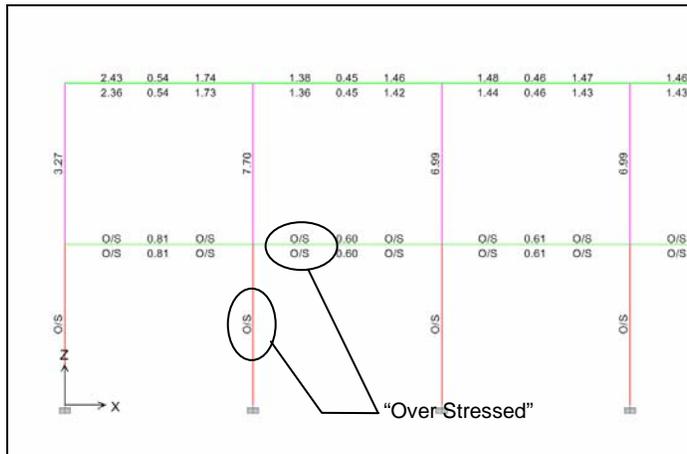
Figura 4.1 Resultado del diseño elástico para el código ACI 318-99 en ETABS para la escuela de San Sebastián

La Figura 4.1 muestra los resultados del diseño elástico para la carga lateral en el programa de *ETABS*. Los valores ilustrados en esta figura son el requerimiento de acero longitudinal en pulgadas cuadradas para que estos elementos sean capaces de soportar la carga lateral. Para algunos elementos en el diseño aparecen las letras “O/S” por sus siglas en inglés de “over stressed” lo cual significa que basado en las dimensiones del elemento y la cantidad de esfuerzo no es posible realizar un diseño adecuado.

En las Figuras 4.1 y 4.2 sólo se muestra una parte de los elementos de la estructura pero estos resultados fueron tabulados en hojas de cálculo que permite evaluarlos con lo que está especificado en los planos de construcción. Estas tablas fueron organizadas para evaluar el requerimiento de refuerzo en tres posiciones de la viga (izquierda, centro y derecha) que se muestra en la Figura 4.3.

mismos elementos que se muestran en la Figura 4.1 en donde se puede observar una reducción sustancial en el requerimiento de refuerzo luego de haber implementado la rehabilitación sísmica en la escuela de San Sebastián.

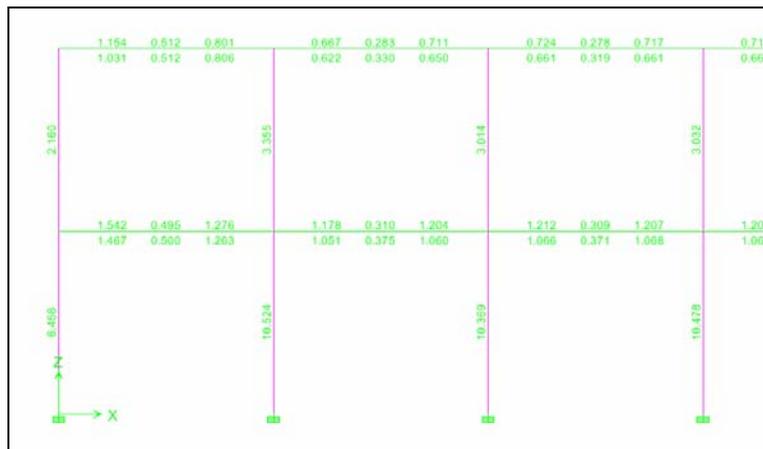
Figura 4.2 Resultado del diseño elástico para el código ACI 318-05 en ETABS para la escuela de San Sebastián

En la Figura 4.2 se muestra el resultado del diseño elástico para el código ACI 318-05 en donde se puede notar que existe una diferencia en la reducción de demanda de acero muy marcada. Pese a esto el requerimiento de acero está por encima de lo estipulado en los planos de construcción para la escuela de San Sebastián.

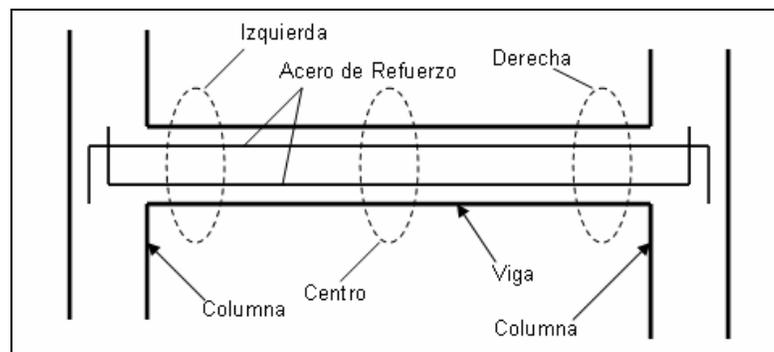
Figura 4.3 Posiciones del refuerzo longitudinal para las evaluaciones por flexión en vigas.

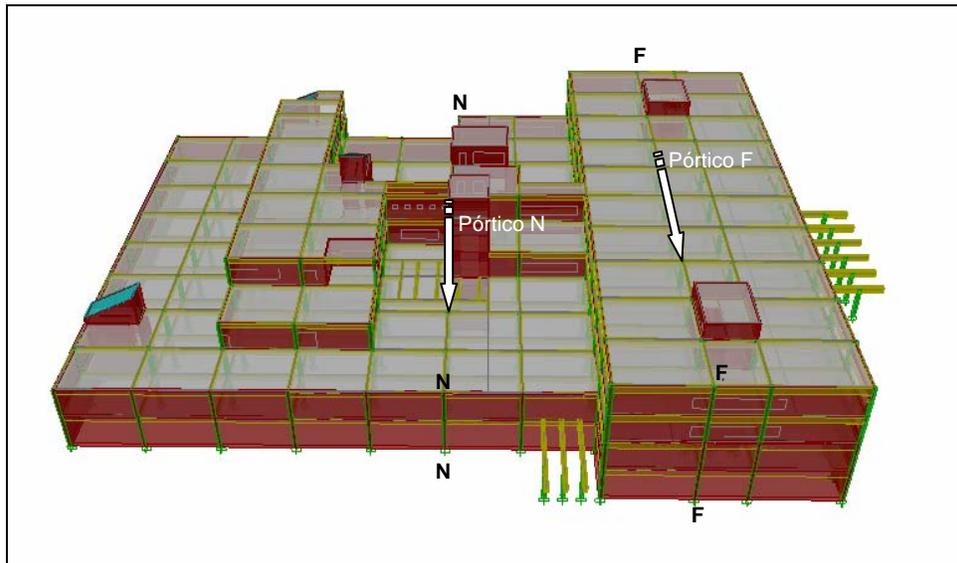
Figura 4.5 Modelo en *ETABS* con la identificación de los pórticos “F” y “N”

El análisis elástico del Hospital de la Concepción fue realizado a la estructura completa para el código ACI 318-05. Para propósitos de ilustración de resultados se hizo énfasis en dos pórticos que resultaron ser los más críticos de la estructura. Los pórticos, según enumerados en el programa *ETABS* son el “F” y el “N” los cuales se ilustran en las Figuras 4.4 y 4.5. Los pórticos en la dirección perpendicular no mostraron una demanda de acero considerable como para ser considerados, razón por la cual se están considerando los pórticos en una sola dirección.

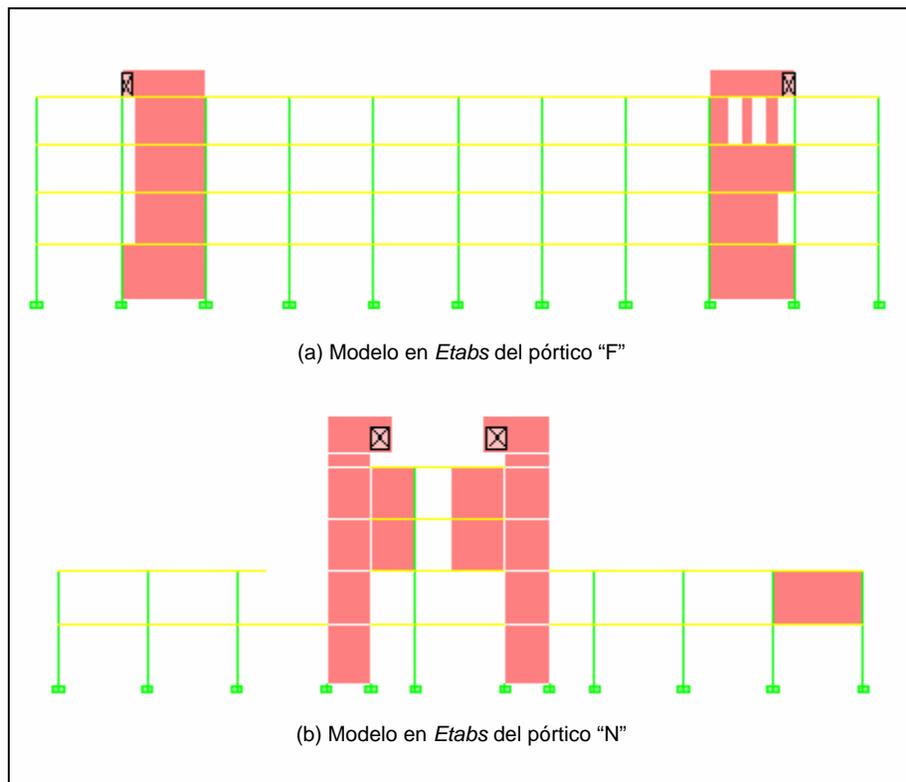
Figura 4.4 Pórticos “F” y “N” del Hospital de la Concepción

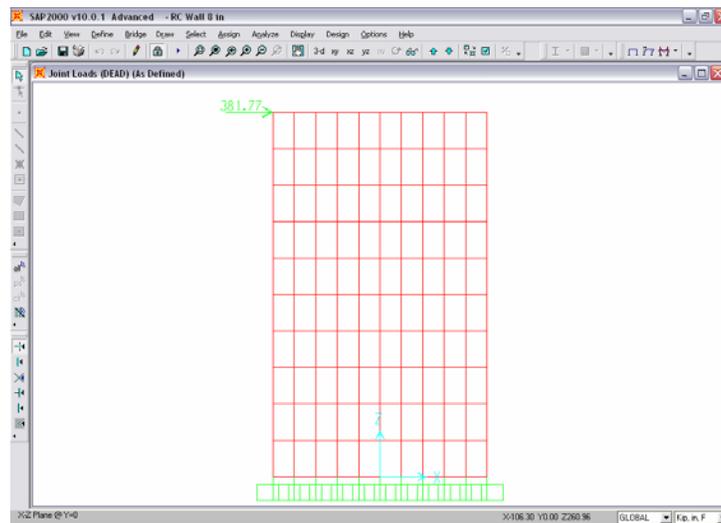
Figura 4.5 Modelo en SAP2000 de la pared de hormigón reforzado para la rehabilitación sísmica

El primer paso para la selección de los elementos estructurales fue encontrar el espesor de la pared de hormigón reforzado que pudiera soportar la carga lateral. Para esto se utilizó el programa de *SAP2000* en donde se modeló solamente la pared con la carga lateral correspondiente aplicada. En la Figura 4.6 se ilustra el modelo en *SAP2000* de la pared de hormigón con la carga

aplicada. Según el análisis para la pared de hormigón con la carga lateral obtenida del análisis de *ETABS* aplicada de 381.77 kips el espesor de la pared resultante debía ser de 8 pulgadas permitiendo una deformación lateral promedio de 0.42 pulgadas en la parte superior.

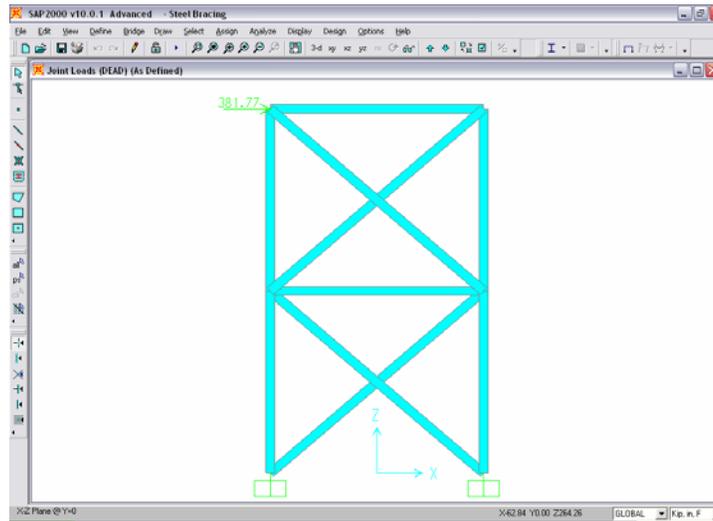
Figura 4.6 Modelo en SAP2000 del sistema de crucetas de acero HSS6x6x1/4 para la rehabilitación sísmica

Se seleccionó la sección tubular de $HSS6 \times 6 \times \frac{1}{4}$ por razones tanto estructurales, arquitectónicas y constructivas. En la Figura 4.7 se muestra el modelo creado en *SAP2000* para la configuración de acero con la sección tubular de acero. Según el análisis, esta sección permitió una deformación lateral de 0.47 pulgadas en la parte superior lo cual está muy cerca de la deformación de la pared de hormigón. Esto evita que la estructura sufra algún tipo de torsión cuando los elementos estén colocados a ambos lados de la estructura.

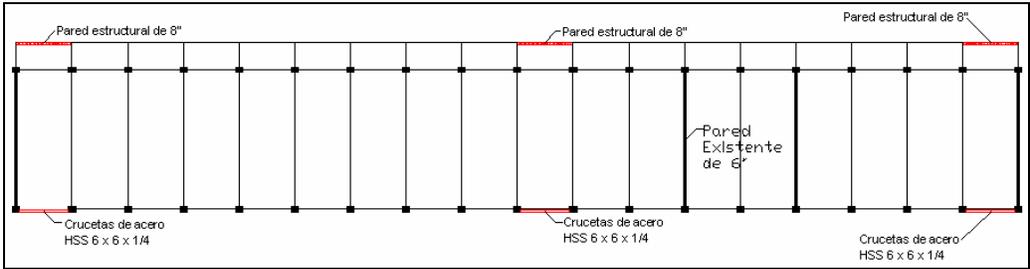
Figura 4.7 Vista en planta de los elementos estructurales para la rehabilitación de la escuela de San Sebastián

Luego de haber definido las propiedades de los elementos para la rehabilitación sísmica, éstos fueron incluidos en el modelo de la escuela de San Sebastián. La Figura 4.8 ilustra una vista en planta de la escuela de San

Sebastián con el plan de la ubicación de los elementos estructurales para la rehabilitación.

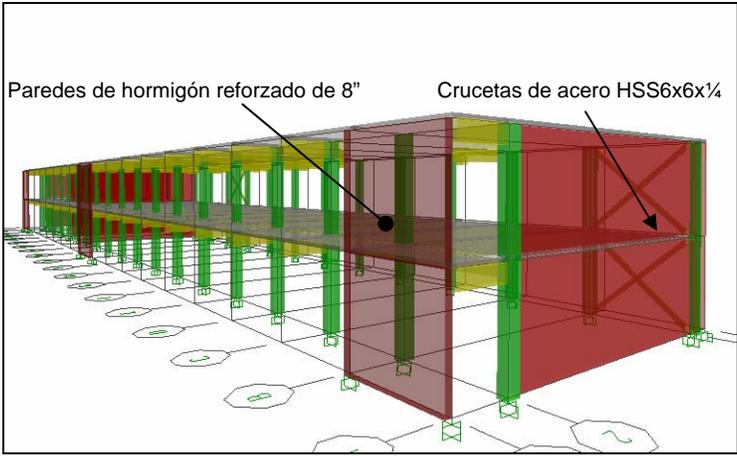
Figura 4.8 Modelo de la escuela de San Sebastián que incluye los elementos para la rehabilitación sísmica

La Figura 4.9 muestra el modelo en *ETABS* que incluye los elementos para la rehabilitación sísmica.

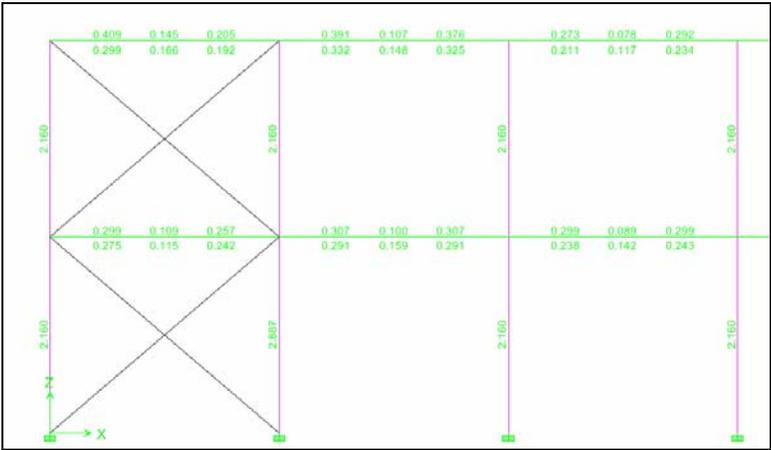
Figura 4.9 Resultados del diseño elástico luego de la rehabilitación para la escuela de San Sebastián

La escuela fue analizada nuevamente con la implementación de los elementos de rehabilitación para corroborar que las medidas implementadas cumplieron su propósito. La Figura 4.10 ilustra el resultado del diseño para los

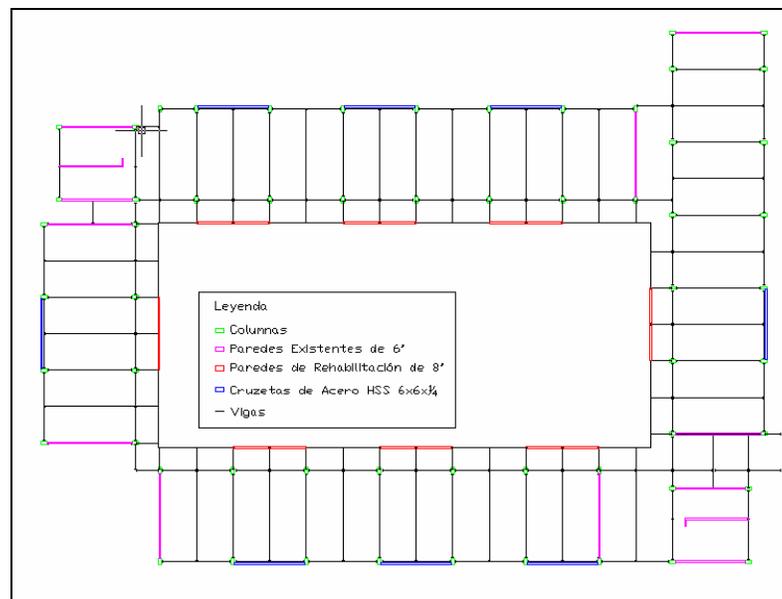
Figura 4.10 Vista en planta de los elementos estructurales para la rehabilitación de la escuela de Cataño

Se sugirió realizar la misma rehabilitación sísmica de la escuela de San Sebastián para la escuela de Cataño debido a que su similitud en la configuración estructural. La decisión de rehabilitar la escuela se le atribuye tanto a la falta de requerimientos de ductilidad como a la demanda de acero del análisis elástico para el código ACI 318-99 al ser el caso más crítico. La Figura 4.11 muestra la vista en planta de la escuela de Cataño con el plan de la ubicación de los elementos estructurales para la rehabilitación.

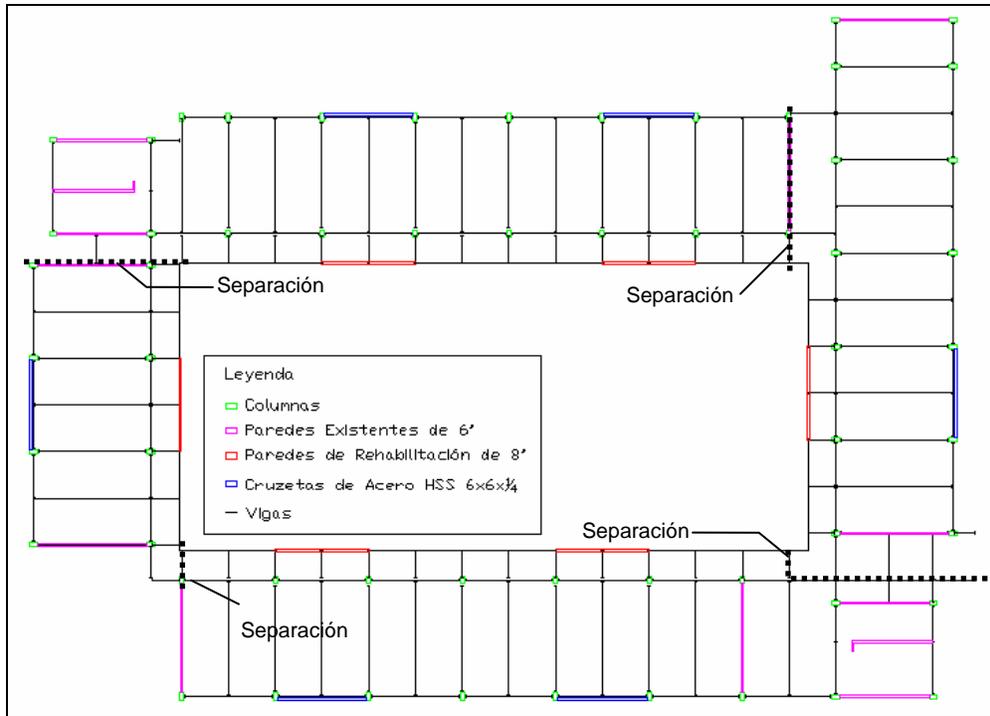
Figura 4.11 Vista en planta de la escuela de Cataño con las modificaciones a la rehabilitación.

Ante esta situación para la escuela de Cataño se optó por tomar una segunda medida de rehabilitación al edificio la cual consistió en separar las cuatro estructuras. Con esta medida se consiguió la independencia de las cuatro estructuras en términos estructurales que logró no solo una reducción al mínimo de la demanda de acero para mantener la estructura en el rango elástico sino una reducción en la cantidad de elementos de rehabilitación. En la Figura 4.12 se ilustra la vista en planta de las modificaciones realizadas al edificio de la escuela de Cataño en la que se muestra la localización de las separaciones y la reubicación de algunos elementos de rehabilitación.

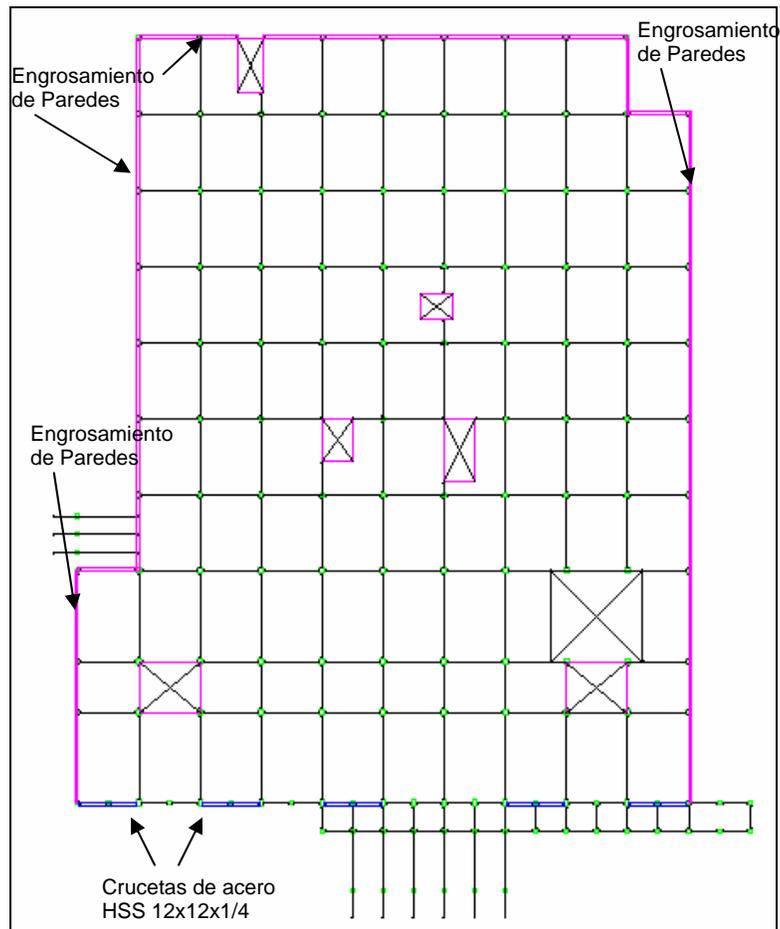
Figura 4.12 Vista en planta de los elementos estructurales para la rehabilitación del Hospital de la Concepción

Se optó por engrosar las paredes del primer nivel en el exterior de todo el perímetro del edificio excepto en la parte frontal donde se colocaron crucetas de acero estructural para no interferir con la arquitectura del edificio. Según el análisis para el Hospital de la Concepción fue necesario engrosar las paredes hasta 10 pulgadas y en la parte frontal del edificio se utilizaron crucetas de acero estructural tubulares HSS $12 \times 12 \times \frac{1}{4}$. La Figura 4.13 muestra la vista en planta del primer nivel con las implementaciones de los elementos de rehabilitación.

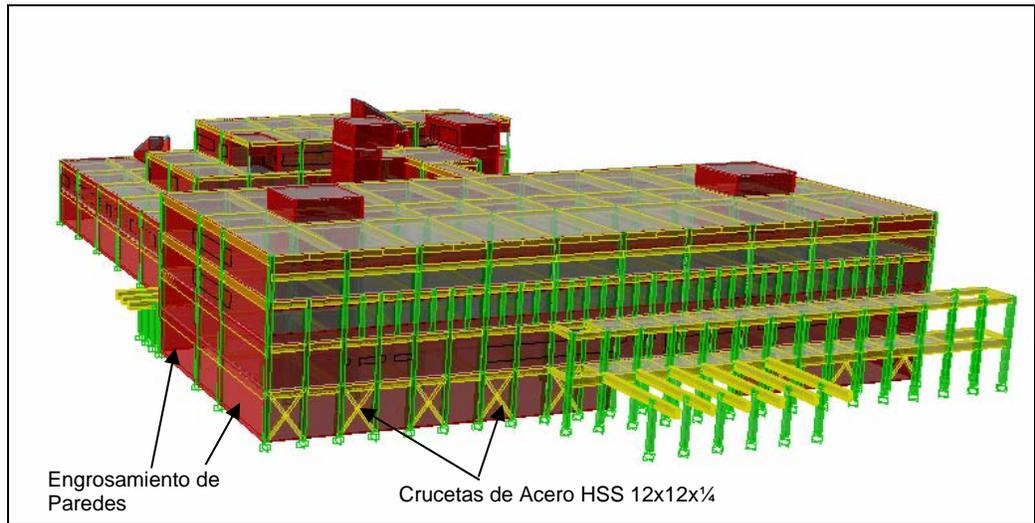
Figura 4.13 Modelo en *ETABS* del Hospital de la Concepción con los elementos de rehabilitación

Con estos elementos de rehabilitación se analizó nuevamente el hospital para corroborar su efectividad prestando atención especial a aquellos elementos que tenían una alta demanda de acero como las paredes de las escaleras principales en el pórtico “F”. La Figura 4.14 muestra el modelo en *ETABS* del hospital que incluye los elementos de rehabilitación.

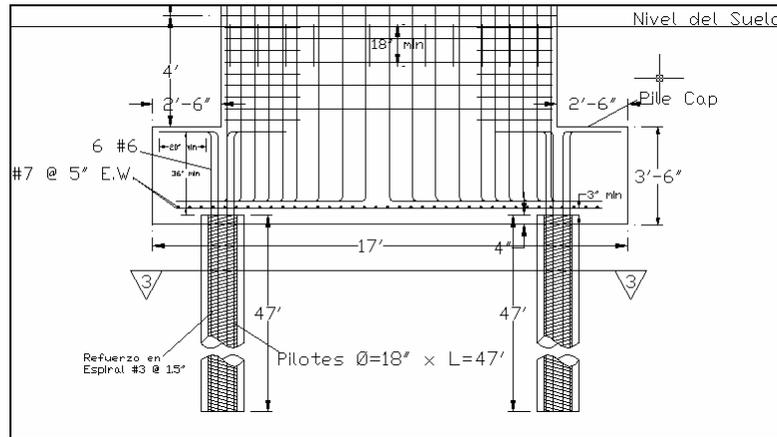
Figura 4.15 Detalles estructurales de la fundación para la pared de rehabilitación de las escuelas de San Sebastián y Cataño

Debido a que las escuelas son prácticamente iguales en términos estructurales los detalles que se presentan aplican a las dos estructuras. La Figura 4.15 muestra los detalles estructurales para la pared de rehabilitación en elevación para las escuelas de San Sebastián y Cataño.

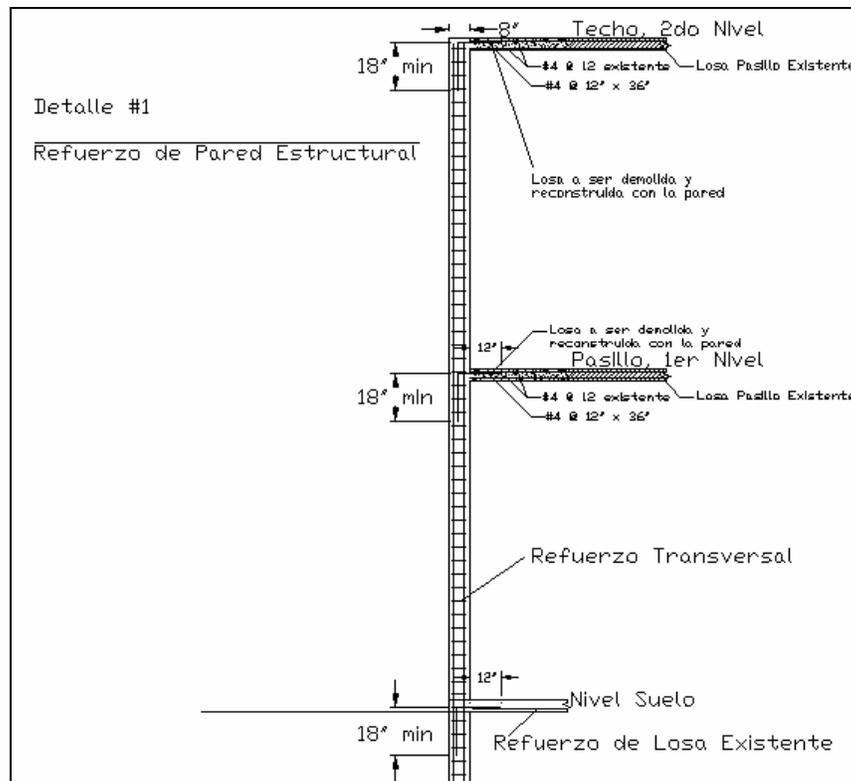
Figura 4.16 Detalle estructural #1 para el anclaje y refuerzo para la pared de rehabilitación de las escuelas de San Sebastián y Cataño

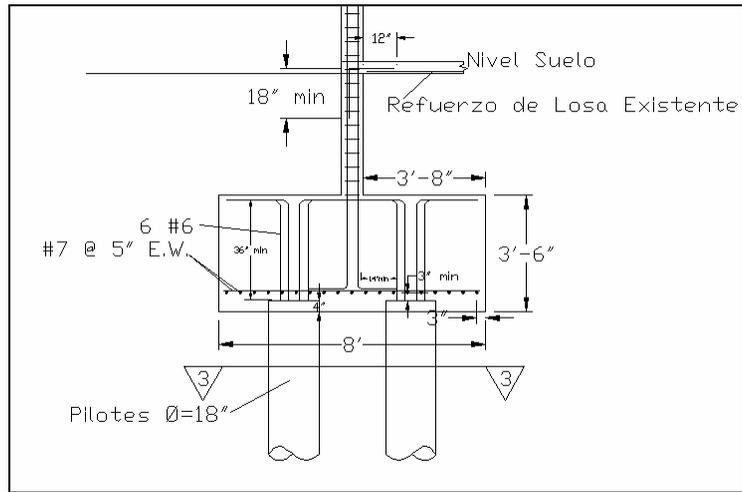
Figura 4.17 Detalle para la fundación de la pared de rehabilitación de las escuelas de San Sebastián y Cataño

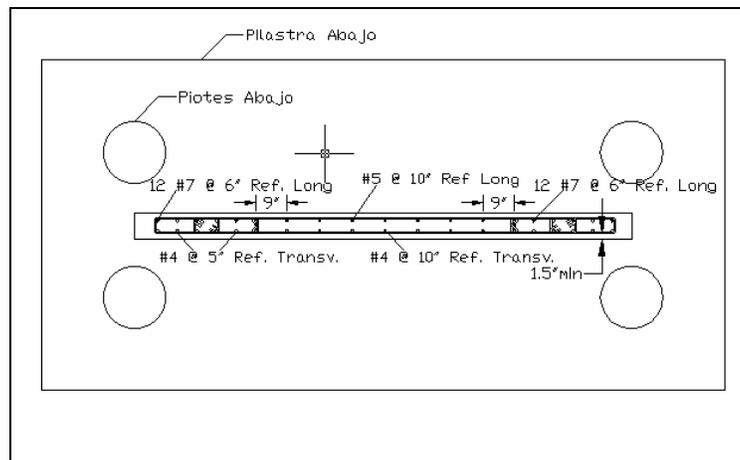
Figura 4.18. Detalle estructural #2 para el refuerzo longitudinal y transversal de la pared de las escuelas de San Sebastián y Cataño

La Figura 4.19 muestra el detalle estructural #2 según ilustrado en la Figura 4.15. Este detalle va orientado a la vista en planta de la fundación con la ubicación de los micropilotes y el refuerzo longitudinal y transversal de la pared de rehabilitación.

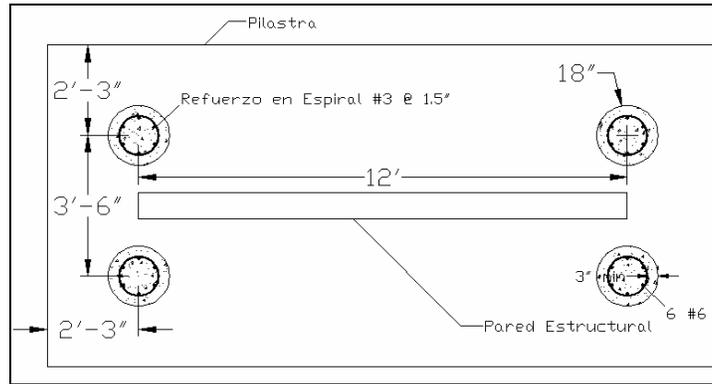
Figura 4.19 Detalle estructural #3 para los detalles de ubicación y refuerzo para los micropilotes de las escuelas de San Sebastián y Cataño

La Figura 4.20 muestra el detalle estructural #3 que ilustra un corte seccional de los pilotes para ilustrar el detalle de refuerzo y sus dimensiones.
