**DISEÑO ELÁSTICO Y ANALISIS NO LINEAL PARA TERREMOTO ESPERADO DE
EDIFICIOS DE ALTA IMPORTANCIA OCUPACIONAL SOMETIDOS A CARGAS
SÍSMICAS EN PUERTO RICO**

José R. Hernández González

Informe de proyecto sometido en cumplimiento parcial
de los requisitos para el grado de

Ingeniería Civil

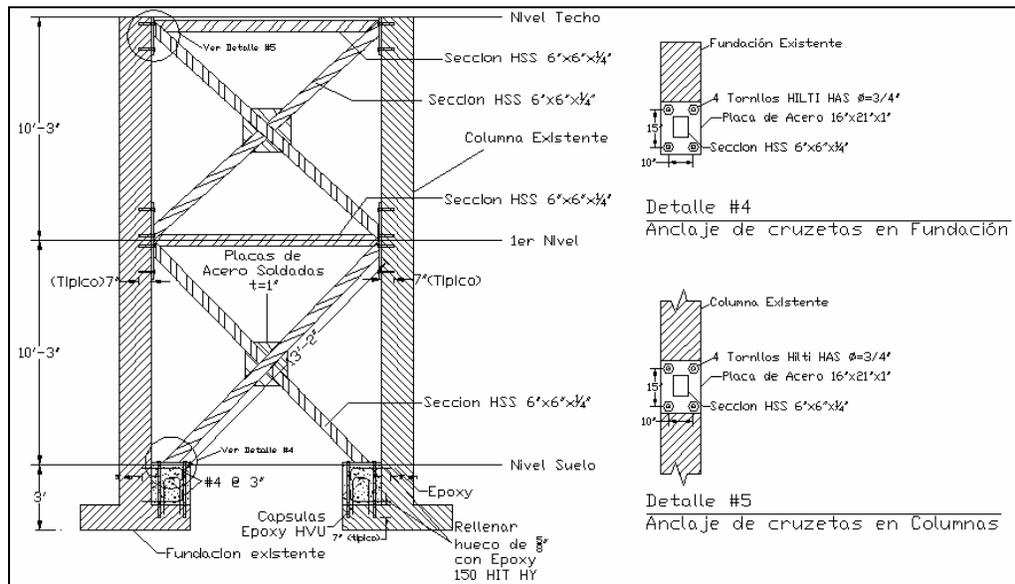
Figura 4.20 Detalles estructurales para las crucetas de acero de la rehabilitación de las escuelas de San Sebastián y Cataño

A continuación en la Figura 4.21 se muestran los detalles estructurales y especificaciones de anclaje para las crucetas de acero utilizadas en las escuelas de San Sebastián y Cataño.

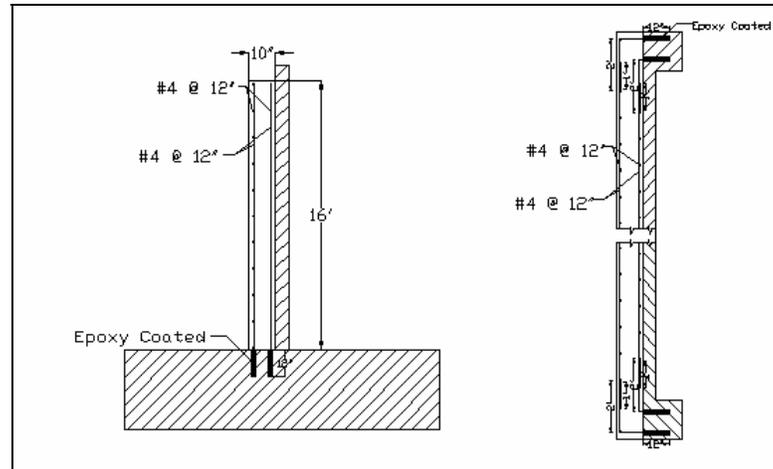
Figura 4.21 Detalles estructurales para la pared de rehabilitación del Hospital de la Concepción

Los detalles estructurales de los elementos del Hospital de la Concepción para la pared de rehabilitación y la cruceta de acero se muestran en las Figuras 4.22 y 4.23 respectivamente.

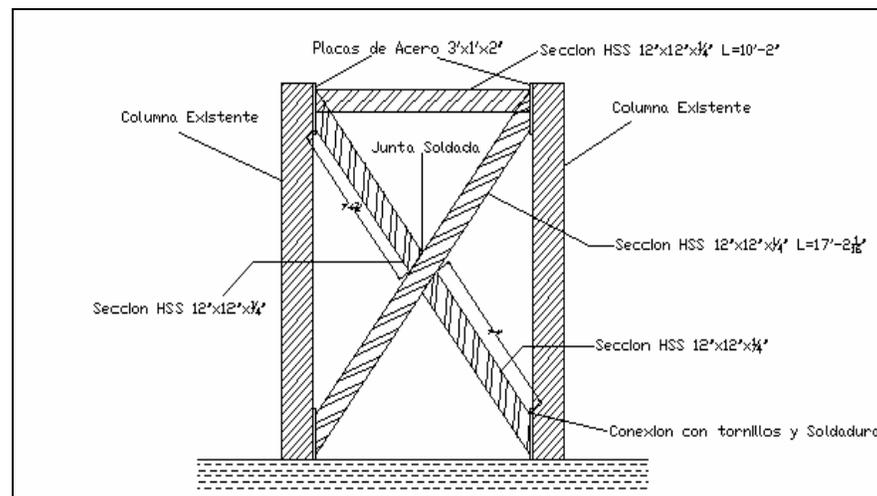
Figura 4.22 Detalles estructurales para la cruceta de acero de la rehabilitación para el Hospital de la Concepción

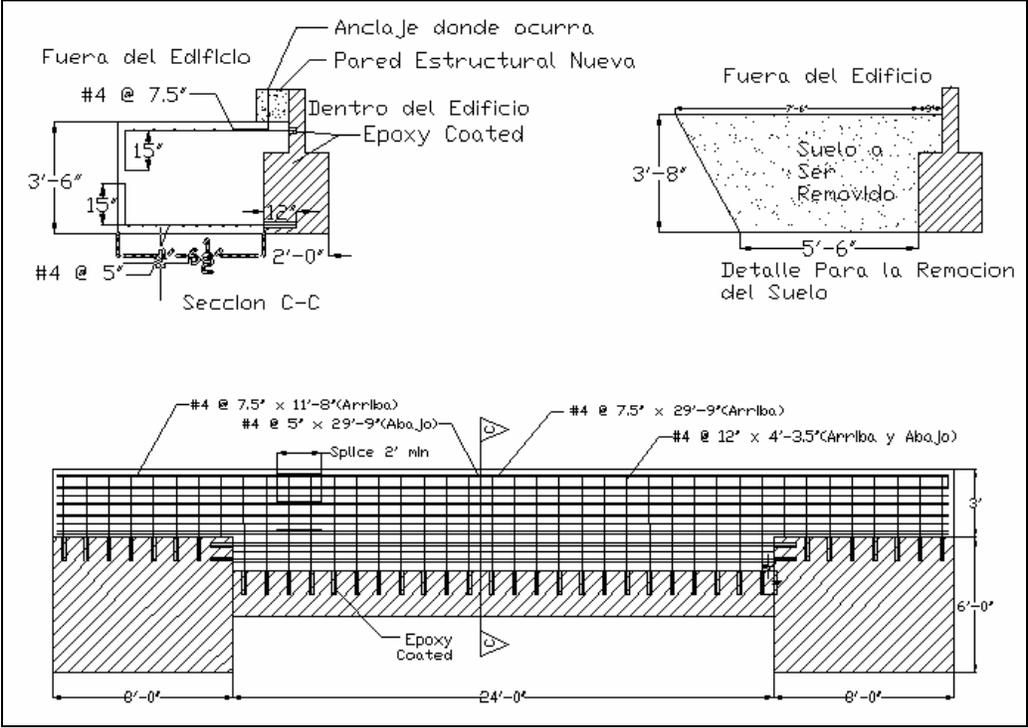
Figura 4.23 Detalles estructurales para la rehabilitación de la fundación del Hospital de la Concepción

Como parte de las medidas de rehabilitación para el Hospital de la Concepción también se incluyeron los detalles estructurales para la modificación de la fundación en el Área "B". La Figura 4.24 ilustra estos detalles que incluyen el acero de refuerzo, las nuevas dimensiones, el anclaje con la estructura existente y la remoción del suelo para realizar la rehabilitación.

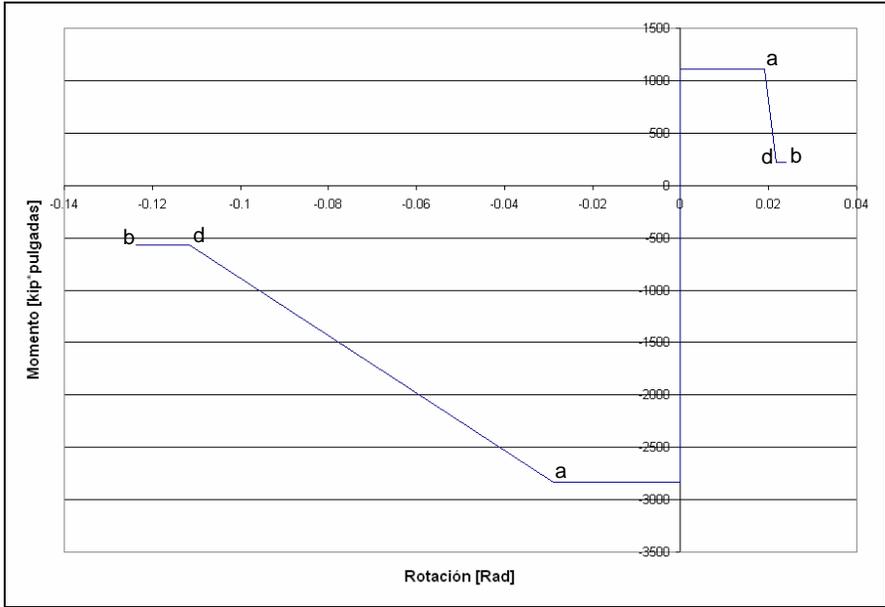
Figura 4.24 Curva de momento-rotación para la viga FB-1 de la escuela de San Sebastián

356. La Tabla 4.27 muestra el resultado del cómputo de los parámetros que definen esta curva para la viga FB-1 de la escuela de San Sebastián la cual se muestra en la Figura 4.25. Si alguna de las columnas llegase a la deformación definida como “b” en esta gráfica significaría el colapso de esta columna y por consiguiente de la estructura. Sucesivamente se obtuvieron estos parámetros para todos los elementos estructurales que componen la escuela de San Sebastián.

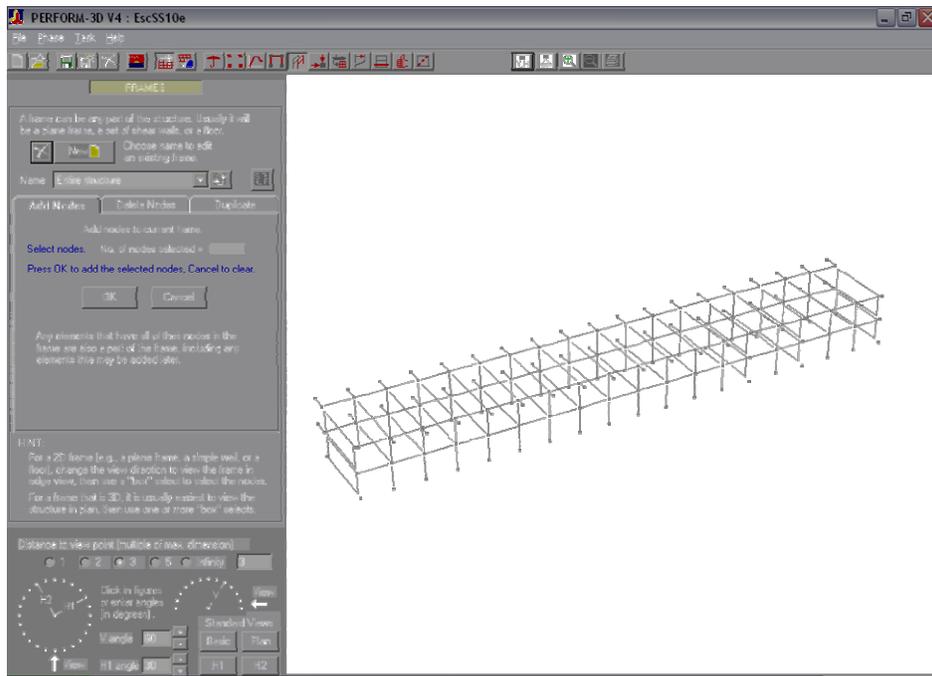
Figura 4.25 Modelo de la escuela de San Sebastián en *Perform 3D*

La Figura 4.26 muestra el modelo en *Perform-3D* de esta escuela. La geometría fue importada desde *ETABS* ya que ambos programas son capaces de compartir esta información.

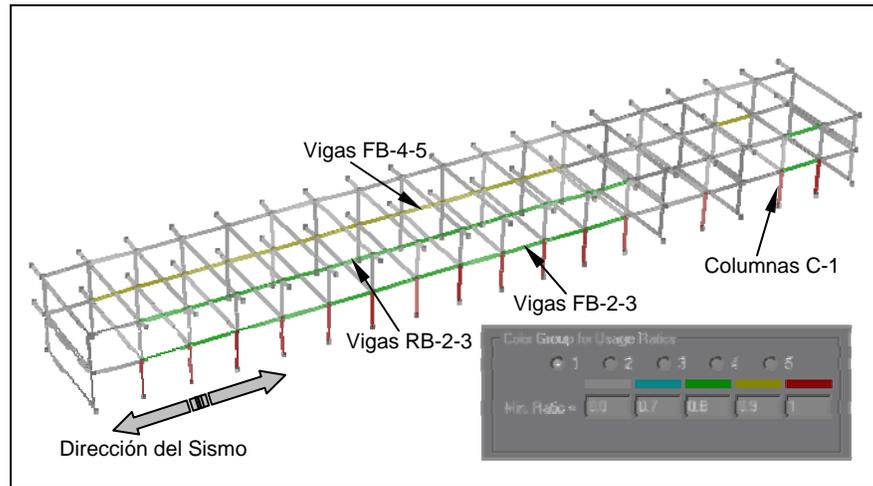
Figura 4.26 Resultados del índice de daños para los elementos de la escuela de San Sebastián

Luego de haber asignado a esta geometría las propiedades de cada elemento, el sismo, orientación de elementos, condiciones de borde y otros parámetros se ejecutó el análisis de la estructura. En la Figura 4.27 se observa la escuela de San Sebastián luego del análisis con los elementos de diferentes colores los cuales representan la cantidad de deformación con respecto a la deformación máxima de cada elemento.

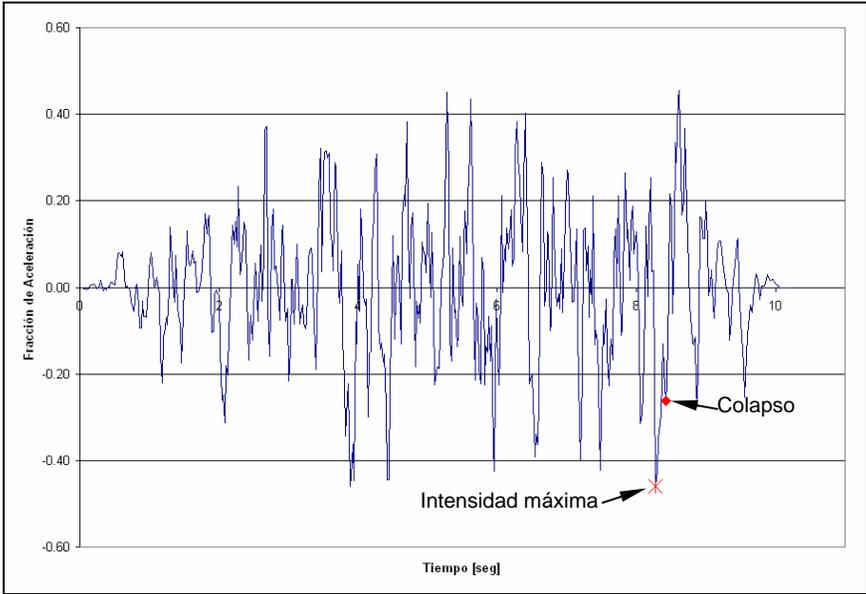
Figura 4.27 Magnitud máxima y punto de colapso en el registro de aceleraciones para la escuela de San Sebastián

Las columnas del primer nivel (C-1) de la escuela llegaron a obtener una deformación que alcanzó el punto de colapso en la curva de momento rotación. El punto de colapso fue alcanzado luego de haber transcurrido 8.44 segundos del sismo con una intensidad máxima de 0.46g. La Figura 4.28 muestra el registro de aceleraciones de la Figura 3.10 en donde se marcan tanto el punto de la magnitud de aceleración máxima como el de colapso de la escuela. Es importante señalar que el análisis fue realizado para ambas direcciones del sismo pero la dirección que se ilustra en la Figura 4.27 fue la que causó los daños significativos debido a que las paredes proveían rigidez en la dirección perpendicular.

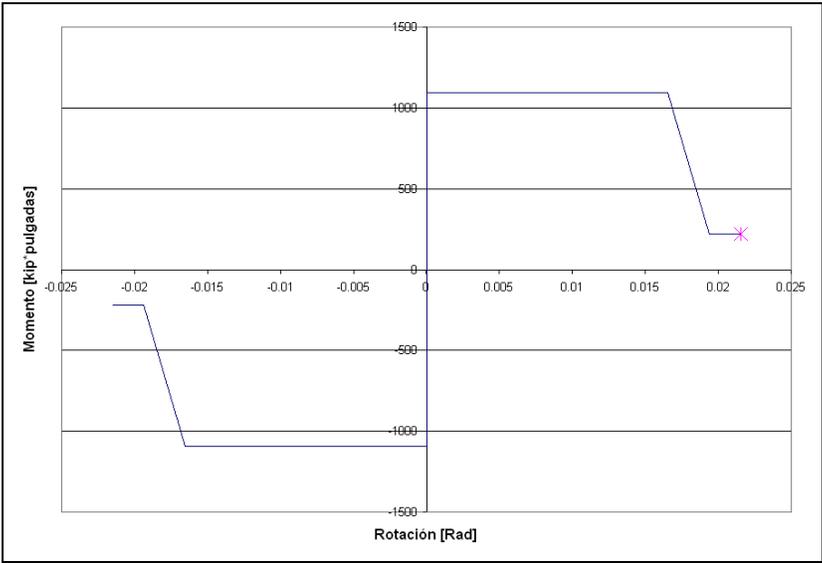
Figura 4.28 Rotación máxima alcanzada por la columna C-1 de la escuela de San Sebastián

Para el momento de colapso de la escuela de San Sebastián la deformación en términos de rotación alcanzada por las columnas C-1 se ilustra

en la Figura 4.29. El punto marcado en la gráfica indica la rotación en donde se detuvo el análisis.

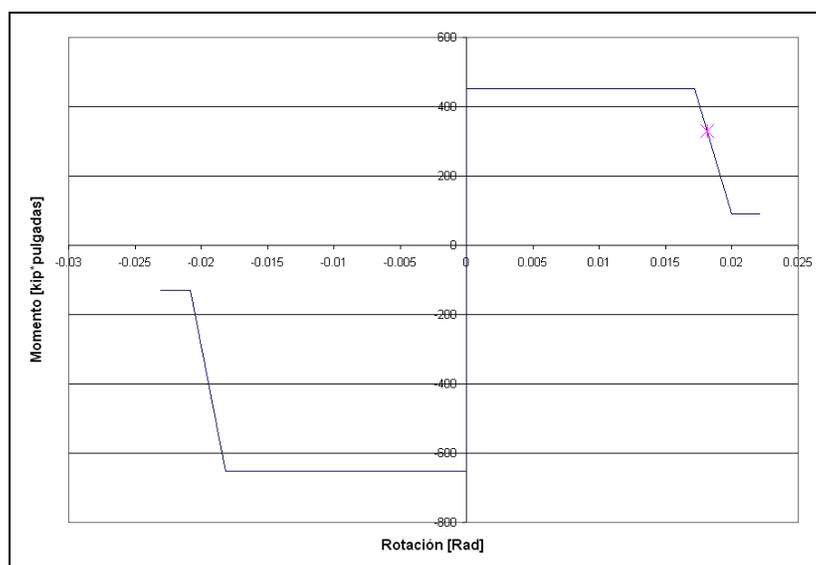
Figura 4.29 Rotación máxima alcanzada en la curva de momento rotación de la viga FB-2-3 de la escuela de San Sebastián

Las vigas que unen los pórticos del primer y segundo nivel (FB-2-3, FB-4-5 y RB-2-3) llegaron a una deformación del 80%, 90% y 80% respectivamente de la deformación máxima. En las Figuras 4.30, 4.31 y 4.32 se ilustran las curvas de momento-rotación para estas vigas con el punto máximo alcanzado de deformación al momento del colapso. El resto de los elementos de la escuela sufrieron deformaciones que no se encuentran en la escala de la leyenda, pero no necesariamente fueron deformaciones pequeñas.

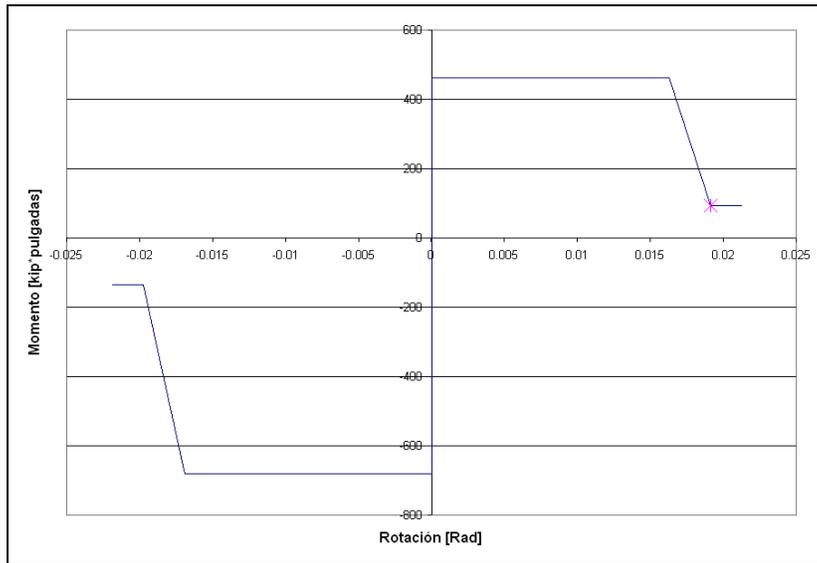
Figura 4.30 Rotación máxima alcanzada en la curva de momento rotación de la viga FB-4-5 de la escuela de San Sebastián

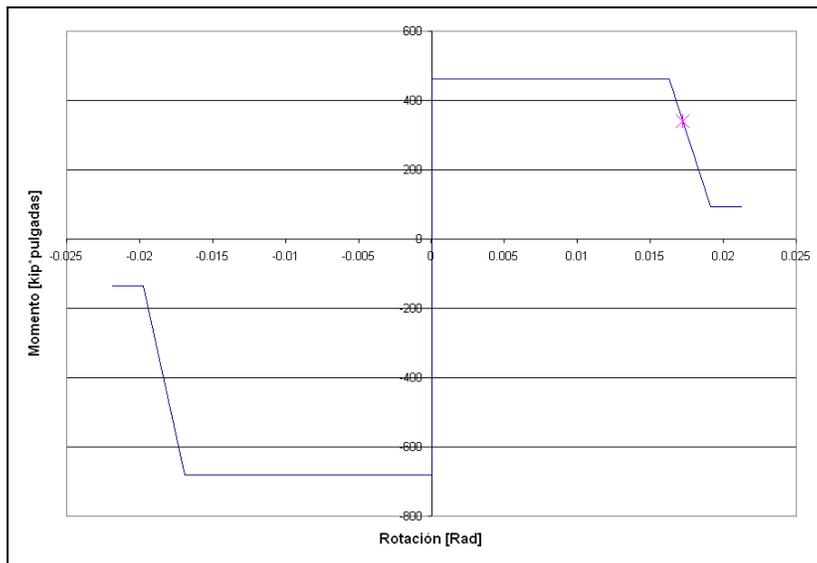
Figura 4.31 Rotación máxima alcanzada en la curva de momento rotación de la viga RB-2-3 de la escuela de San Sebastián

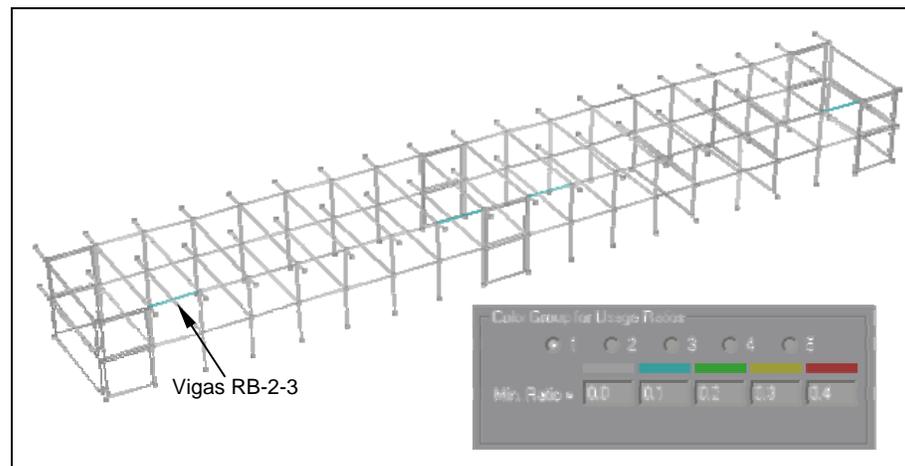
Figura 4.32 Resultados del índice de daños para los elementos de la escuela de San Sebastián incluyendo los elementos de rehabilitación

Dado que la escuela de San Sebastián llegó al punto de colapso cuando fue sometida al registro de aceleraciones surgió la necesidad de verificar por medio del análisis no lineal del evento sísmico la efectividad de los elementos de rehabilitación. La Figura 4.33 muestra el modelo de la escuela de San Sebastián luego de ser analizada incluyendo las paredes en la dirección que sufrió el colapso. Según este análisis cuando se incluyeron los elementos de rehabilitación en la estructura no sólo se evita el colapso sino que los únicos elementos que alcanzan la deformación luego de cedencia son las vigas RB-2-3.

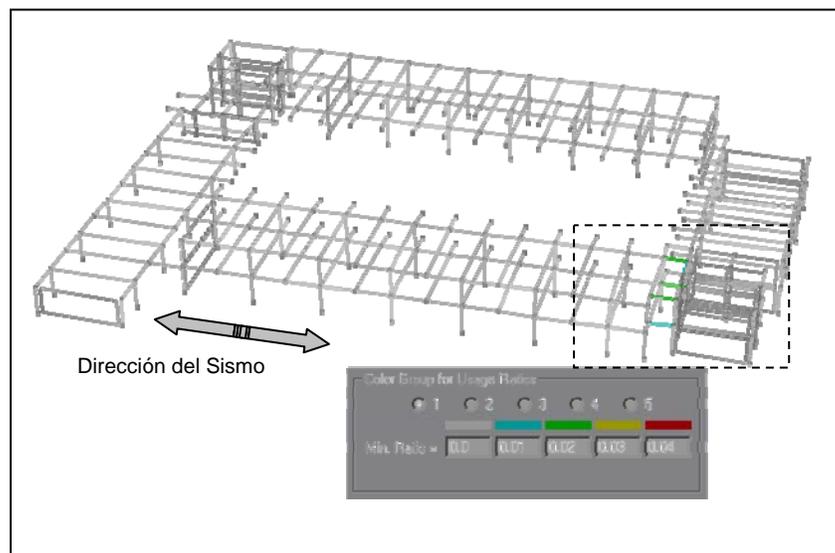
Figura 4.33 Resultados del índice de daños para los elementos de la escuela de Cataño

Según el análisis para esta escuela el daño es muy leve comparado con la escuela de San Sebastián. Los daños más sobresalientes fueron observados en 4 vigas que sirven de enlace entre dos estructuras según se muestra en el recuadro de la Figura 4.34.

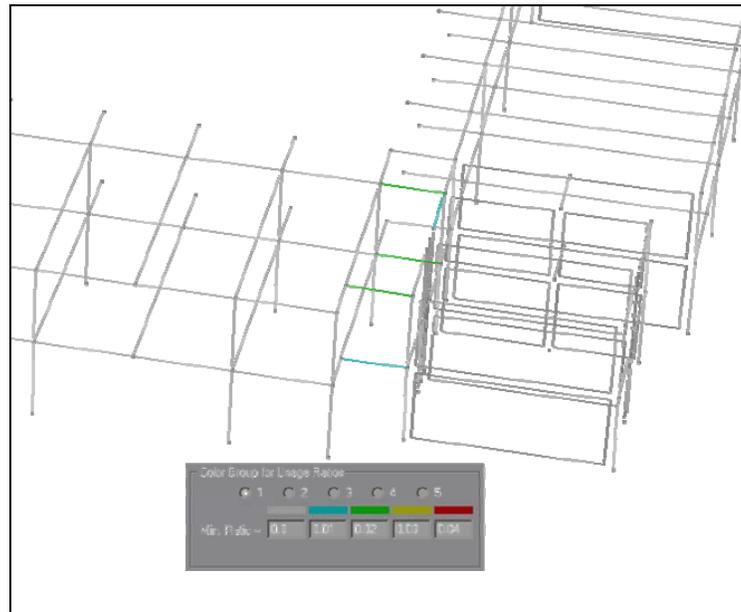
Figura 4.34 Vigas más afectadas como resultado del análisis no lineal del evento sísmico para la escuela de Cataño

La deformación máxima se encuentra entre el 1% y el 2% de la deformación última lo cual no representa una cantidad significativa. En la Figura 4.35 se muestra el recuadro de la Figura 4.34 ampliado para estas vigas que sufrieron daño más allá de cedencia. Cabe señalar que las 4 vigas afectadas tienen un área seccional menor que el resto de las vigas de la estructura. Estos son elementos de 26 pulgadas de profundidad y 6 pulgadas de ancho, a diferencia de el resto de las vigas que son de al menos 12 pulgadas de ancho.

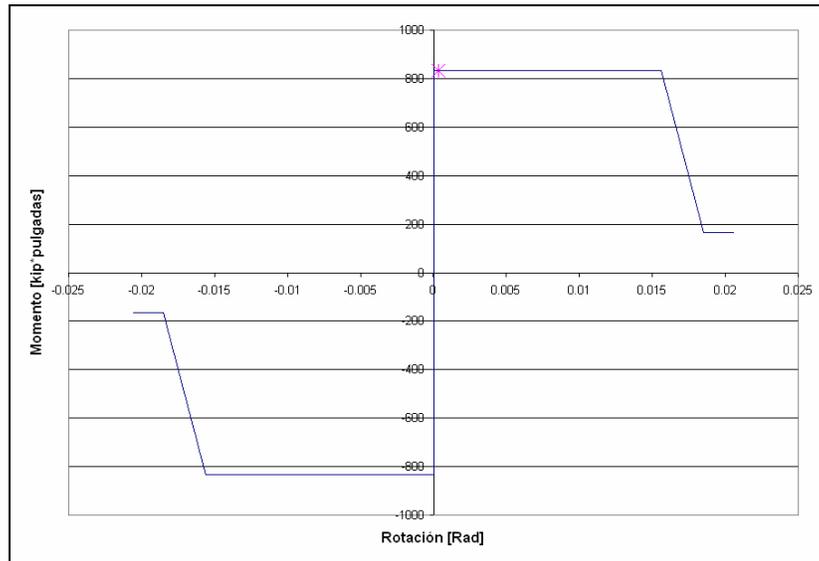
Figura 4.35 Rotación máxima alcanzada en la curva de momento rotación de la viga 6 x 26 de la escuela de Cataño

A diferencia de la escuela de San Sebastián los resultados para el análisis no lineal del evento sísmico para la escuela de Cataño indican que la estructura no excede los momentos de diseño ante un evento sísmico. La razón principal para estos resultados radica en el hecho de que la escuela de Cataño cuenta con paredes en todas direcciones que logran soportar las cargas laterales y contrarrestar posibles efectos de torsión. De esta manera sólo los elementos más débiles, como lo son estas pequeñas vigas de enlace de la estructura, resultaron afectados. La Figura 4.36 muestra la rotación máxima alcanzada para la viga que alcanzó el 2% de deformación.

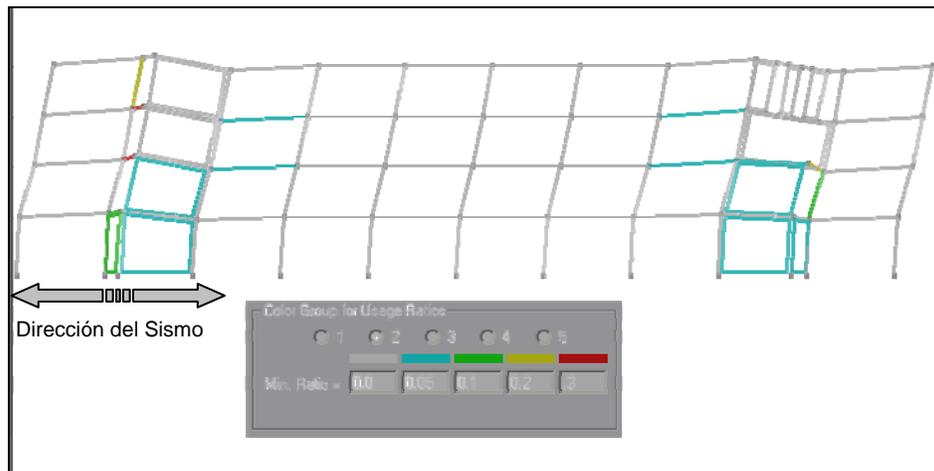
Figura 4.36 Esquema de daños para el Pórtico "F" del Hospital de la Concepción

La Figura 4.37 muestra el esquema del índice de daños para el pórtico “F” del hospital el cual contiene las paredes que componen el núcleo de las escaleras principales del área “A” del hospital. El recuadro color gris muestra el índice de la razón de deformación identificada con un color diferente de acuerdo a la cantidad

El análisis demostró que en el pórtico "F" las paredes de los primeros dos niveles sufrieron deformaciones que sobrepasaron el límite de cedencia lo cual es muy similar al análisis elástico en donde la mayor demanda de acero se observó precisamente en estas mismas localizaciones. La deformación de las paredes es de 5% de la deformación última por flexión para ambos niveles. Este daño sin embargo resulta pequeño si se compara con los observados en las vigas que sirven de enlace entre las paredes y las columnas los cuales alcanzan hasta un 30% de la deformación máxima. Otros elementos que sufrieron algún daño significativo fueron algunas columnas del segundo nivel las cuales alcanzaron un 20% de la deformación última.

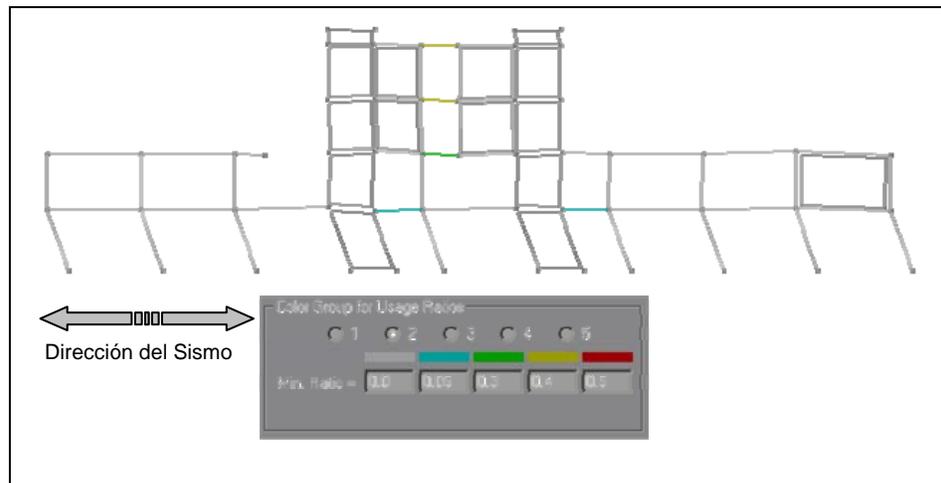
Figura 4.37 Esquema de daños para el Pórtico "N" del Hospital de la Concepción

Para el pórtico "N", el cual contiene las paredes que componen el núcleo de los ascensores principales, el daño cuantificado luego de cedencia fue menor en términos de elementos afectados ya que sólo se observó en algunas vigas del pórtico. Sin embargo, la cantidad de daño para estas vigas alcanza el 40%

en algunas de ellas. La razón para el daño en estas vigas radica en la conexión de estas con las paredes al igual que para el pórtico "F". La Figura 4.38 muestra el esquema de la razón de daño para el pórtico "N".

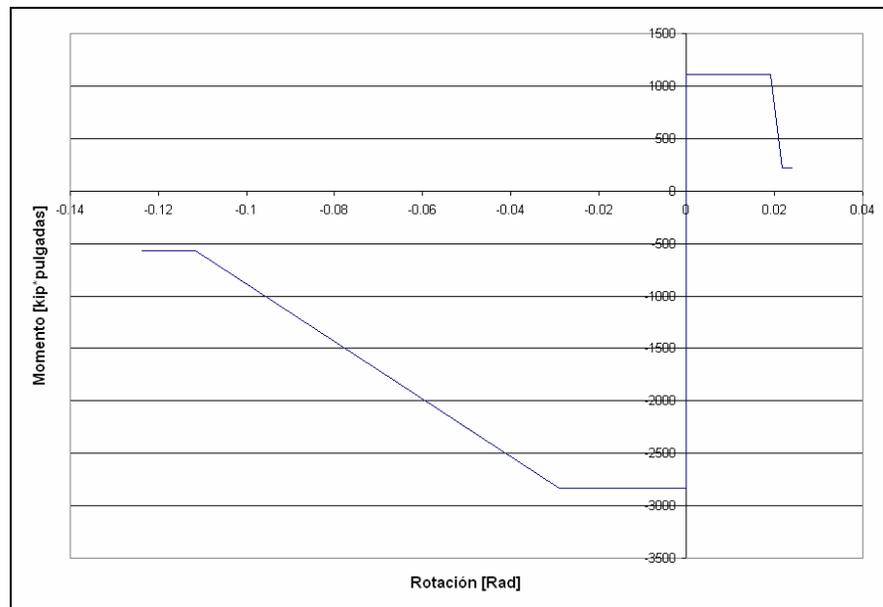
- Finalmente se construye la curva de momento-curvatura a partir de los valores obtenidos la cual se utilizó para el modelo no lineal de este elemento:

$$M_c Neg = M_y Neg \times c = 2,698.80 \times .20 = 539.76 kip \cdot in$$
